## Orientierende Untersuchung Phase IIa

### Schlussbericht

#### **Flughafen Manching (ALFV-Nr. 643 019 800 7-rüs)**

**Auftraggeber:** Staatliches Bauamt Ingolstadt  
Elbrachtstraße 20  
85049 Ingolstadt

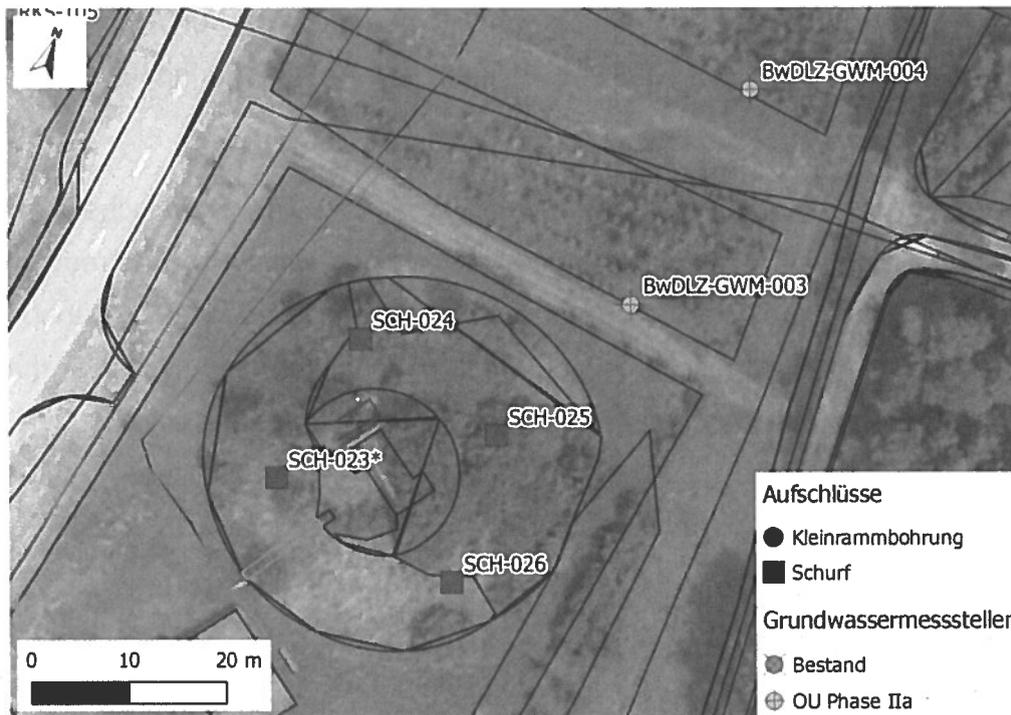
Abbildung 8-1: Darstellung der Aufschlusspunkte bei KVF 1

Aufgrund der fehlenden Versiegelung, des relativ geringen Grundwasserflurabstands und der Einstufung zu organoleptisch auffälligen Bereichen innerhalb der Anschüttung ist von einer Überschreitung des Prüfwerts am Ort der Beurteilung auszugehen. Daher kann der Verdacht einer schädlichen Bodenveränderung oder Altlast nicht als ausgeräumt gelten. Eine abschließende Bewertung mit Gefährdungsabschätzung sollte im Rahmen einer Detailuntersuchung durchgeführt werden.

Für PAK bzw. MKW kann auf Grund der Überschreitung des Hilfwertes 1 bzw. des erhöhten Gehaltes unter Berücksichtigung der Transportprognose eine Überschreitung des Prüfwertes am Ort der Beurteilung nicht ausgeschlossen werden. Die bei der Grundwasseruntersuchung festgestellt PAK-Belastung spricht für eine grundwasserschädigende Beeinflussung, die ggf. von der Anschüttung stammen könnte.

Für den Wirkungspfad Boden-Gewässer ist der Verdacht einer schädlichen Bodenveränderung oder Altlast erhärtet.

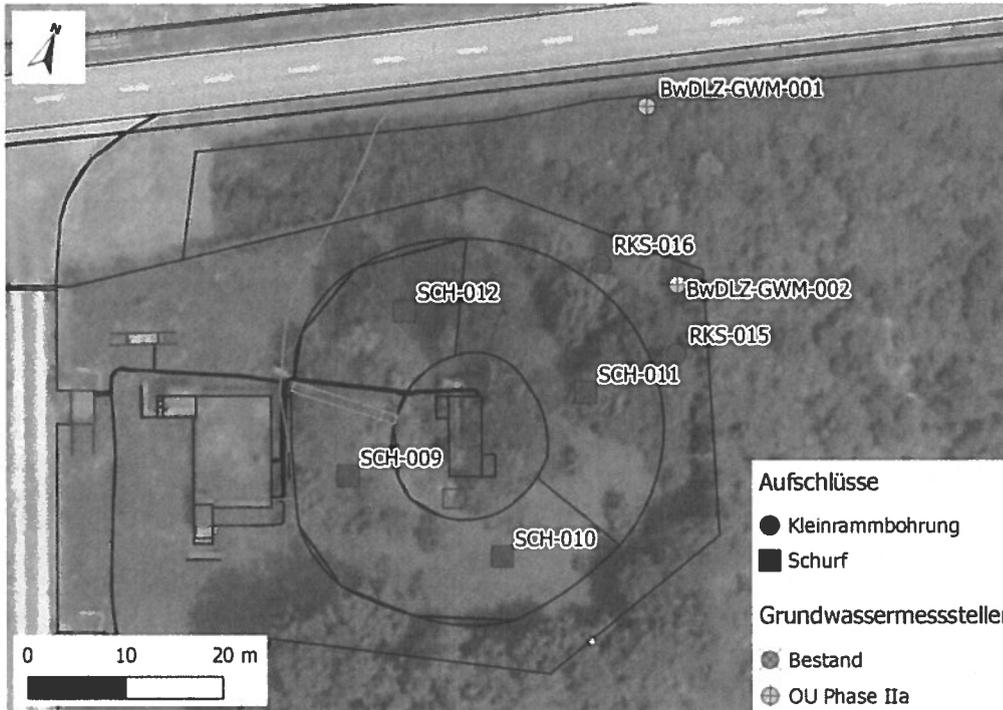
Abbildung 8-2: Darstellung der Aufschlusspunkte bei KVF 2

Bis auf die Hilfwert-1-Überschreitungen für Arsen wurden keine anderen Überschreitungen festgestellt. Es wurde daher kein Verdacht einer schädlichen Bodenveränderung festgestellt.

Für den Wirkungspfad Boden-Gewässer ist der Verdacht einer schädlichen Bodenveränderung oder Altlast nicht erhärtet worden.

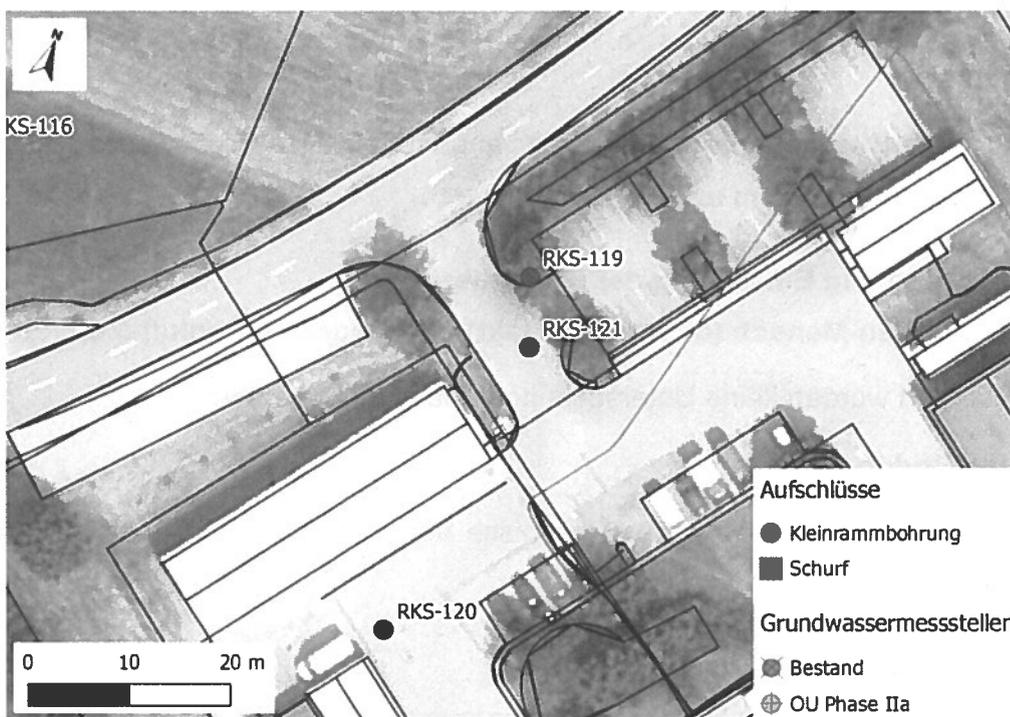
Abbildung 8-3: Darstellung der Aufschlusspunkte bei KVF 4 (Mitte) und KVF 5 (links unten)

Die Untersuchungen der Proben zeigen in einer Probe RKS-121 (0,55-0,85) auf KVF 4 MKW-Gehalte mit 900 mg/kg weit über dem Hilfwert 1 von 100 mg/kg. Nach den Erfahrungen der Wasserwirtschaftsverwaltung kann dann von einer Überschreitung der Prüfwerte am Ort der Probenahme ausgegangen werden. Trotz der nicht nachweisbaren Eluierbarkeit, hat sich nach u. E. der Verdacht einer schädlichen Bodenverunreinigung, u.a. auch wegen der organoleptischen Beobachtungen, erhärtet. Eine Gefährdung sehen wir deshalb nicht als ausgeschlossen an, da auf Grund der wenigen Aufschlüsse die Ausmaße eines möglichen Schadens nicht bekannt sind. Deshalb sollte im Zuge einer Detailuntersuchung ein möglicher Einfluss auf den Wirkungspfad Boden-Gewässer überprüft werden.

Für den Wirkungspfad Boden-Gewässer auf KVF 4 ist der Verdacht einer schädlichen Bodenveränderung oder Altlast erhärtet.

Für den Wirkungspfad Boden-Gewässer auf KVF 5 ist der Verdacht einer schädlichen Bodenveränderung oder Altlast nicht erhärtet.

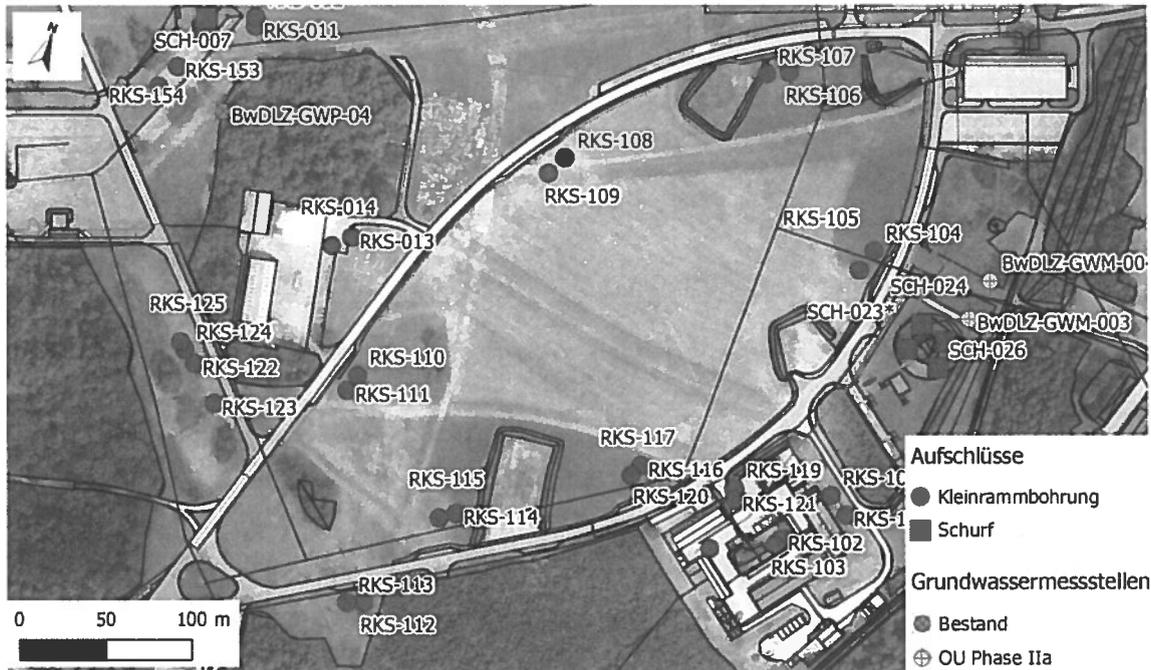
Abbildung 8-4: Darstellung der Aufschlusspunkte bei KVF 98 bis 104

Die angetroffene braunen bis dunkelbraunen Auffüllungen führen neben geringen organischen Anteilen weitverbreitet geringe Anteile (ca. 5 Vol%) Bauschuttfragmente, welche sich vorwiegend aus Beton- und Ziegelbruchstücken zusammensetzen. Ansonsten wurden keine organoleptischen Auffälligkeiten festgestellt.

Bis auf die Hilfwert-1-Überschreitungen für Arsen wurden keine anderen Überschreitungen festgestellt. Es wurde daher kein Verdacht einer schädlichen Bodenveränderung festgestellt.

Für den Wirkungspfad Boden-Gewässer ist der Verdacht einer schädlichen Bodenveränderung oder Altlast nicht erhärtet worden.

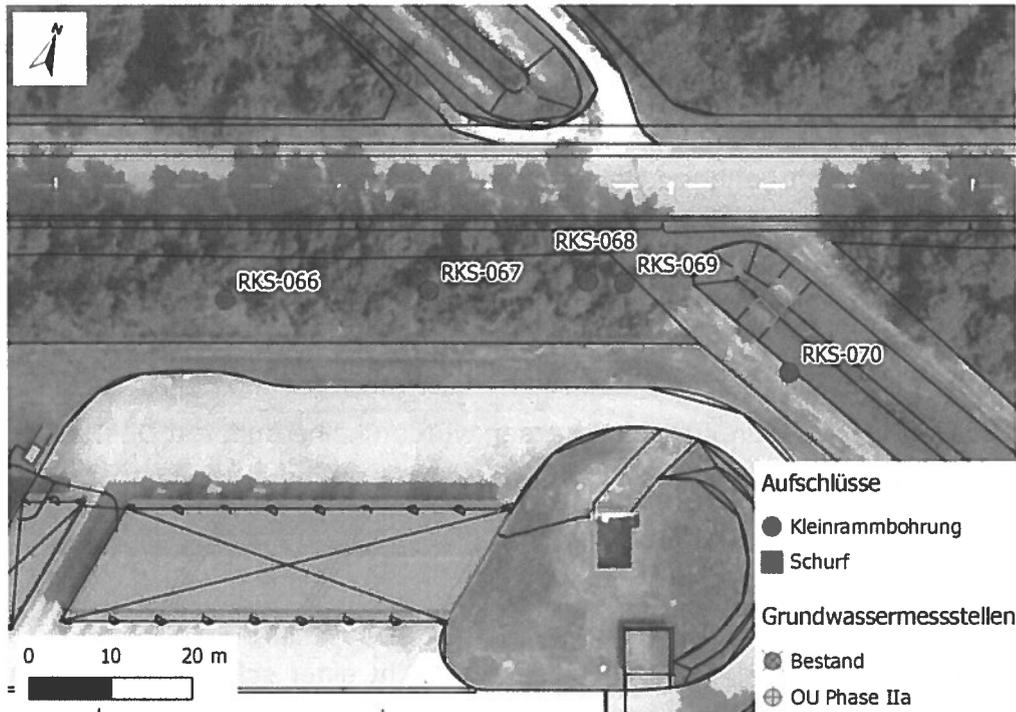
Abbildung 8-5: Darstellung der Aufschlusspunkte bei KVF-6

Es wurden keine Überschreitungen festgestellt. Es wurde daher kein Verdacht einer schädlichen Bodenveränderung festgestellt.

Für den Wirkungspfad Boden-Gewässer ist der Verdacht einer schädlichen Bodenveränderung oder Altlast nicht erhärtet worden.

Aufgrund der vorliegenden Untersuchungsergebnisse kann die orientierende Untersuchung im Sinne von § 9 Abs. 1 BBodSchG als abgeschlossen betrachtet werden. Der Verdacht im Sinne einer schädlichen Bodenverunreinigung wurde nicht erhärtet.

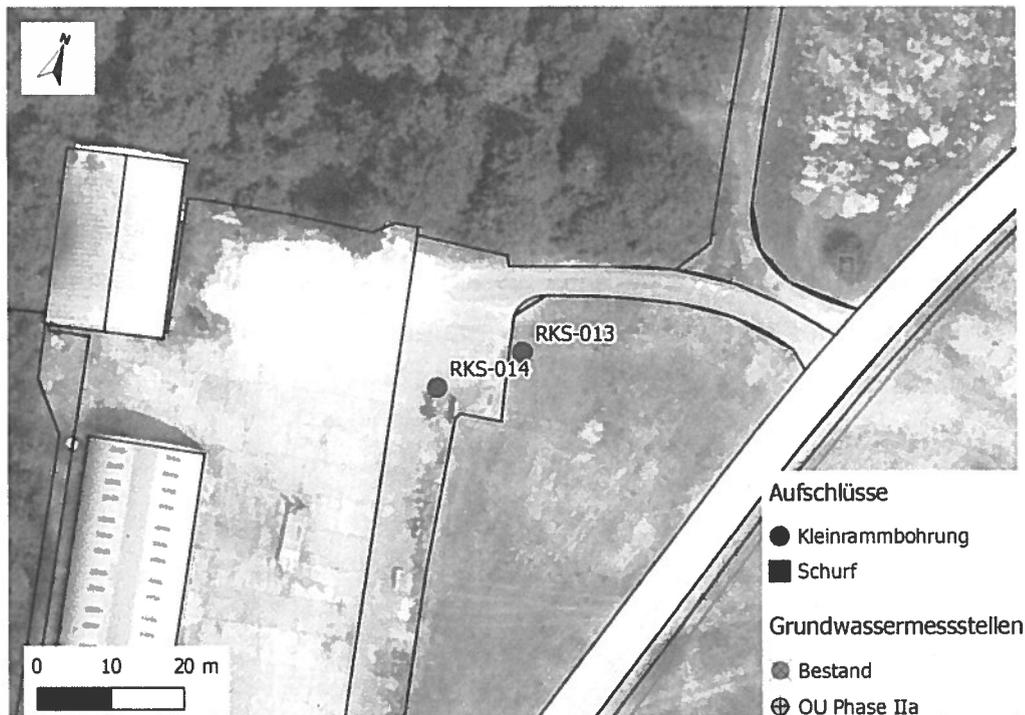
Abbildung 8-6: Darstellung der Aufschlusspunkte bei KVF 7

Es wurden keine Überschreitungen festgestellt. Es wurde daher kein Verdacht einer schädlichen Bodenveränderung festgestellt.

Für den Wirkungspfad Boden-Gewässer ist der Verdacht einer schädlichen Bodenveränderung oder Altlast nicht erhärtet worden.

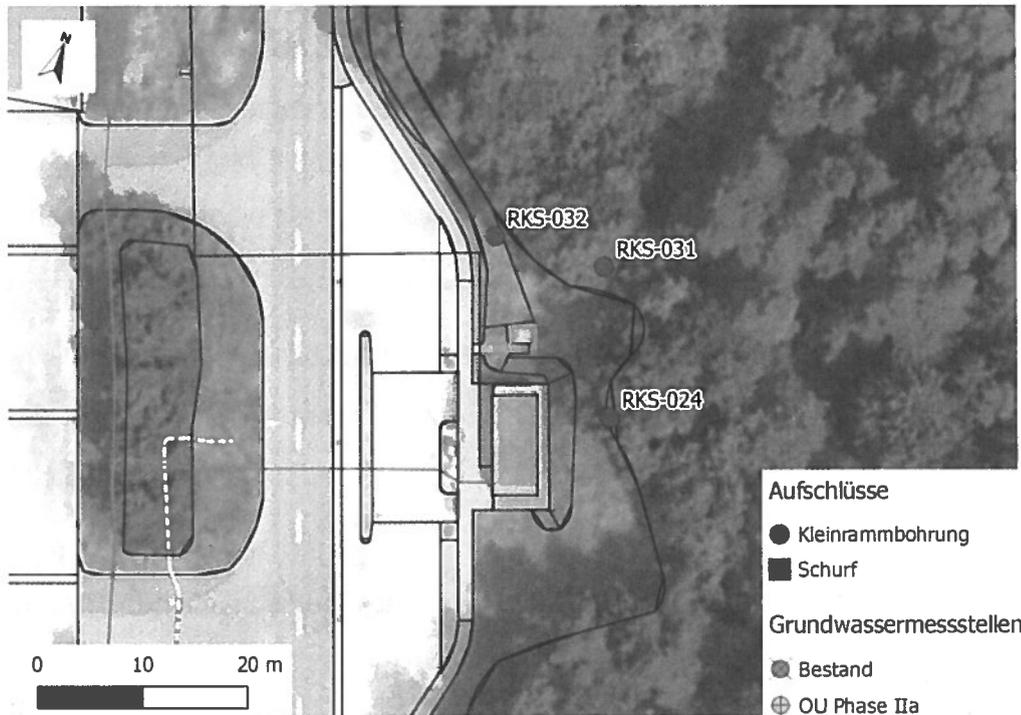
Abbildung 8-7: Darstellung der Aufschlusspunkte bei KVF 8

Das geförderte Grundwasser aus der Messstelle GWM-008 war zu Beginn schwach weiß getrübt und hatte einen schwach schwefeligen Geruch. Zum Zeitpunkt der Probenahme war keine Trübung mehr festzustellen und kein Geruch mehr wahrzunehmen. Die Vor-Ort-Parameter ergaben keinen besonderen Hinweis einer schädlichen Bodenveränderung. Der niedrige pH-Wert ist auf die Nähe zum Nadelwald zurückzuführen.

Es wurden keine Überschreitungen festgestellt. Es wurde daher kein Verdacht einer schädlichen Bodenveränderung festgestellt.

Für den Wirkungspfad Boden-Gewässer ist der Verdacht einer schädlichen Bodenveränderung oder Altlast nicht erhärtet worden.

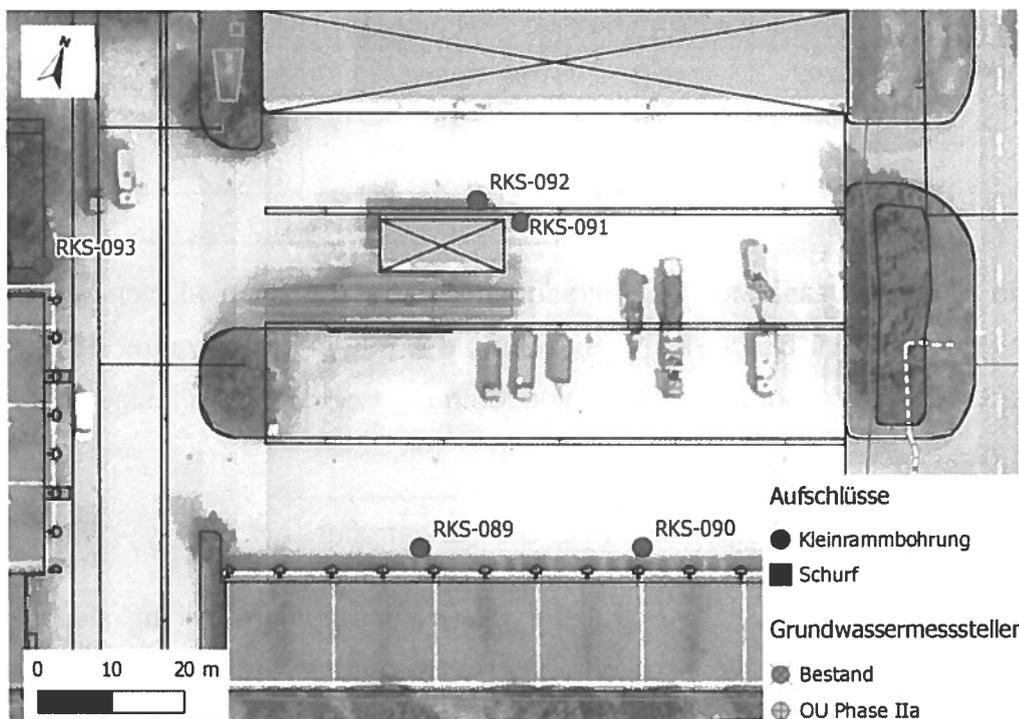
Abbildung 8-8: Darstellung der Aufschlusspunkte bei KVF 9 – 12

Das geförderte Grundwasser aus der Messstelle GWM-008 war zu Beginn schwach weiß getrübt und hatte einen schwach schwefeligen Geruch. Zum Zeitpunkt der Probenahme war keine Trübung mehr festzustellen und kein Geruch mehr wahrzunehmen. Die Vor-Ort-Parameter ergaben keinen besonderen Hinweis einer schädlichen

Es wurden keine Überschreitungen festgestellt. Es wurde daher kein Verdacht einer schädlichen Bodenveränderung festgestellt.

Für den Wirkungspfad Boden-Gewässer ist der Verdacht einer schädlichen Bodenveränderung oder Altlast nicht erhärtet worden.

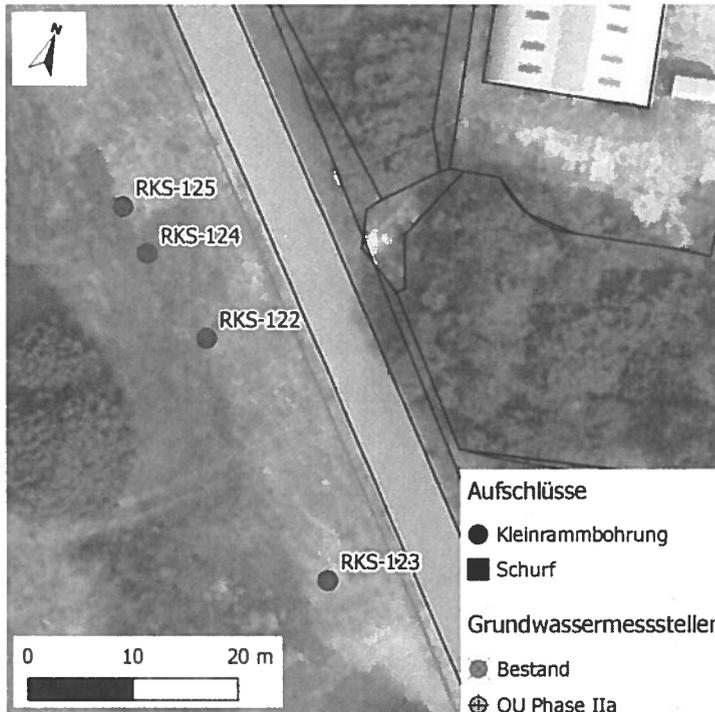
Abbildung 8-9: Darstellung der Aufschlusspunkte bei KVF 13

Es wurden keine Überschreitungen festgestellt. Es wurde daher kein Verdacht einer schädlichen Bodenveränderung festgestellt.

Für den Wirkungspfad Boden-Gewässer ist der Verdacht einer schädlichen Bodenveränderung oder Altlast nicht erhärtet worden.

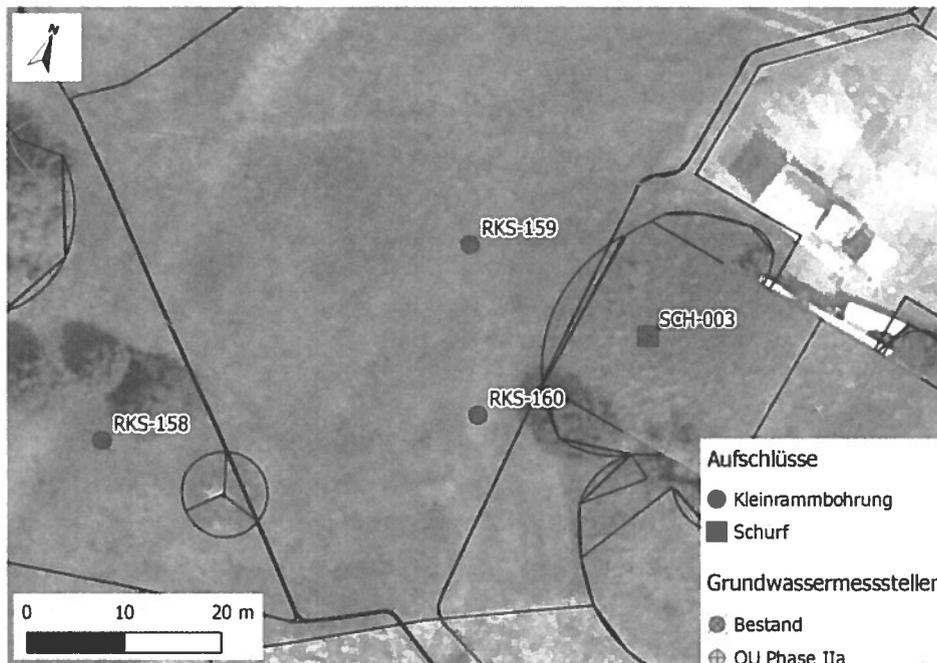
Abbildung 8-10: Darstellung der Aufschlusspunkte bei KVF 14

Es wurde kein Verdacht einer schädlichen Bodenveränderung festgestellt.

Für den Wirkungspfad Boden-Gewässer ist der Verdacht einer schädlichen Bodenveränderung oder Altlast nicht erhärtet worden.

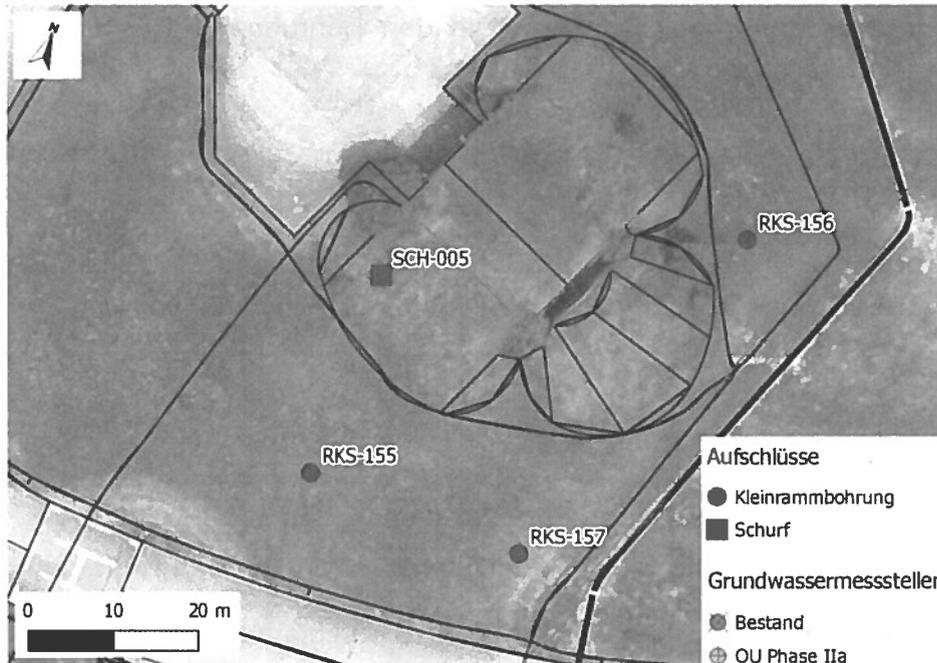
Abbildung 8-11: Darstellung der Aufschlusspunkte bei KVF 15

Es wurde kein Verdacht einer schädlichen Bodenveränderung festgestellt.

Für den Wirkungspfad Boden-Gewässer ist der Verdacht einer schädlichen Bodenveränderung oder Altlast nicht erhärtet worden.

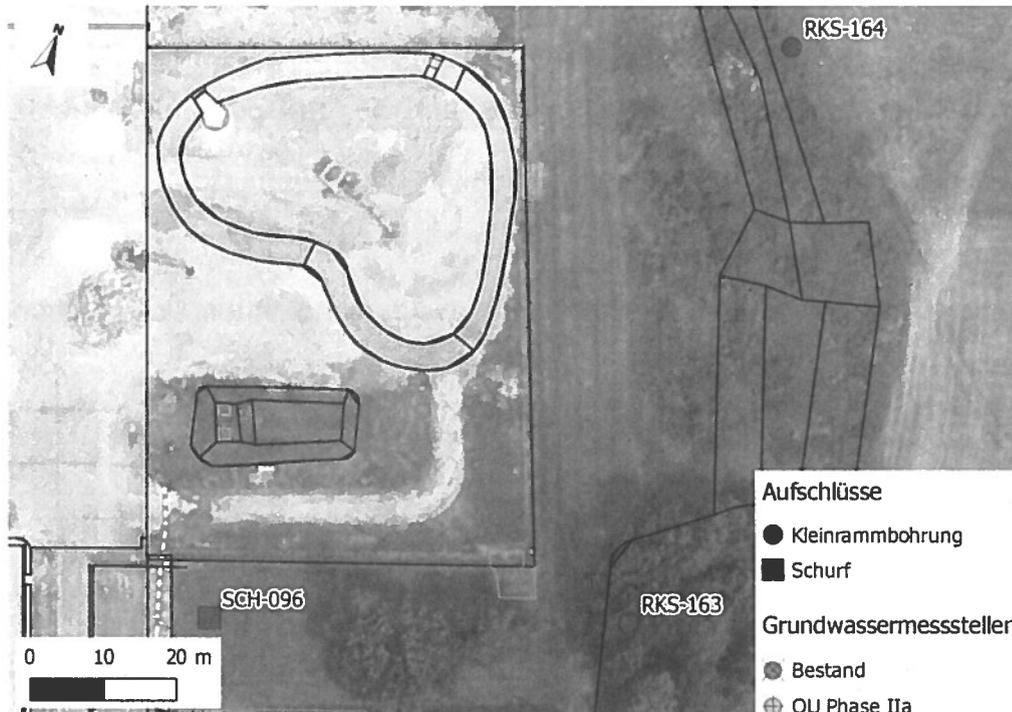
Abbildung 8-12: Darstellung der Aufschlusspunkte (RKS-163 und RKS-164) bei KVF 16

Es wurde kein Verdacht einer schädlichen Bodenveränderung festgestellt.

Für den Wirkungspfad Boden-Gewässer ist der Verdacht einer schädlichen Bodenveränderung oder Altlast nicht erhärtet worden.

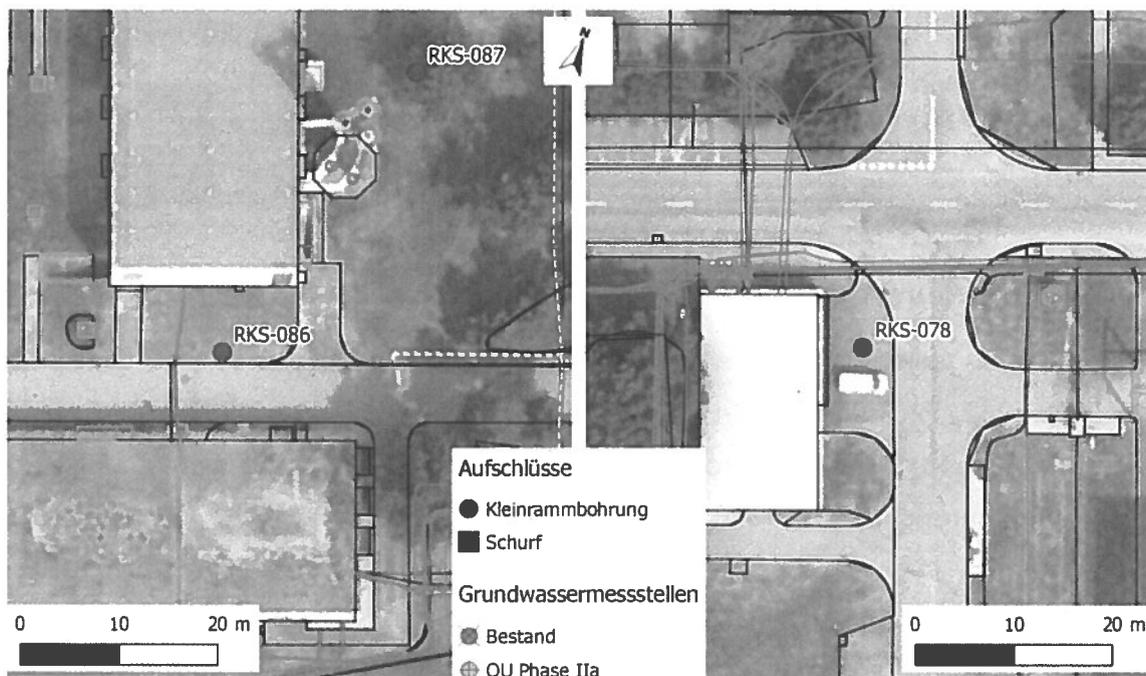
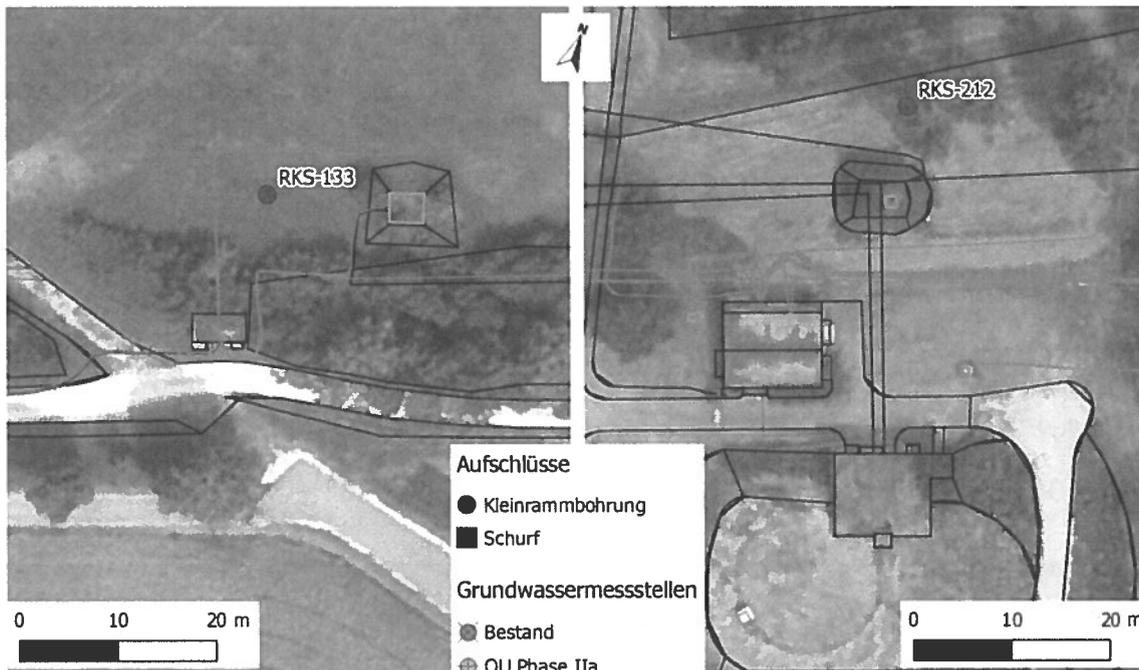
Bis auf die Hilfswert-1-Überschreitungen für Arsen und Kupfer wurden keine anderen Überschreitungen festgestellt. Die Eluatanalyse belegte keine Mobilisierbarkeit der Schadstoffe. Es wurde daher kein Verdacht einer schädlichen Bodenveränderung festgestellt.

Für den Wirkungspfad Boden-Gewässer ist der Verdacht einer schädlichen Bodenveränderung oder Altlast nicht erhärtet worden.

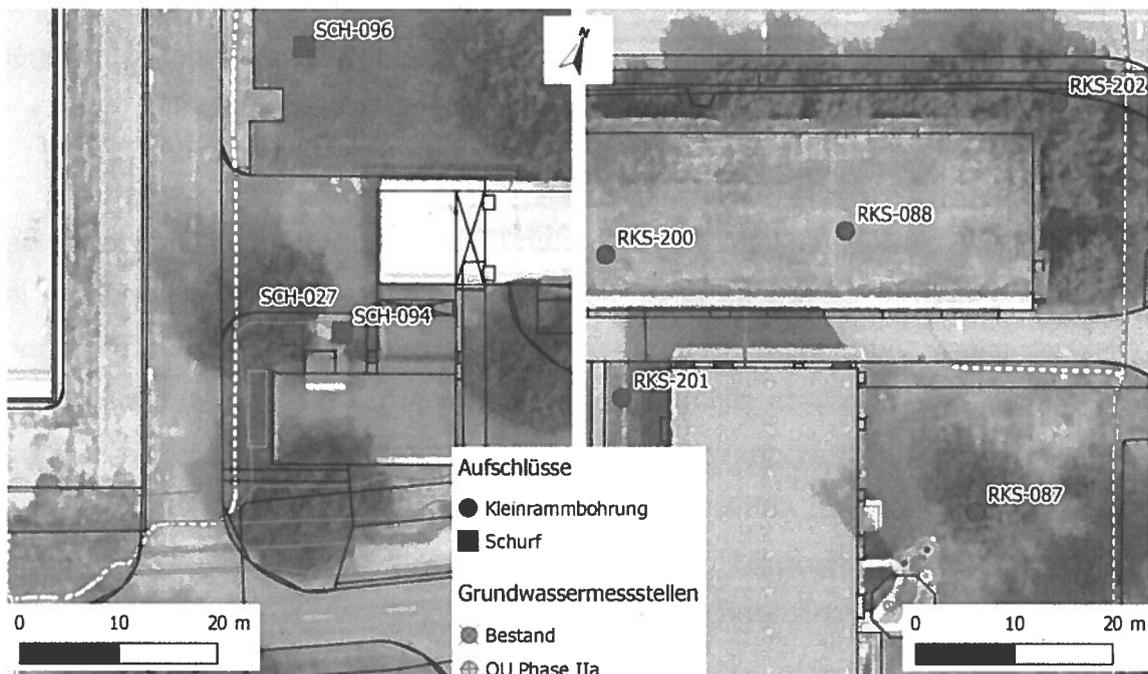
Abbildung 8-15: Darstellung der Aufschlusspunkte bei KVF 35 (links), 38 (rechts, Mitte) und 39 (rechts, oben)

Für den Wirkungspfad Boden-Gewässer ist der Verdacht einer schädlichen Bodenveränderung oder Altlast für KVF 36 erhärtet.

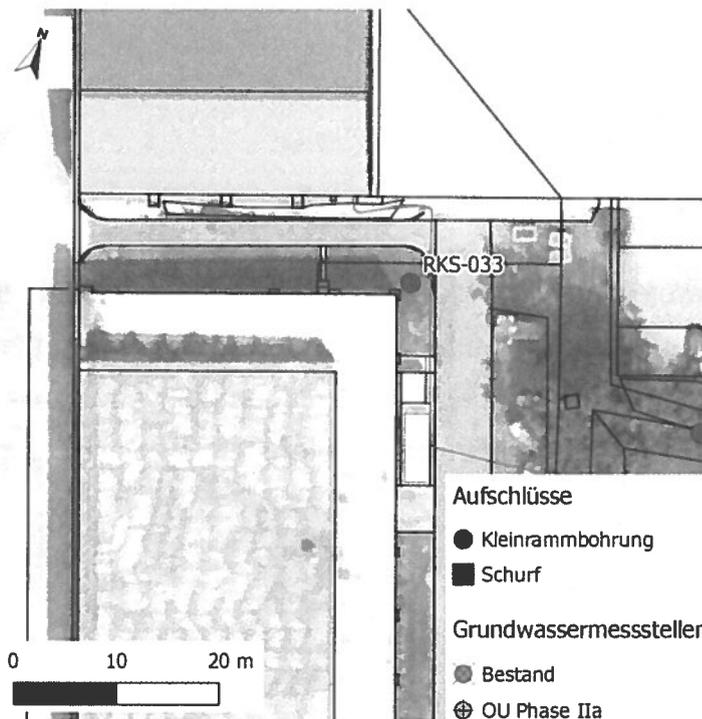
Abbildung 8-16: Darstellung der Aufschlusspunkte bei KVF 42

Es wurde zunächst kein Verdacht einer schädlichen Bodenveränderung festgestellt.
