Ansprechpartner: Dr. U. Weiss
Projekt-Nr.: 078.17.001

Datum: 11.12.2017

Projekt: Berufliche Schulen Oberndorf-Sulz,
Standort Oberndorf,
Gebäude 3

Bericht: Orientierende Gefahrstoffuntersuchung

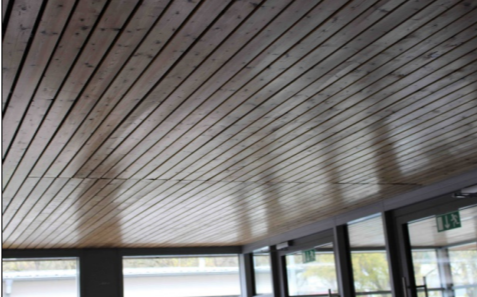
Verdacht Nr.	Geschoss	Raum	Einbauort/ Bauteil	Material	Foto	Bemerkungen	Schadstoffverdacht	Ergebnis
01	EG	Mensa	Abhangdecke	Massivholz

hellbraun lasiert, mit KMF-Dämmauflage	PCP/Lindan	nicht PCP-/Lindan-haltig
02	EG	Mensa	Dämmauflage Abhangdecke	KMF-Dämmauflage

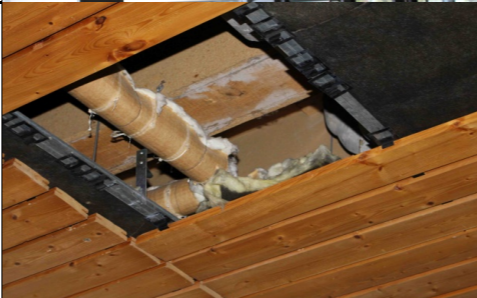
gelb, schwarze Kaschierung	KMF	KMF-Altprodukt, Einstufung aufgrund visueller Ansprache und Baujahr
03	EG	Mensa	hinter Abhangdecken, in Rohrleitungs- schächten	AZ-Rohrleitungen

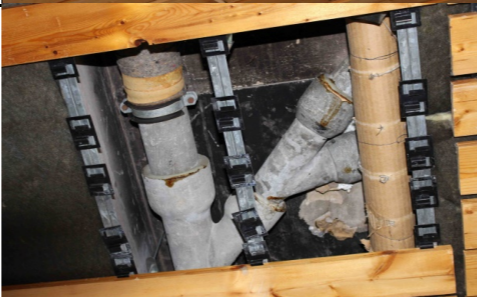
grau, unterschiedliche Rohrdurchmesser	Asbest	asbesthaltig, Einstufung aufgrund Baujahr und visueller Ansprache
04	EG	Mensa	hinter Verkleidung Rohrleitungsschacht	KMF-Dämmung

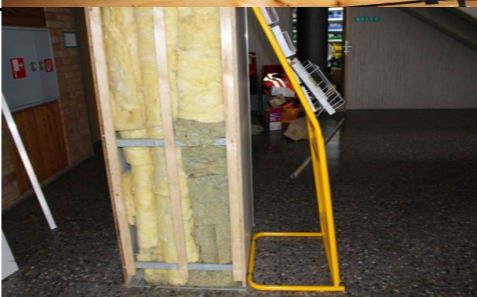
gelb, ohne Kaschierung, lose verstopft, z. T. durch neue Mineralwolle ersetzt	KMF	KMF-Altprodukt, Einstufung aufgrund visueller Ansprache und Baujahr
05	EG	Mensa	Decke	verlorene Schalung aus Pressspan

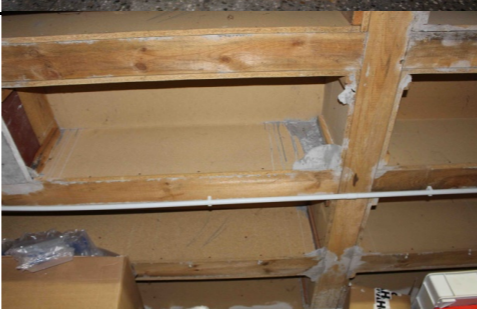
beige, Raumluftmessungen erforderlich	Formaldehyd	zur Einstufung einer Sanierungsnotwendigkeit sind Raumluftmessungen auf Formaldehyd erforderlich

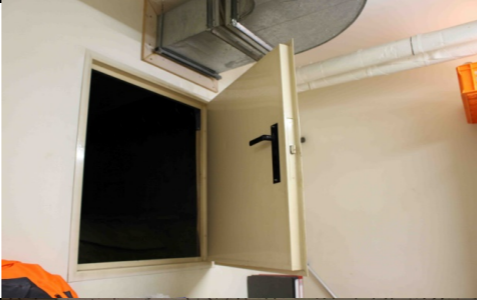
Verdacht Nr.	Geschoss	Raum	Einbauort/ Bauteil	Material	Foto	Bemerkungen	Schadstoffverdacht	Ergebnis
12	EG	Vorrat	Brandschutztür, Türblatt	Dichtung Türschloss

2 Stück vorhanden	Asbest	asbesthaltig, Einstufung aufgrund visueller Ansprache
13	EG	Kiosk	Abhangdecke	Deckenplatten

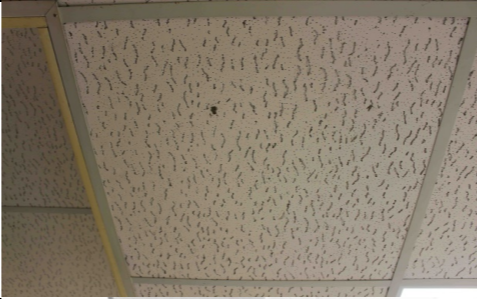
weiß gestrichen	KMF	KMF-Altprodukt, Einstufung aufgrund visueller Ansprache und Baujahr
14	1.OG	R.3.111	Bodenbelag	PVC, Kleber, Ausgleichsmasse

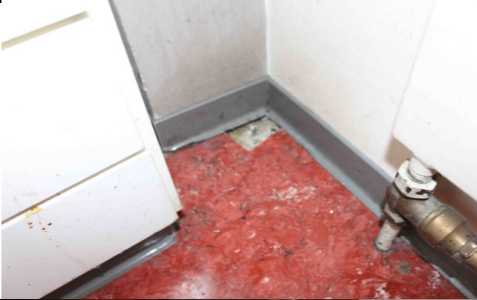
Bodenaufbau v. oben: PVC (rot), Kleber, Ausgleichsmasse, Estrich	Asbest	nicht asbesthaltig
15	1.OG	R.3.106	Fliesenspiegel Wand	Kleber, Dünnbettmörtel

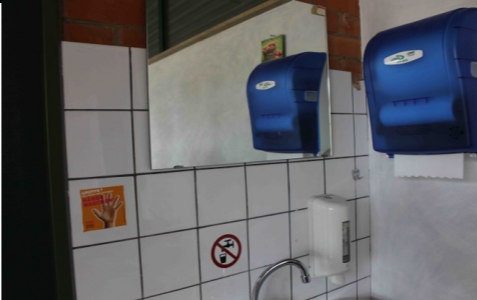
weiße Fliesen auf Ziegelmauerwerk oder Putz, 15 x 15 cm	Asbest	nicht asbesthaltig
16	1.OG	R.3.111 ; R.3.101	Bereich Oberlichter, Fenster, Türen und zw. Stahlstützen und Fliesen WC	dauerelastische Fugenmassen

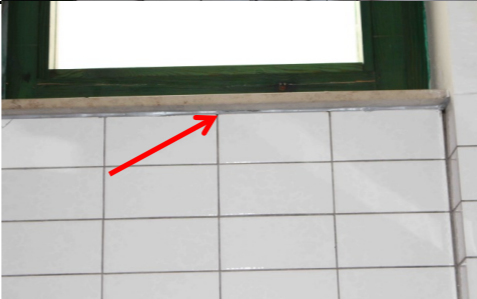
grau, sehr klebrig, zäh	PCB	nicht PCB-belastet, PCB Gehalt: 50 mg/kg (Summe 6 PCB * 5)
17	1.OG	R.3.104	zwischen grünem Holzfensterrahmen und Glas	Fensterkitt

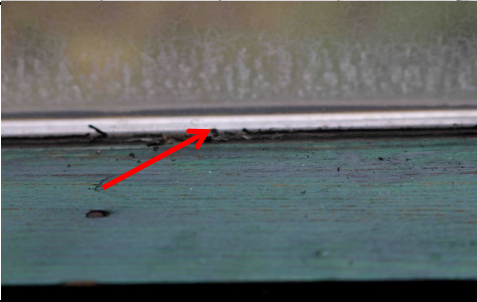
grau, grün überstrichen, hart, spröde	Asbest	nicht asbesthaltig

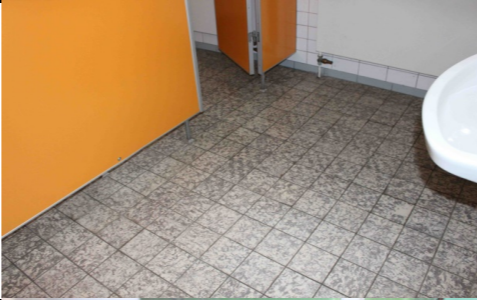
grau mellierte Fliesen, 15 x 15 cm	Asbest	wahrscheinlich asbesthaltig, Nacherkundung empfohlen
20	2.OG	R.3.209	Bodenbelag	PVC, Kleber, Ausgleichsmasse

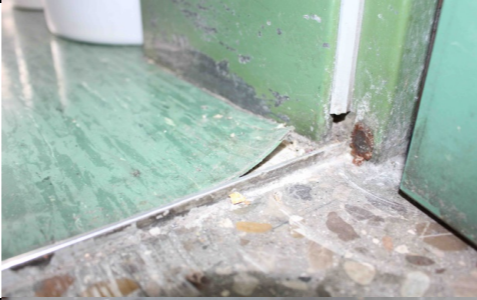
Bodenaufbau (v. oben): grüner PVC, Kleber, Ausgleichsmasse, Estrich	Asbest	nicht asbesthaltig
21	2.OG	R.3.212, R.3.206	Boden	Ausgleichsmasse Gußasphalt

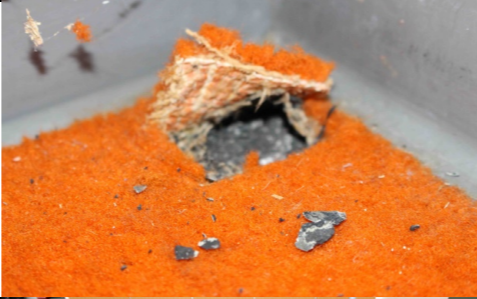
schwarz, nicht geruchsauffällig	Asbest	nicht asbesthaltig
22	2.OG	R.3.206	Boden	Teppich und Kleber

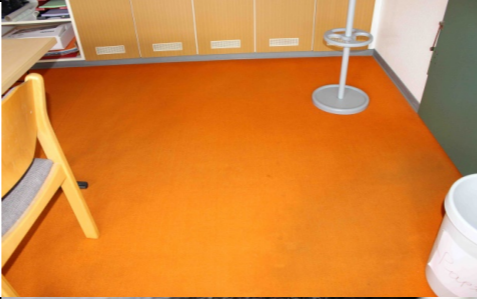
orangener Teppichbodenbelag	Asbest	nicht asbesthaltig
23	2.OG	R.3.212	Boden	Nadelfilz	 	graubrauner Nadelfilz, beiger Kleber auf Gußasphalt	Asbest	nicht asbesthaltig

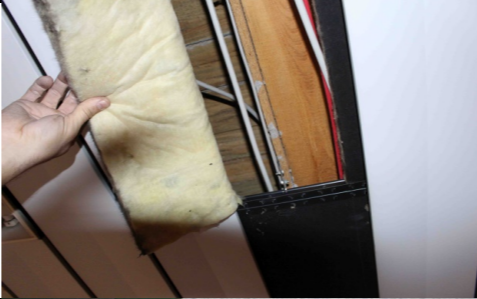
gelb mit schwarzem Rieselfilz	KMF	KMF-Altprodukt, wahrscheinlich krebserzeugend Kat. 1B nach TRGS 905, Einstufung aufgrund visueller Ansprache und Baujahr
25	1.OG, 2.OG	R.3.211, R.3.111, R.3.213	Türzarge	Spachtel

Die vorgefundenen KMF-Altprodukte können im Bestand verbleiben, wenn diese unbeschädigt sind. Tätigkeiten bei denen KMF freigesetzt werden, sind verboten. Bei Abbruch-, Sanierungs- und Instandhaltungsarbeiten an KMF-Produkten gelten die Vorgaben der TRGS 521 [U 15] bzw. der GefahrstoffV [U 21]. Im Rahmen der geplanten energetischen Sanierung muss daher die KMF-haltige Dämmung unter den Vorgaben der TRGS 521 möglichst staubarm demontiert werden. Da gem. TRGS 521 ein Wiederverwendungsverbot für KMF-Altprodukte gilt, kann diese nach Demontage nicht wieder eingebaut werden. Die KMF-haltige Dämmung muss separiert und als gefährlicher Abfall getrennt entsorgt werden.

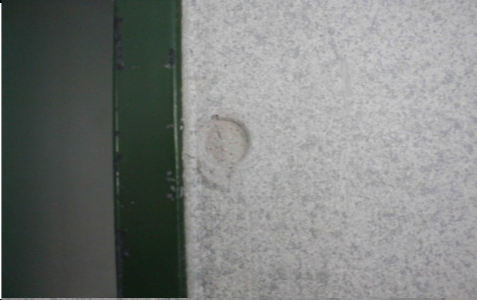
Spachtelmasse, weiß, Mischprobe bestehend aus: R.3.211, R.3.111, R.3.213	Asbest	nicht asbesthaltig
26	1.OG, 2.OG	R.3.211, R.3.111, R.3.213	Innenwand	Putz	 	Putz, hellgrün bzw. hellbraun gesprenkelt, Mischprobe bestehend aus: R.3.211, R.3.111, R.3.213	Asbest	nicht asbesthaltig
27	2.OG	R.3.209	Außenwand	Putz

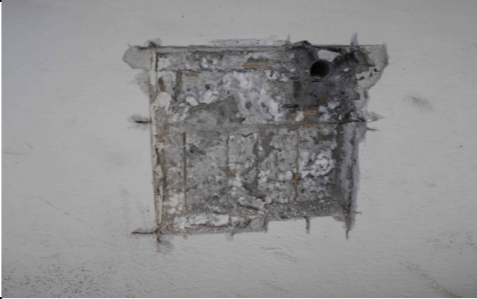
weiß, Wandaufbau v. innen nach außen: Farbe Spachtel, Putz, Holzfaser insges. 0,7 cm; Styropor, Beton	Asbest	nicht asbesthaltig
28	Außen	Fassade	Verkleidung Fassade	zementäre Platte

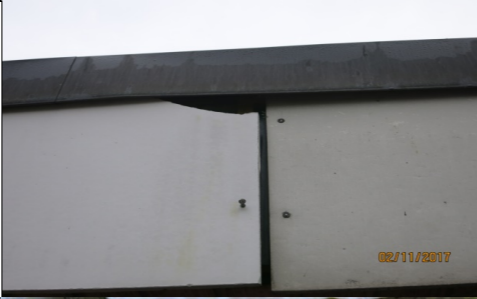
grau, hart, weiß gestrichen	Asbest	asbesthaltig, Einstufung aufgrund Baujahr und visueller Ansprache

Die fest gebundenen Asbestprodukte können im Bestand verbleiben, es besteht keine Sanierungsnotwendigkeit. Es besteht allerdings ein Verbot von Tätigkeiten an diesen Produkten. Bei den geplanten Demontearbeiten der asbesthaltigen Fassadenplatten im Rahmen der geplanten energetischen Sanierung gelten die Vorgaben der TRGS 519 zum Arbeits- und Umgebungsschutz. Für die Sanierung können die Schutzmaßnahmen im Vergleich zu umfangreichen Asbestsanierungsmaßnahmen gemäß Kap. 16 TRGS 519 verringert werden. Die Fassadenplatten sind möglichst staubarm und bruchfrei auszubauen und als gefährlicher Abfall unter Berücksichtigung der Vorgaben gemäß TRGS 519 bzw. GefStoffV separat zu entsorgen.

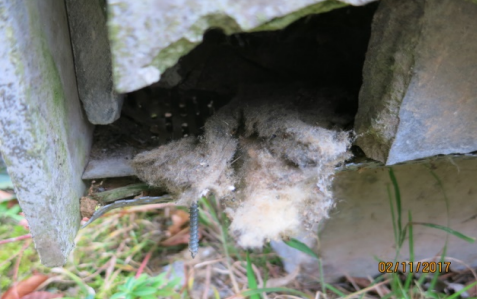
29	Außen	Fassade	hinter Fassadenplatten	Dämmung

gelb	KMF	KMF-Altprodukt, Einstufung aufgrund visueller Ansprache und Baujahr

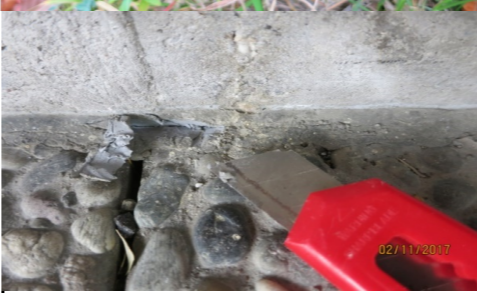
grau, zäh, elastisch	PCB	nicht PCB-haltig
31	Außen	Dach	Flachdachabdichtung	Dachbahn

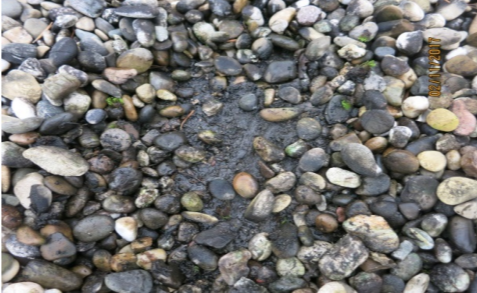
schwarz, aus vorangegangener Dachöffnungen, Zuordnung der einzelnen Dachbahnen in obere und untere Lage nicht möglich	Asbest, PAK	asbesthaltig, Asbestmassengehalt 1 - 5 % Chrysotil-Asbestnicht PAK- belastet, bituminös, PAK-Gehalt: 19 mg PAK (EPA- 16)/kg, 1,4 mg Benzo(a)pyren/kg

Die bituminöse Dachbahn ist jedoch asbesthaltig, s. Kap. 7.1. Bei Abbruch-Sanierungs- und Instandhaltungsarbeiten an der Dachabdichtungen gelten die Vorgaben der TRGS 519 [U 14]. Der Dachaufbau konnte im Rahmen der durchgeführten Untersuchung nicht erkundet werden. Möglicherweise ist die Dachdämmung (soweit vorhanden) ebenfalls schadstoffbelastet. Wir empfehlen, im Zuge der Planung der energetischen Sanierung den gesamten Dachaufbau zu überprüfen.
