Technischer Vermerk zur Nutzungseinschränkung**Betrifft: Bauwerk BW-Nr.: 3541855****Interne Nr.: 2B00101907**

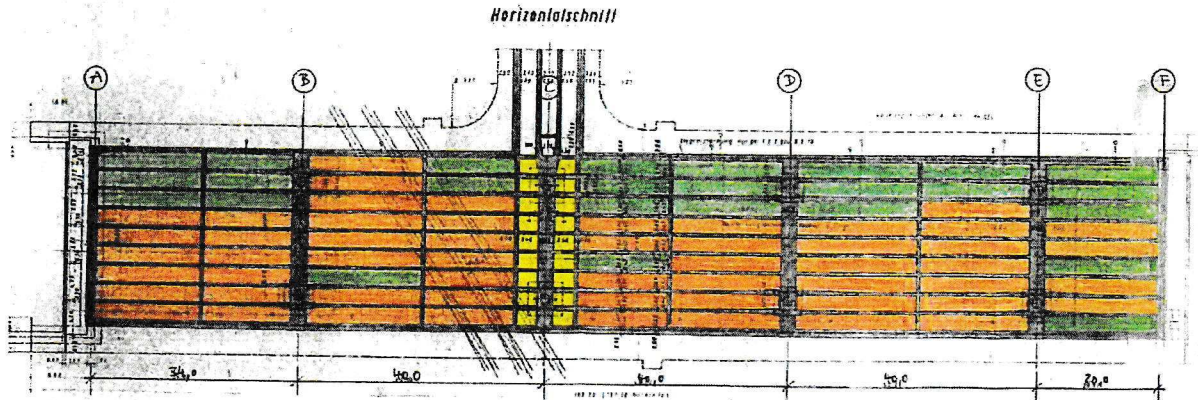
Zur Klärung der Rissursachen ist eine vollständige Aufnahme des Rissbildes am Bauwerk erforderlich. Aufgrund der Bedeutung für die Standsicherheit des Bauwerks sind dabei besonders die Stege der Längs- und Querträger handnah zu prüfen und die ggf. vorhandenen Risse aufzunehmen. Problematisch hierbei ist, dass ein Großteil der Hohlkästen momentan nicht zugänglich ist (siehe nachfolgendes Bild).

Bild: Zugänglichkeit der Hohlkästen (grün – zugänglich, rot – nicht zugänglich)

Um die Stegflächen in den bisher verschlossenen Bereichen prüfen zu können sind Zugänge herzustellen. In den Verdachtsbereichen sind die Spannstähle zu untersuchen. Anschließend sind die Risse durch rechnerische Untersuchungen zu bewerten und damit die Rissursache zu klären. Der zeitliche Umfang dieser Klärung wird mit mindestens 3 Monaten abgeschätzt.
