Protokoll des Termins vor Ort

Projekt: Rheinbrücke A1 Levertkusen

GA-154/19-T34A-UG

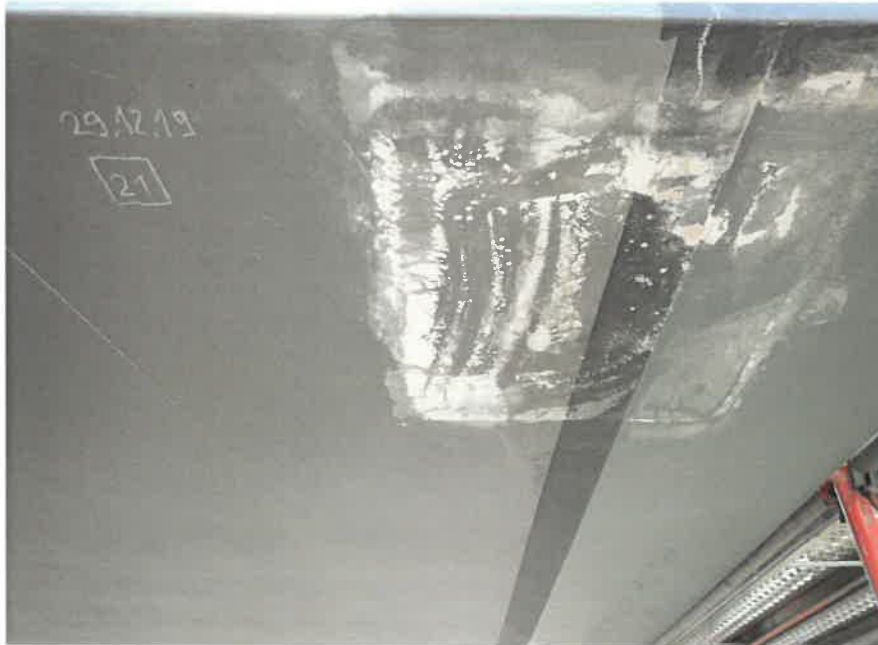
Bild 1

(Prüfpunkt 21-UG: Auflagefläche des Untergurts während des Schifftransports - verschmutzt mit weißer Kreide?)

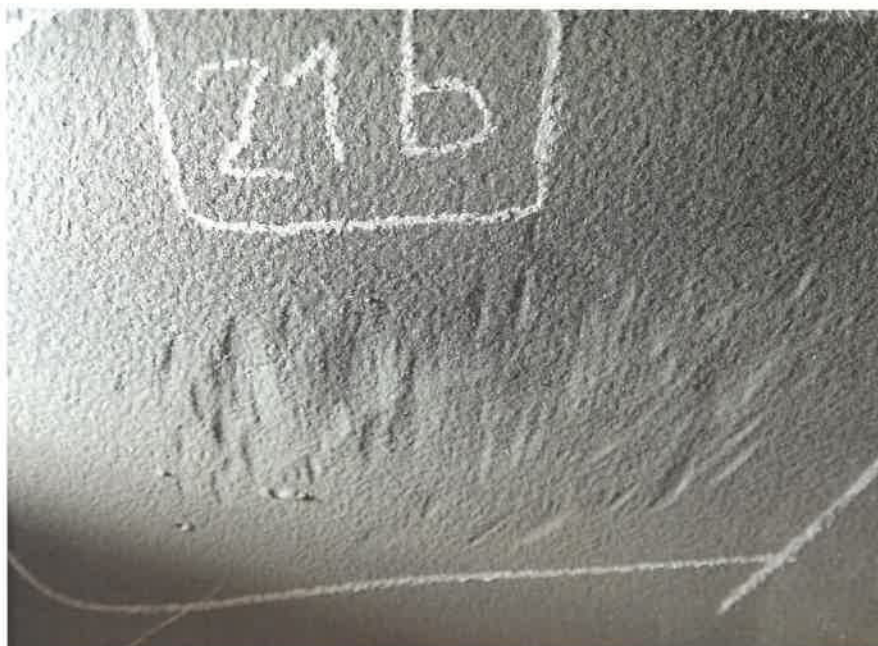
Bild 2

(Prüfpunkt 21b-UG: Schleif-Anzeigen im Bereich der Stirnlängsseite des UG neben dem Werkstattstoß - vermutlich entfernte Hilfsblechschweißung)

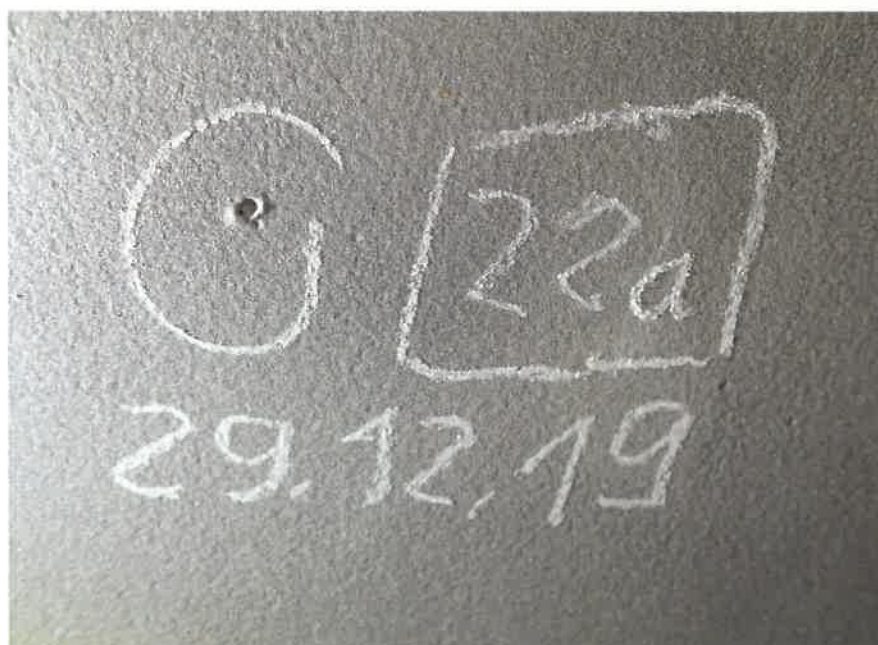
Bild 3

(Prüfpunkt 22a-UG: zur Oberfläche hin offene rundliche Anzeige im Bereich der Stirnlängsseite des UG - vermutlich mechanische Beschädigung)

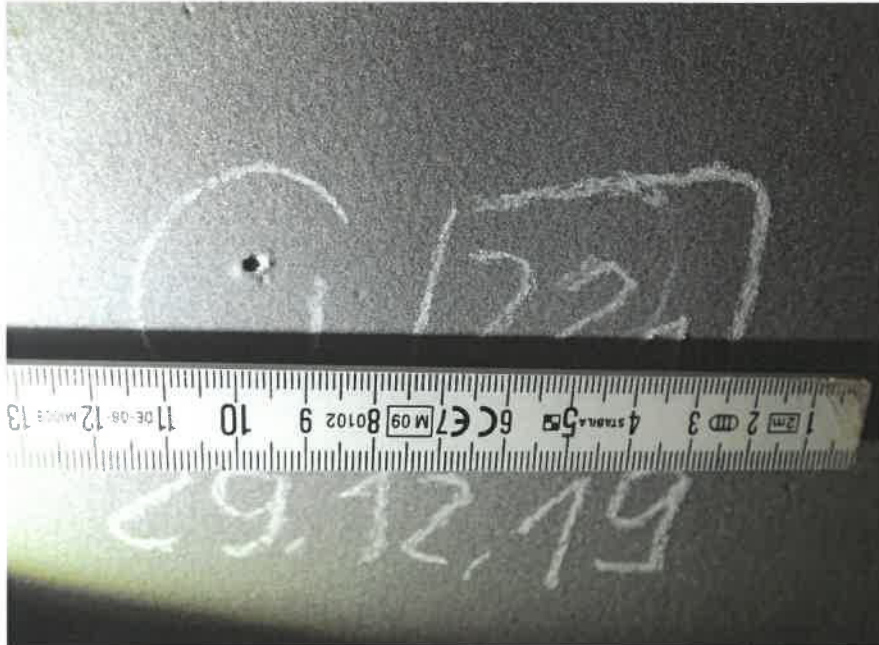
Bild 4

(Prüfpunkt 22b-UG: zur Oberfläche hin offene Anzeige vermutlich infolge einer mechanischen Beschädigung)

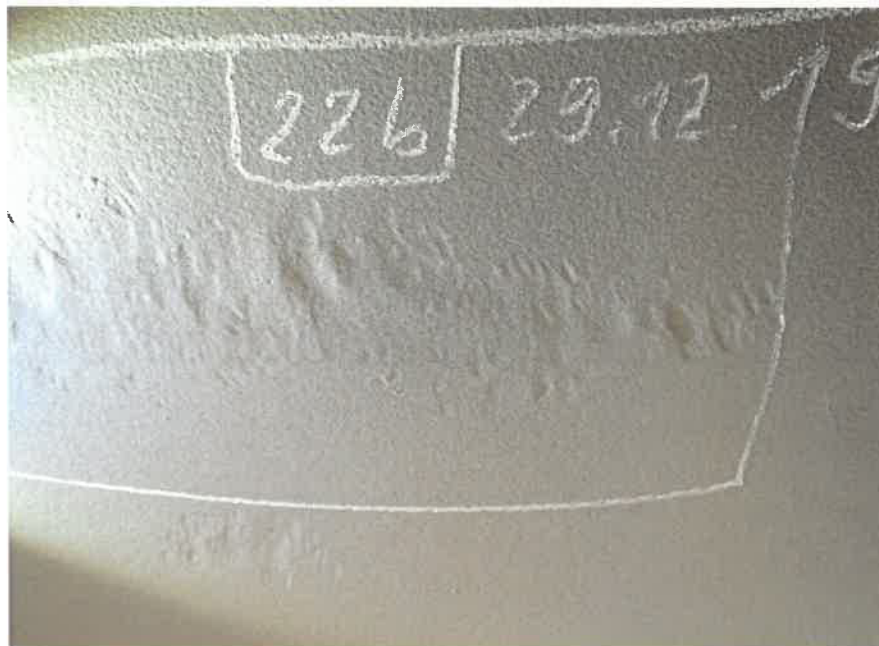
Bild 5

(Prüfpunkt 22b-UG: Schleif - Anzeigen im Bereich der Stirnlängsseite des UG - vermutlich entfernte Hilfsblechschweißung)

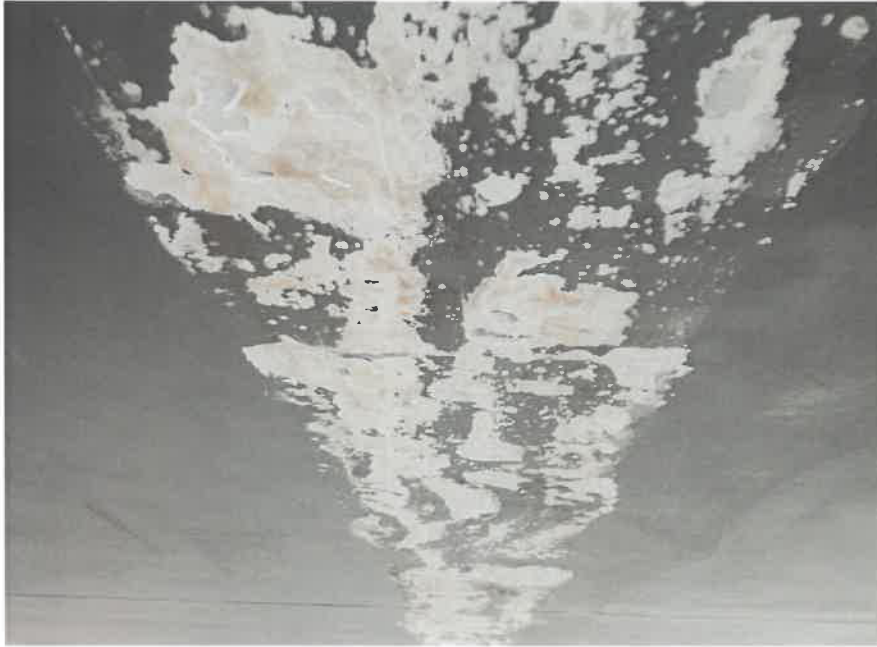
Bild 7

(Prüfpunkt 23-UG: Längsansicht auf die Auflagefläche des Unterwurts während des Schifftransports - verschmutzt mit weißer Kreide?)

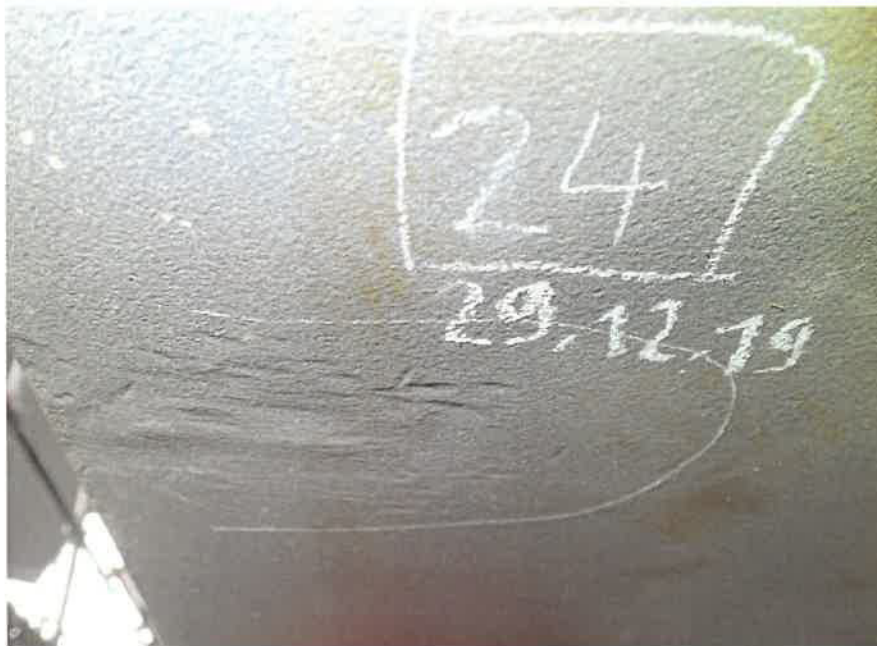
Bild 8

(Prüfpunkt 24-UG: Schleifkerben im Bereich der Stirlängsseite des UG zwischen Achse TAG 123 und TAG 124 quer zur Hauptspannungsrichtung)

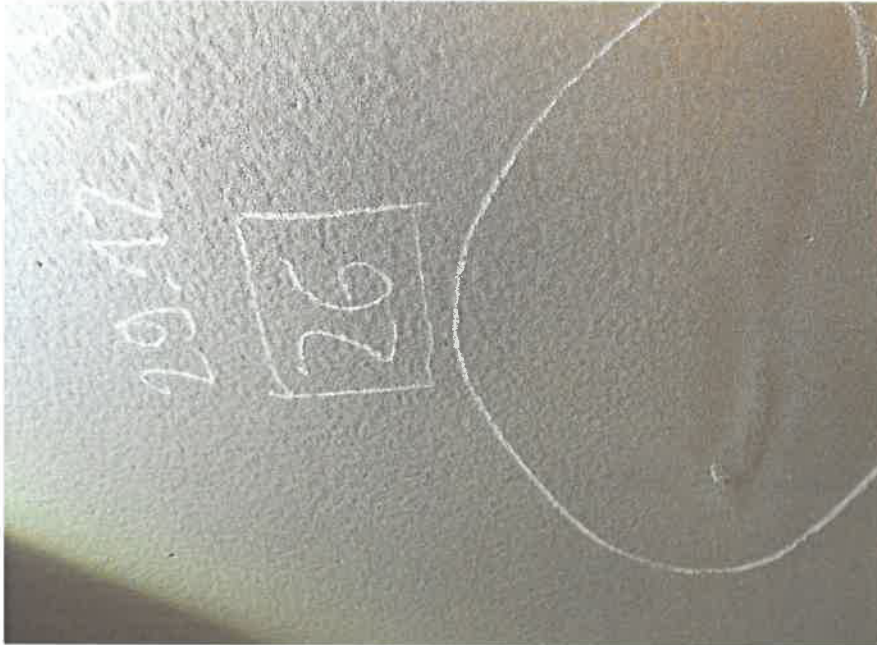
Bild 13

(Prüfpunkt 26-UG: Verschlossene Naht einer Hilfsblechschweißung am UG zwischen Achse TAG 124 und TAG 125 quer zur Hauptspannungsrichtung)

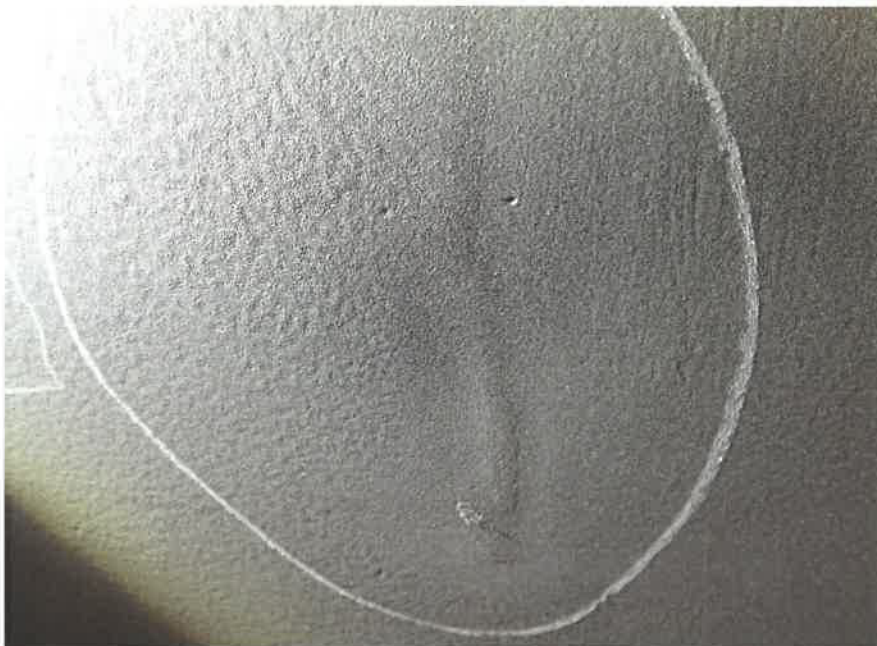
Bild 14

(Prüfpunkt 26, Detail verschlossene Hilfsblechschweißung mit zur Oberfläche hin offenen Kerben ?)

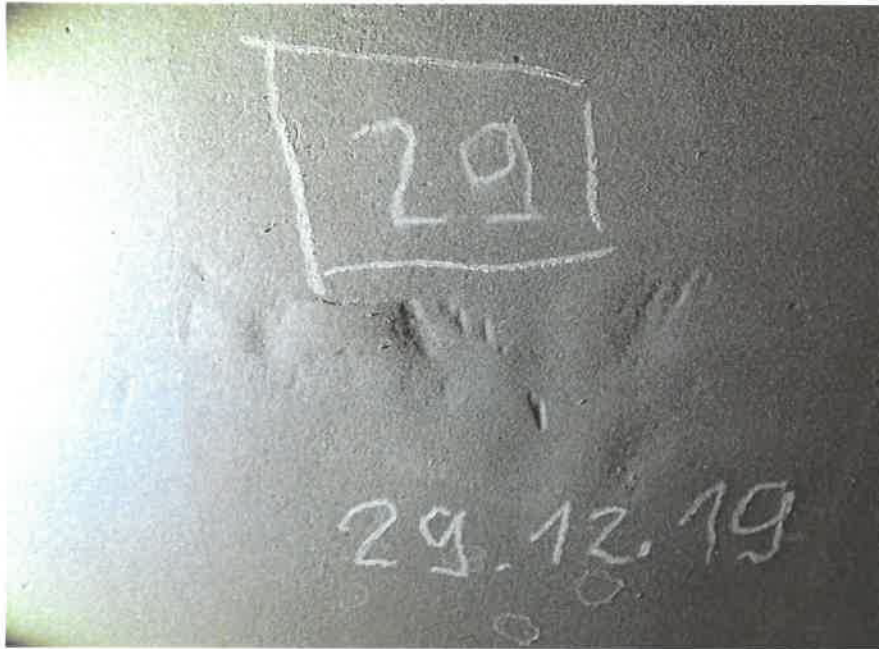
Bild 16

(Prüfpunkt 29-UG:
Bereich einer vermutlich entfernten-Hilfsblechschweißung)

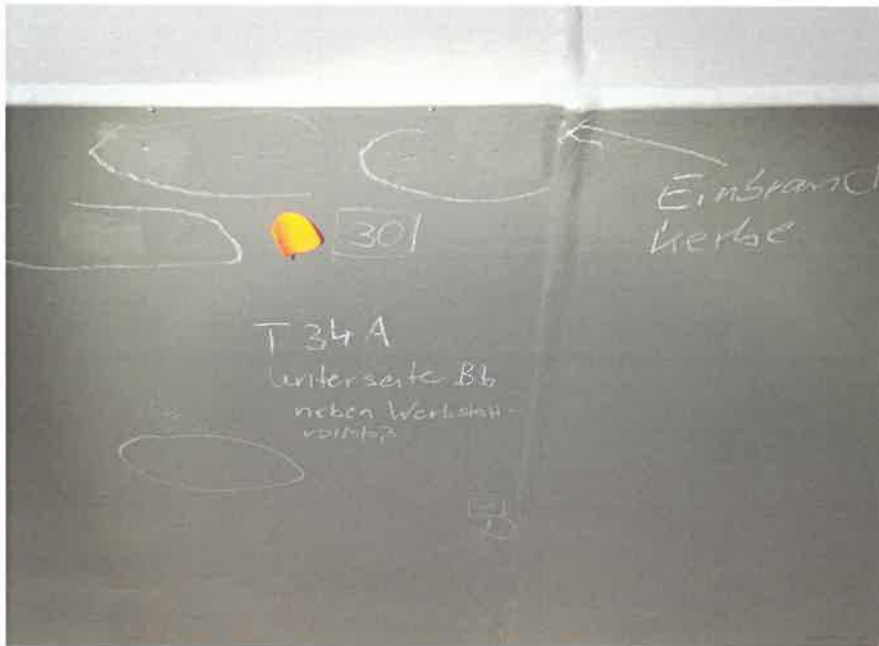
Bild 17

(Prüfpunkt 30-UG: mehrere Bereiche vermutlich entfernter-Hilfsblechschweißungen)

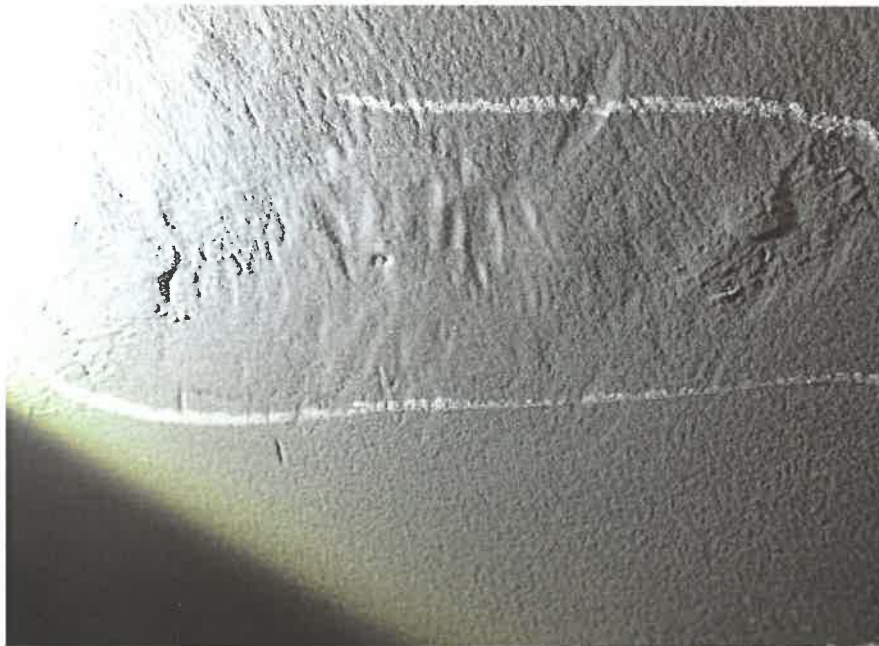
Bild 20

(Prüfpunkt 30-UG: zur Oberfläche hin offene Anzeigen im - vermutlich entfernte Hilfsblechschweißung)

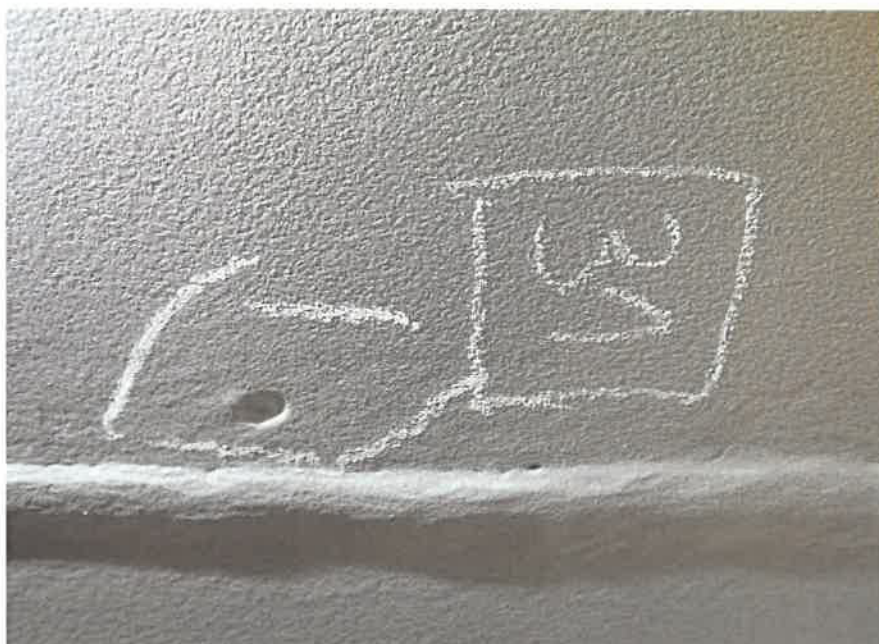
Bild 21

(Prüfpunkt 31-UG: Bohrung im Blech?)

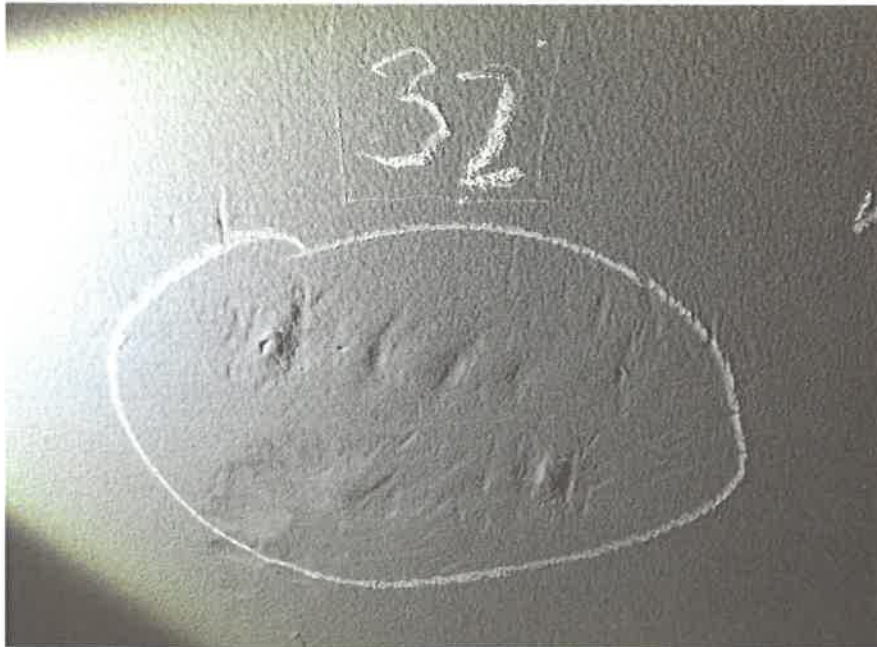
Bild 22

(Prüfpunkt 32-UG: zur Oberfläche hin offene Anzeigen - vermutlich entfernte Hilfsblechschweißung)

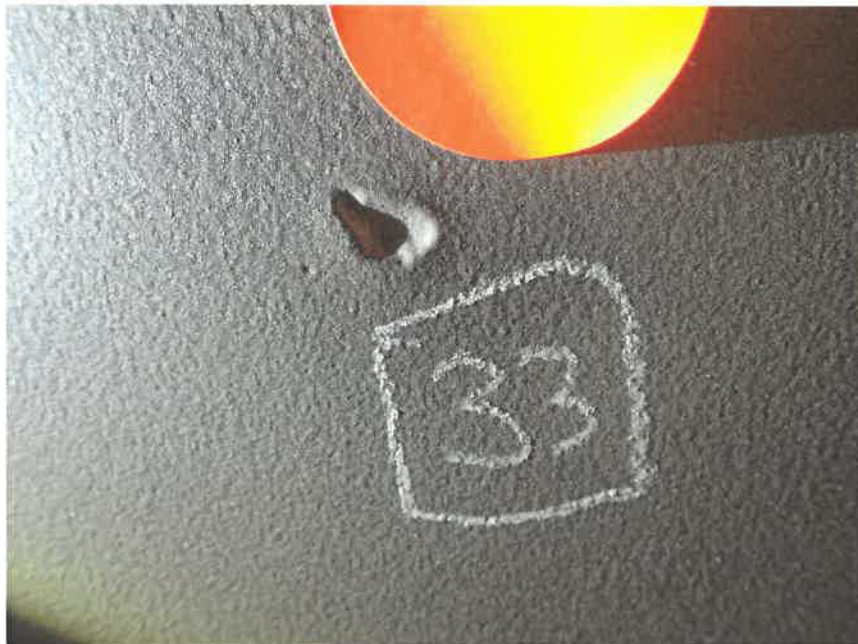
Bild 23

(Prüfpunkt 33-UG: zur Oberfläche hin offene Anzeigen im Bereich der Stirnlängsseite - vermutlich mechanische Beschädigung)

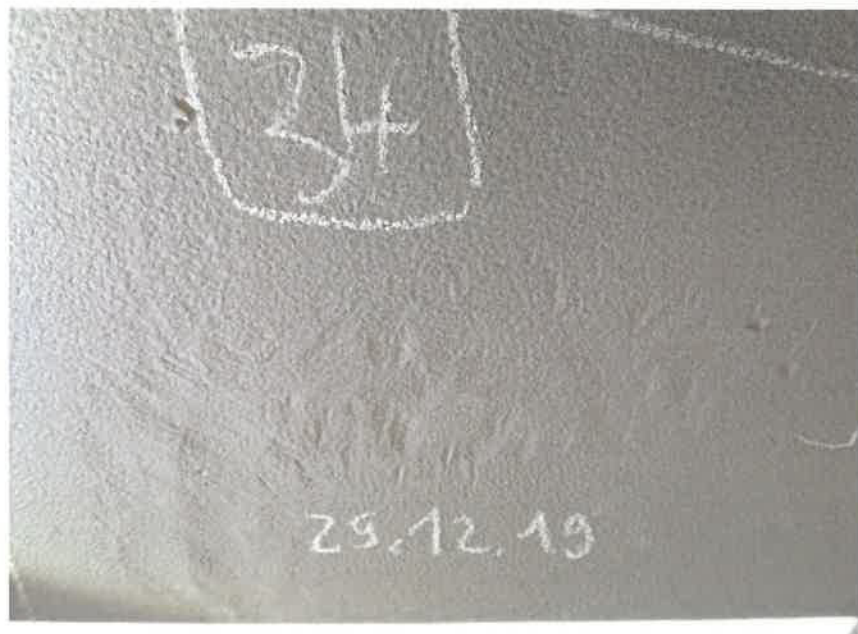
Bild 24

(Prüfpunkt 34-UG: Schleifspuren - vermutlich entfernte Hilfsblechschweißung)

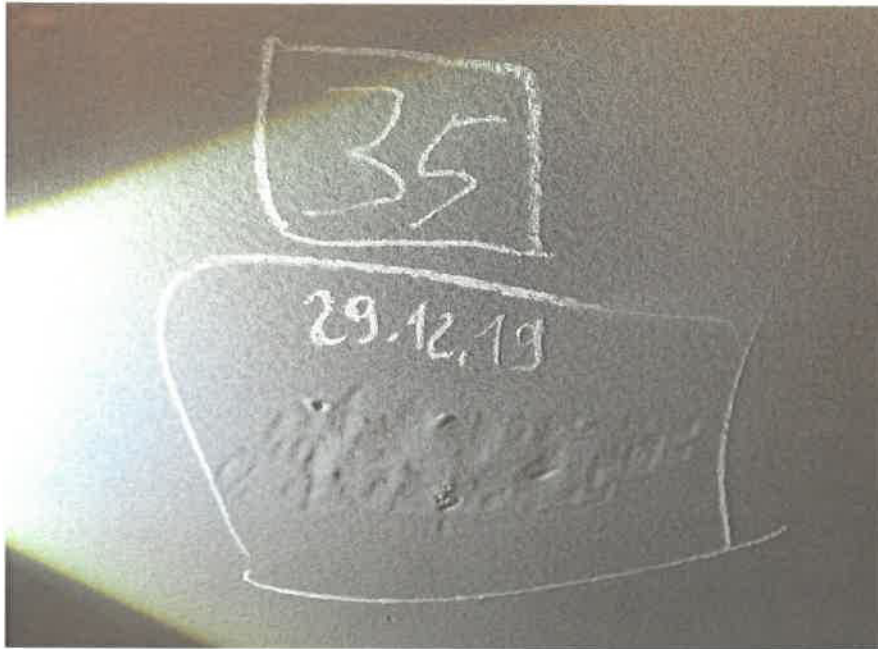
Bild 25

(Prüfpunkt 35-UG: zur Oberfläche hin offene Anzeigen im Bereich der Stirnlängsseite des UG neben dem Werkstattstoß - vermutlich entfernte Hilfsblechschweißung)

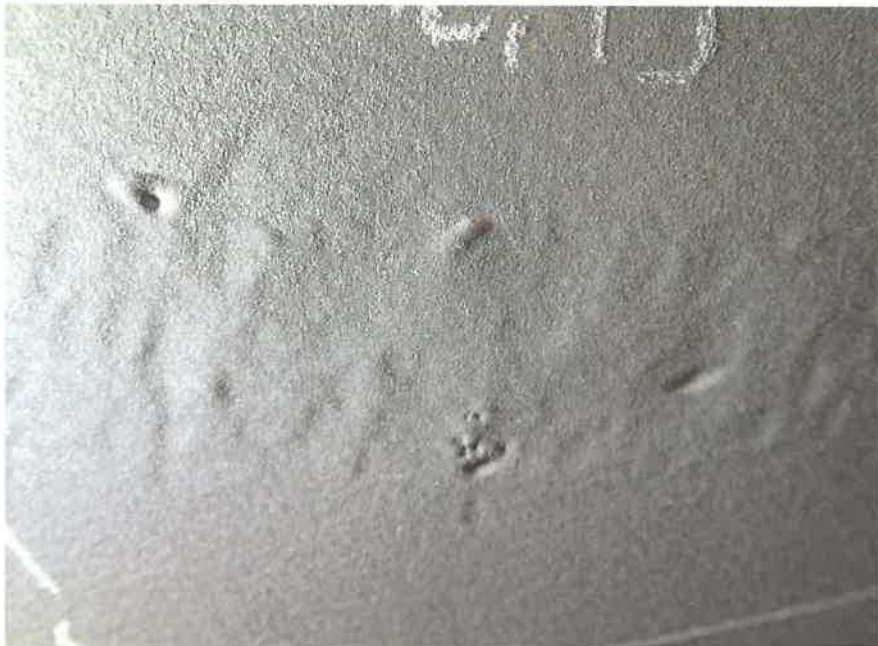
Bild 26

(Detail Prüfpunkt 35-UG: zur Oberfläche hin offene Anzeigen im Bereich der Stirnlängsseite des UG neben dem Werkstattstoß - vermutlich entfernte Hilfsblechschweißung)

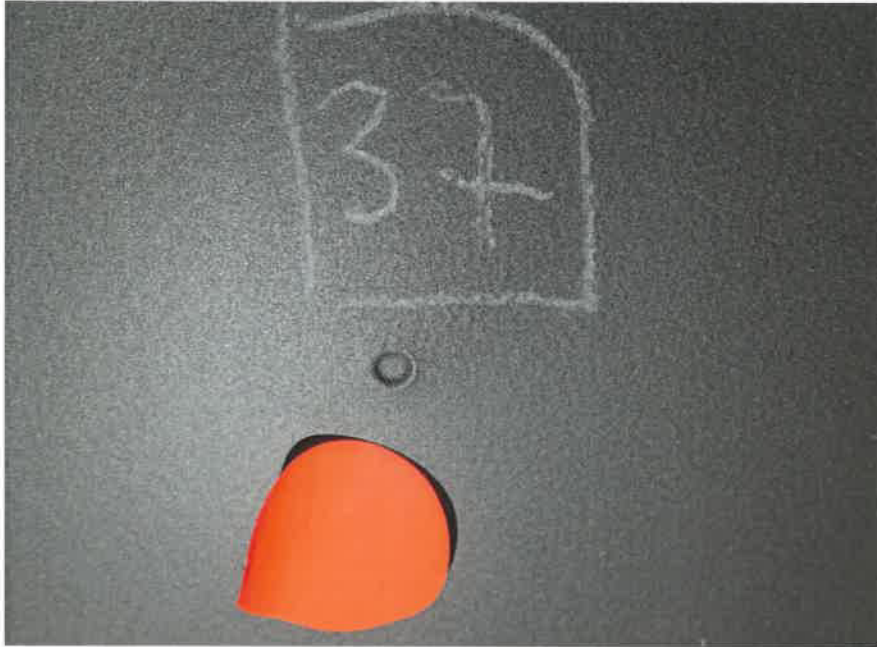
Bild 28
(Prüfpunkt
37-UG:
mechanische
Beschädi-
gung -
rundlicher
Eindruck)

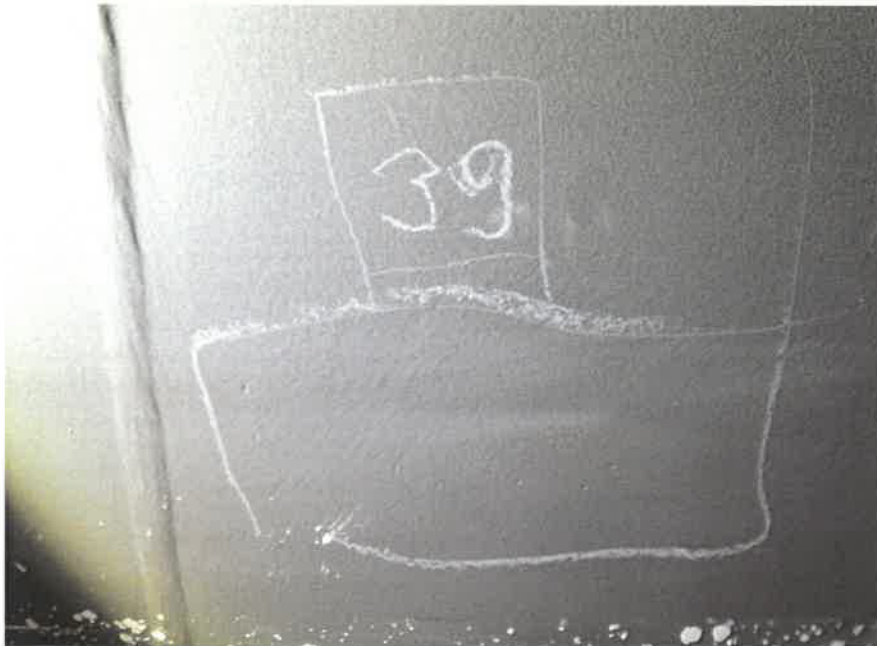
Bild 29
(Prüfpunkt
39-UG:
Schleif- An-
zeigen im Be-
reich der
Längsnaht
des Boden-
blechs quer
zur
Hauptspan-
nungsrich-
tung)

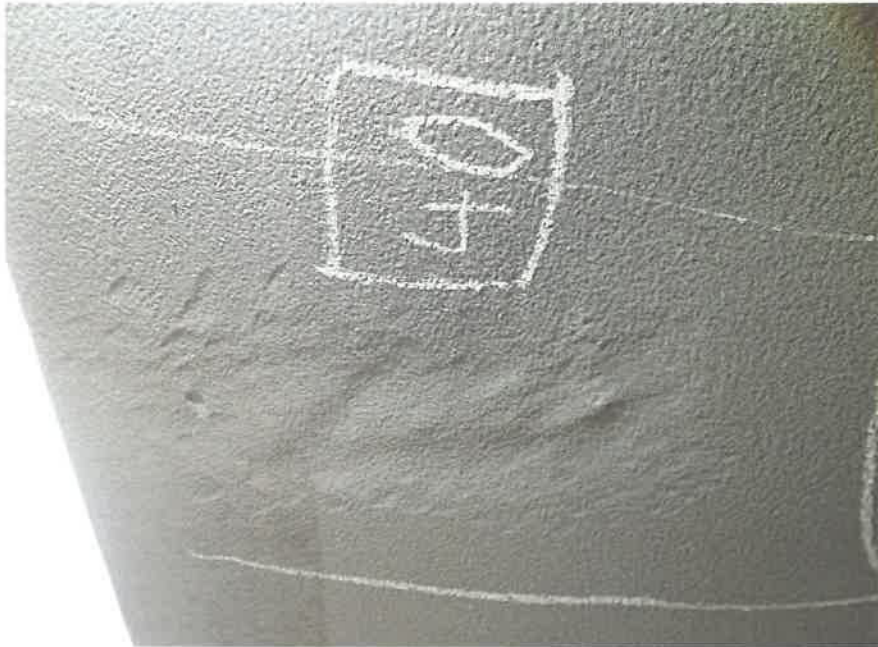
Bild 31

(Prüfpunkt 40-UG:
Schleif - Anzei-
gen im Be-
reich der
Stirnlängs-
seite des UG
mit einer tie-
fen Kerbe -
vermutlich
entfernte
Hilfsblech-
schweißung)

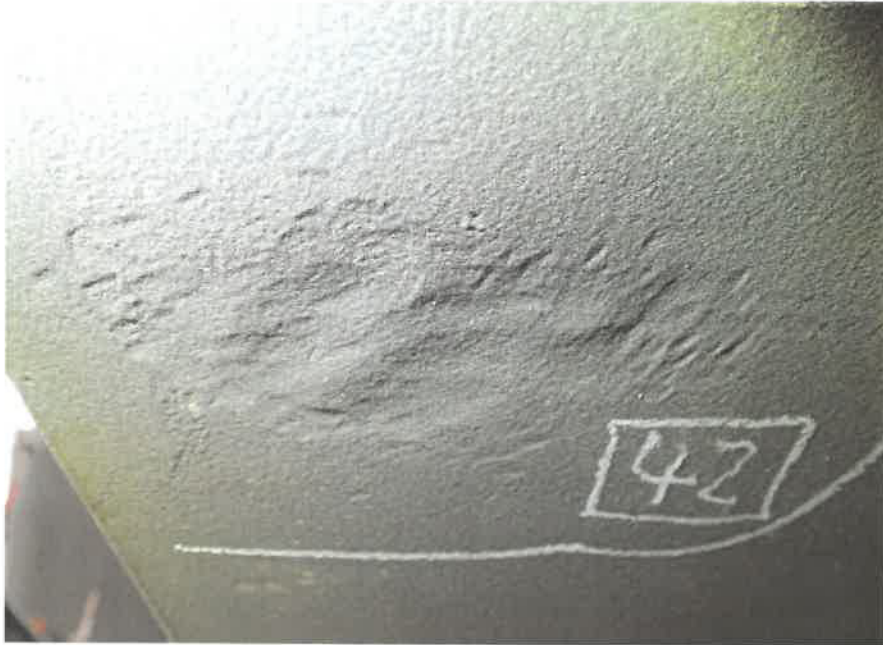
Bild 34

(Prüfpunkt 42-UG: Unterschleifungen im Bereich der Stirnlängsseite des UG zwischen Achse TAG 126 und TAG 127 quer zur Hauptspannungsrichtung)

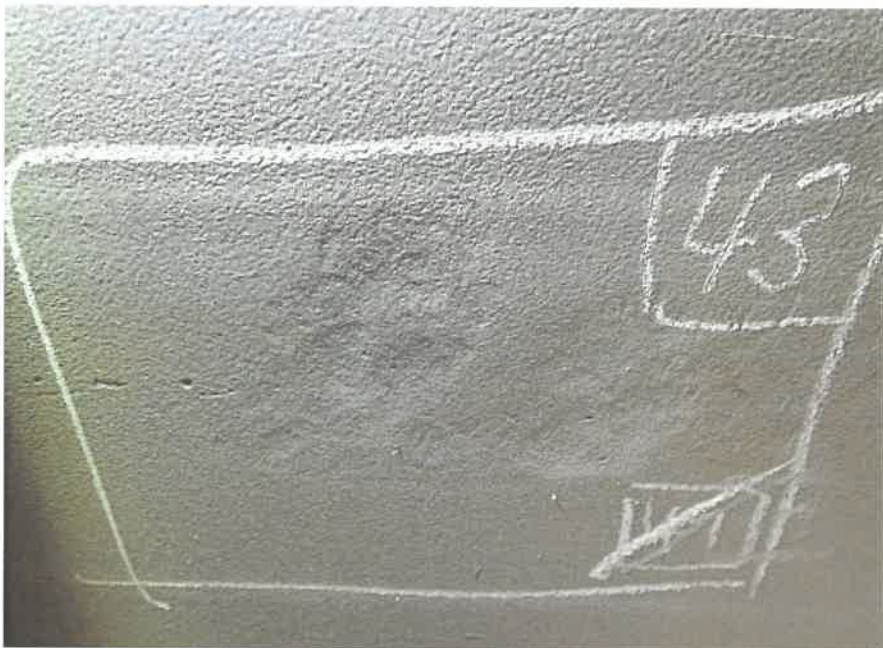
Bild 35

(Prüfpunkt 43-UG: Zur Oberfläche hin offene Kerben und Unterschleifungen im Bereich der Stirnlängsseite des UG in Achse TAG 127 - quer zur Hauptspannungsrichtung)

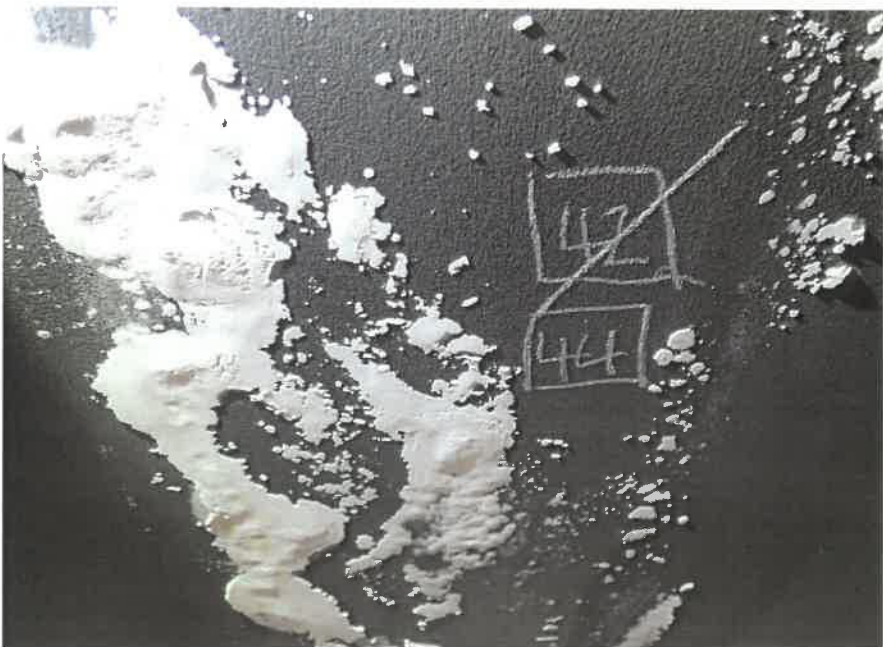
Bild 36

(Prüfpunkt 44-UG: Auflagefläche des Untergurts während des Schifftransports - verschmutzt mit weißer Kreide?)

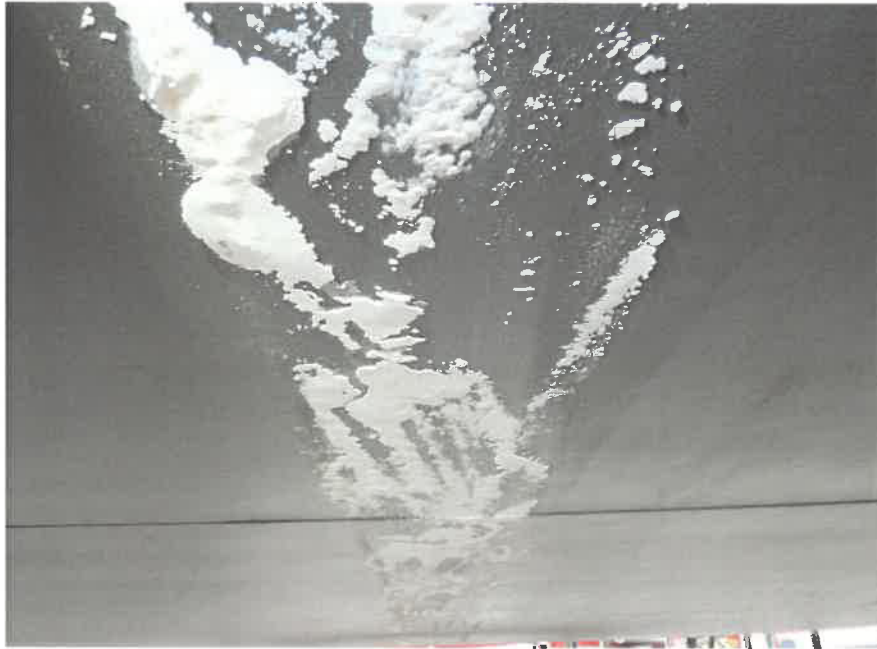
Bild 37

(Prüfpunkt
44-UG:
Längsansicht
Auflagefläche
des Unter-
wurts wäh-
rend des
Schifftrans-
ports - ver-
schmutzt mit
weißer Krei-
de?)

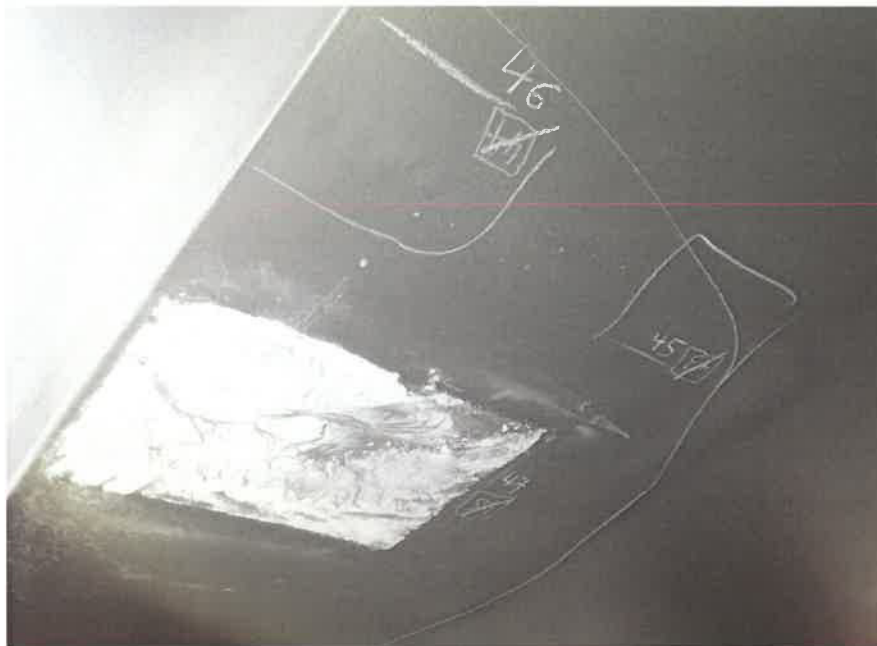
Bild 38

(Prüfpunkte
45-, 46- und
47-UG:
zwischen
Achse TAG
127 und
TAG 128)

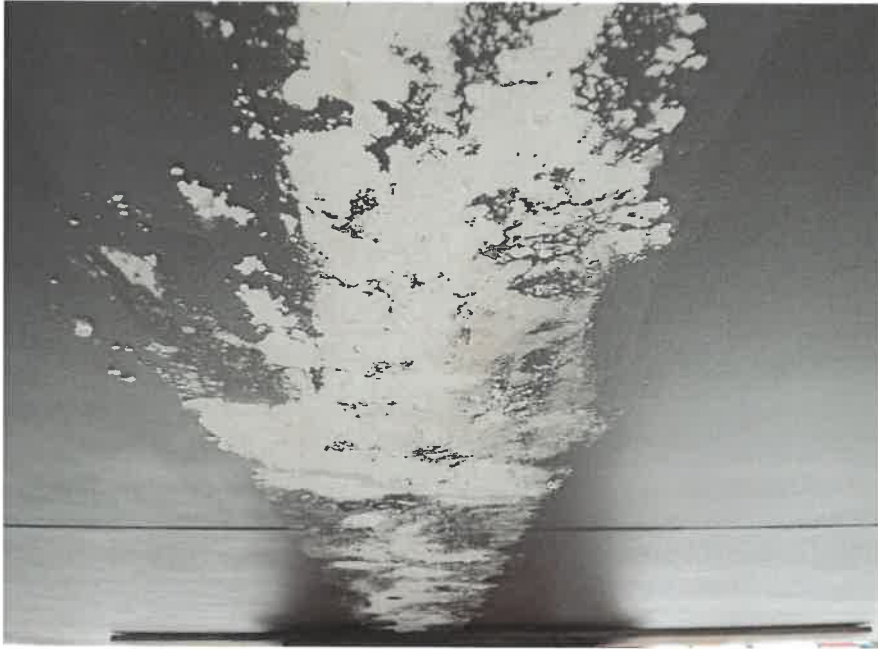
Bild 46

(Prüfpunkt
50-UG:
Längsansicht
Auflagefläche
des Unter-
gurts wäh-
rend des
Schifftrans-
ports - ver-
schmutzt mit
weißer Krei-
de?)

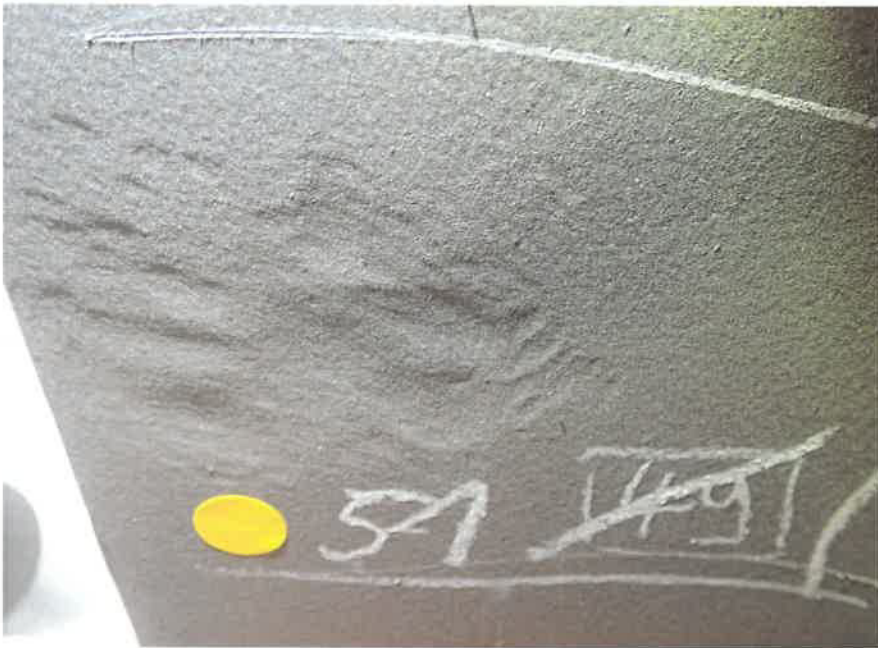
Bild 47

(Prüfpunkt
51-UG:
Schleif-
Anzeigen (Un-
terschleifun-
gen) – im Be-
reich einer
vermutlich
entfernten
Hilfsblech-
schweißung)

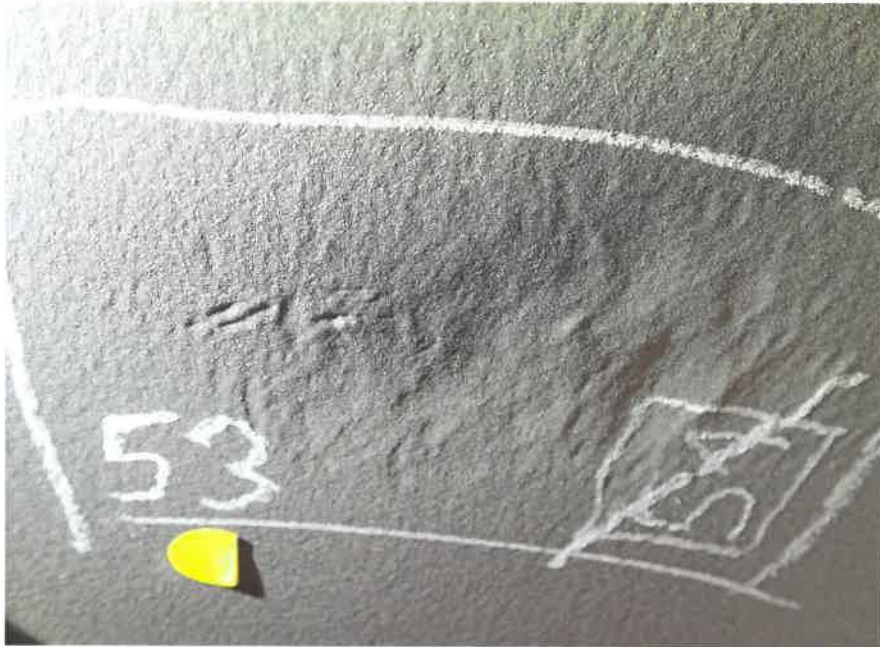
Bild 49

(Prüfpunkt
53-UG
Schleif - An-
zeigen - ver-
mutlich ent-
fernte Hilfs-
blechschwei-
ßung)

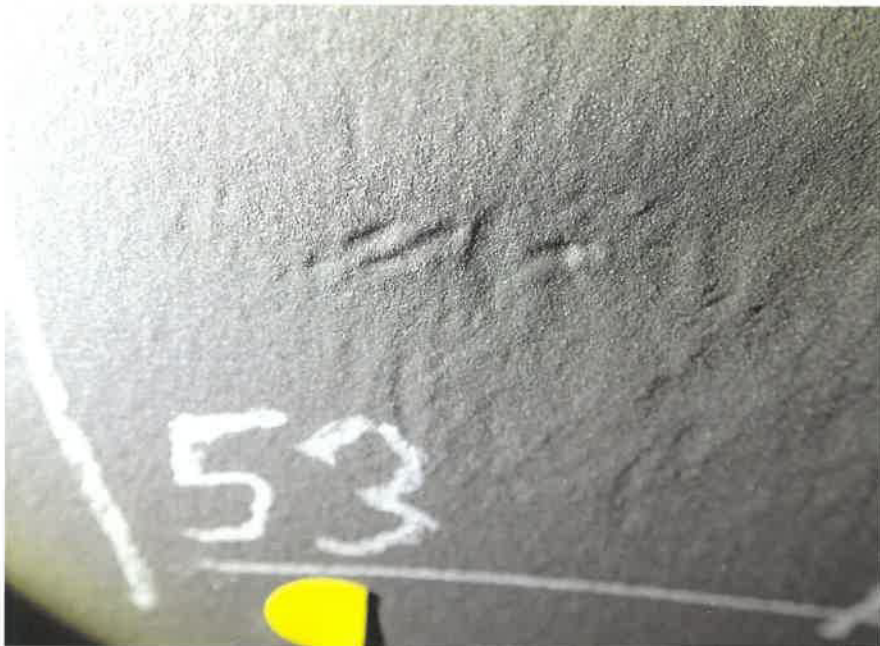
Bild 50

(Prüfpunkt
53-UG:
Schleif -
Kerben im
Blech)

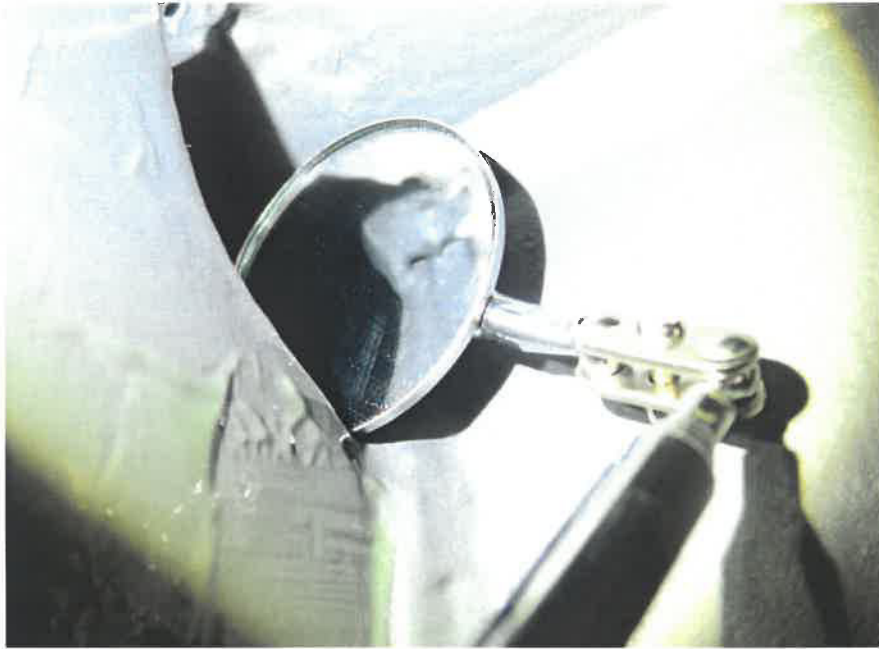
Bild 4
(Prüfpunkt 57-
ungenügende
Umschwei-
ßung)

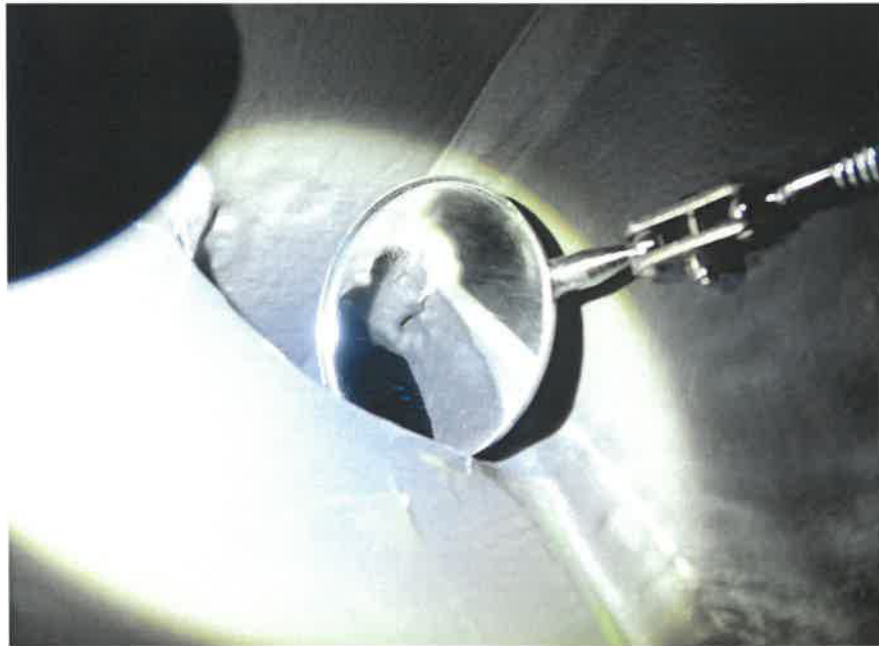
Bild 5
(Prüfpunkt
57b- mit
fehlender
Beschich-
tung)

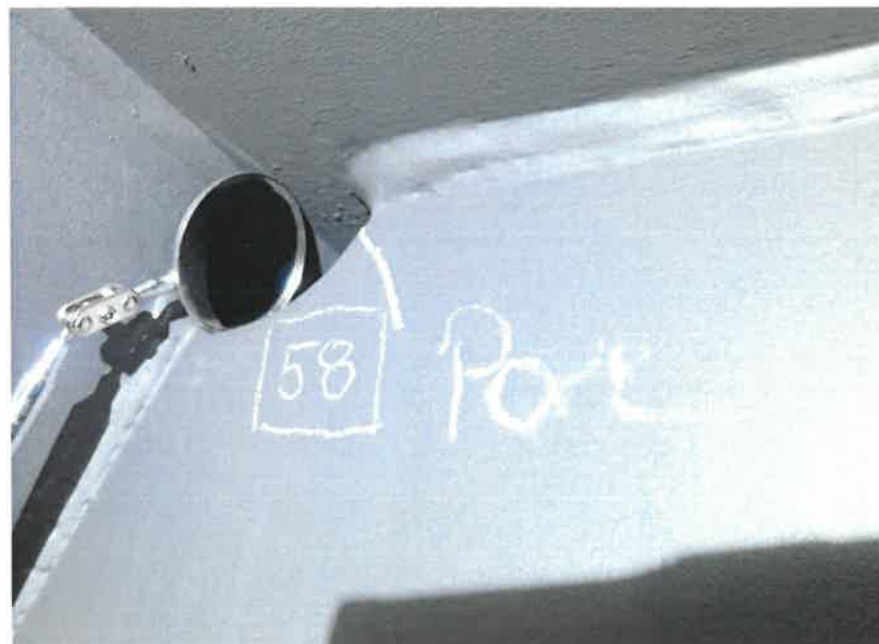
Bild 6
(Prüfpunkt
58 - An-
schluss
Querschott-
blech an TAG
124 im
Bereich der
THS ans
Deckblech)

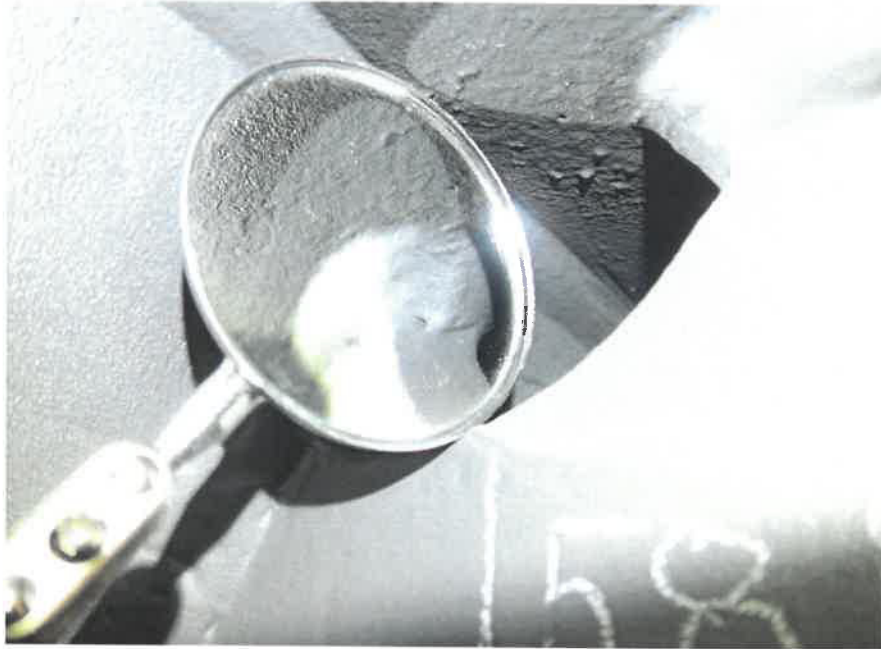
Bild 7
(Prüfpunkt
58 mit zur
Oberfläche
hin offener
Pore im Be-
reich der Um-
schweißung)

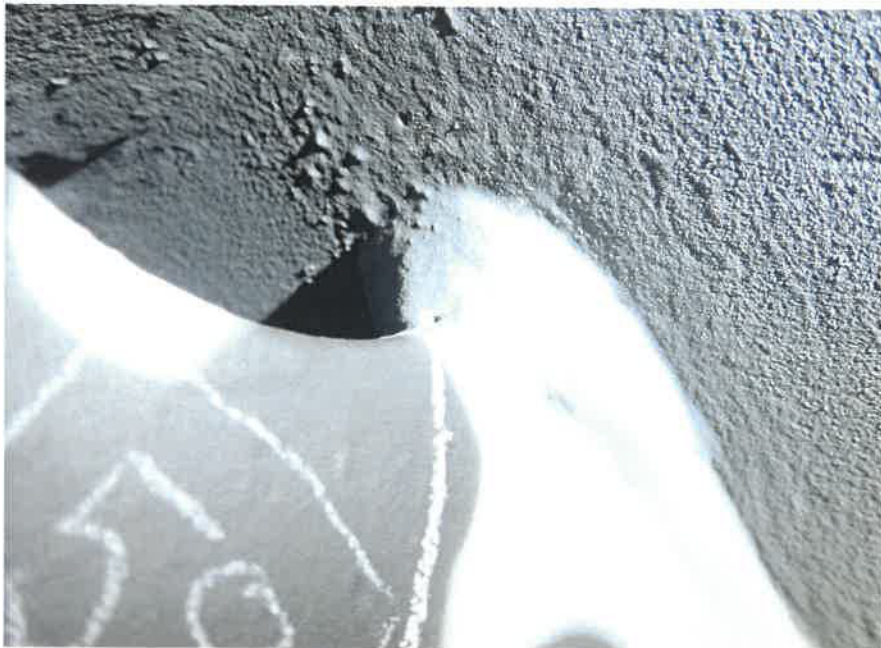
Bild 8
(Prüfpunkt
58 -
Aufnahme
von der Ge-
genseite mit
Anblick auf
die zur Ober-
fläche hin of-
fene Pore)

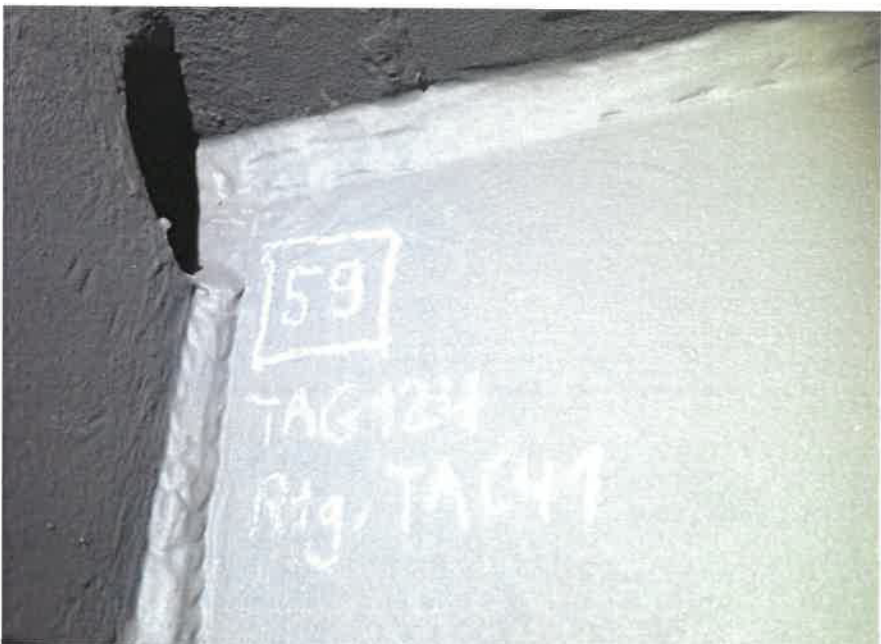
Bild 9
(Prüfpunkt
59- Anschluss
der kleinen
Längsrippe
Nr. 3 an das
Querschott-
blech auf der
Seite des TAC
41 mit fest-
stehendem
scharfkanti-
gen Span)

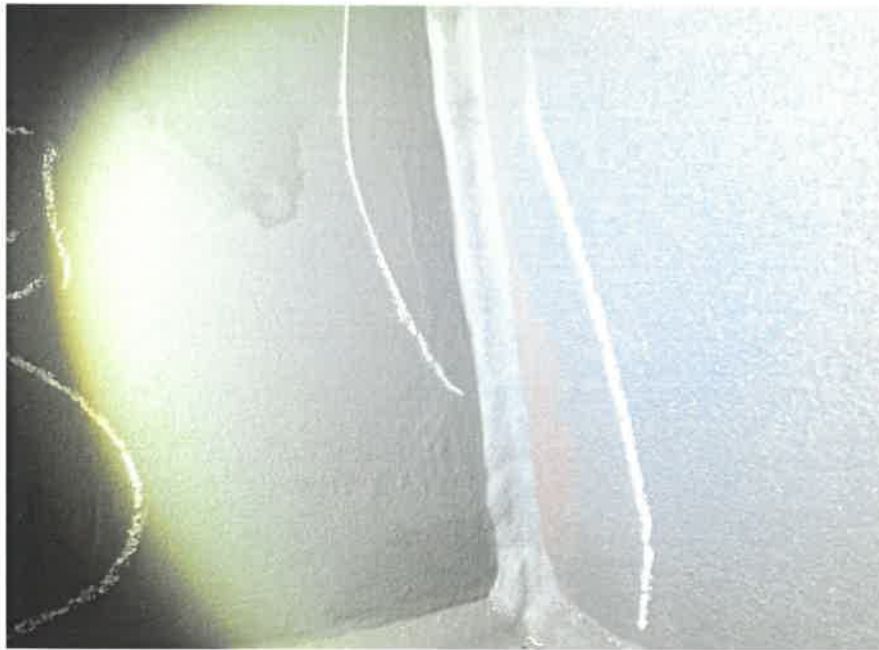
Bild 13
 (Prüfpunkt
 60b – mit
 teilweise
 fehlender
 Zwischenbe-
 schichtung
 am Übergang
 zum Deckel)

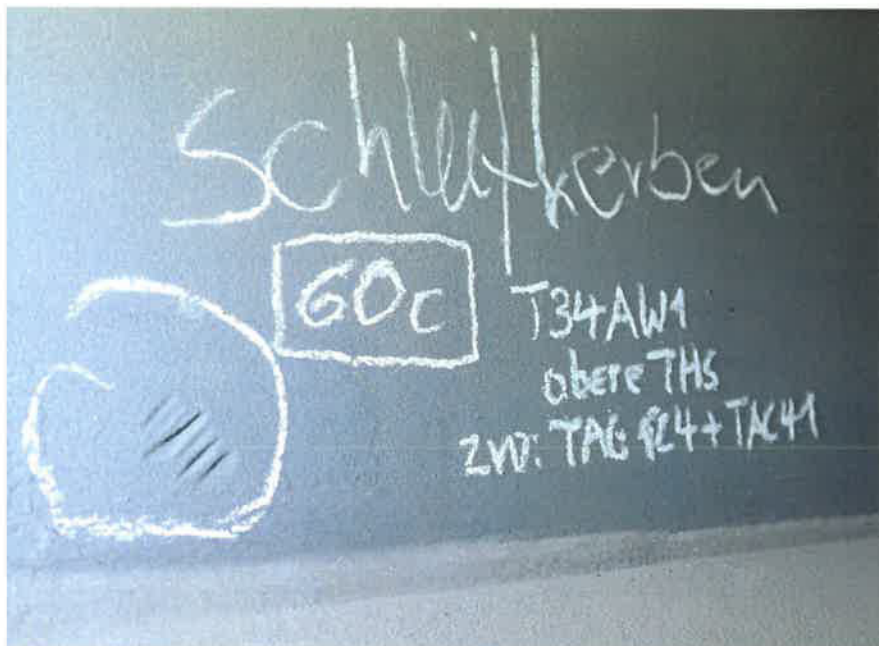
Bild 14
 (Prüfpunkt
 60c mit
 Schleifkerben)
