Protokoll des Termins vor Ort

Projekt: Rheinbrücke A1 Levertkusen

GA-154/19-T34A-UG

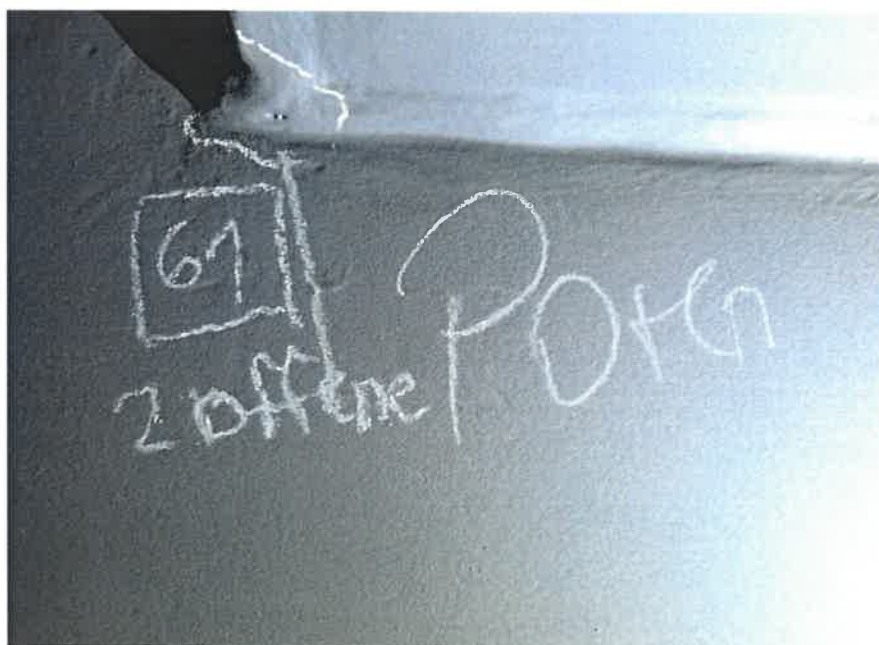
Bild 15
 (Prüfpunkt 61-
 mit zwei zur
 Oberfläche
 hin offenen
 Poren an
 der Um-
 schweißung
 der
 Verdeckelung
 der Trapez-
 hohlsteife)

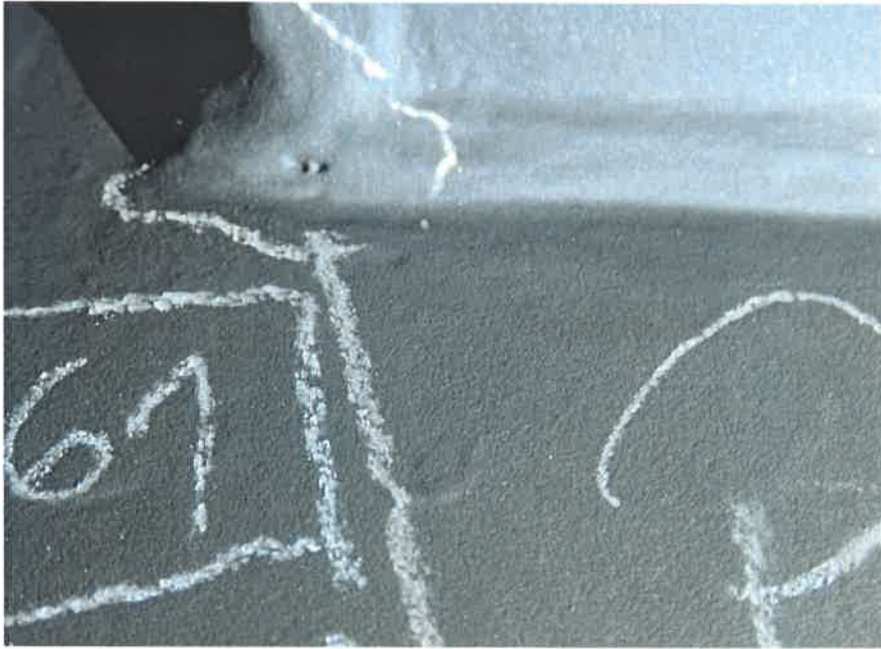
Bild 16

(Prüfpunkt 61-
wie Bild 15,
jedoch im
größeren
Maßstab)

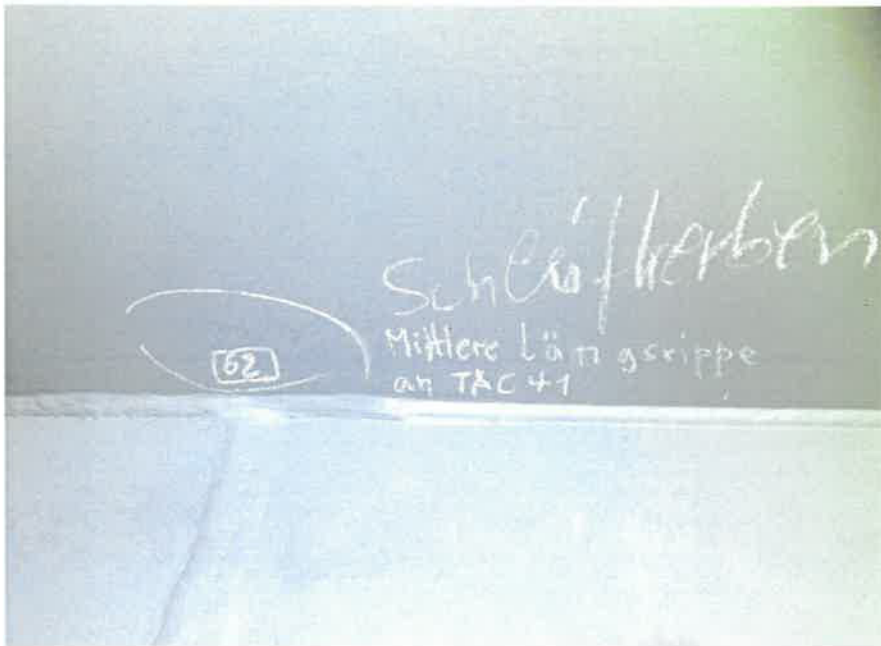
Bild 17

(Prüfpunkt 62-
mit Schleif-
kerben im
Deckblech im
Bereich des
Stumpfstoßes
der Rippe)

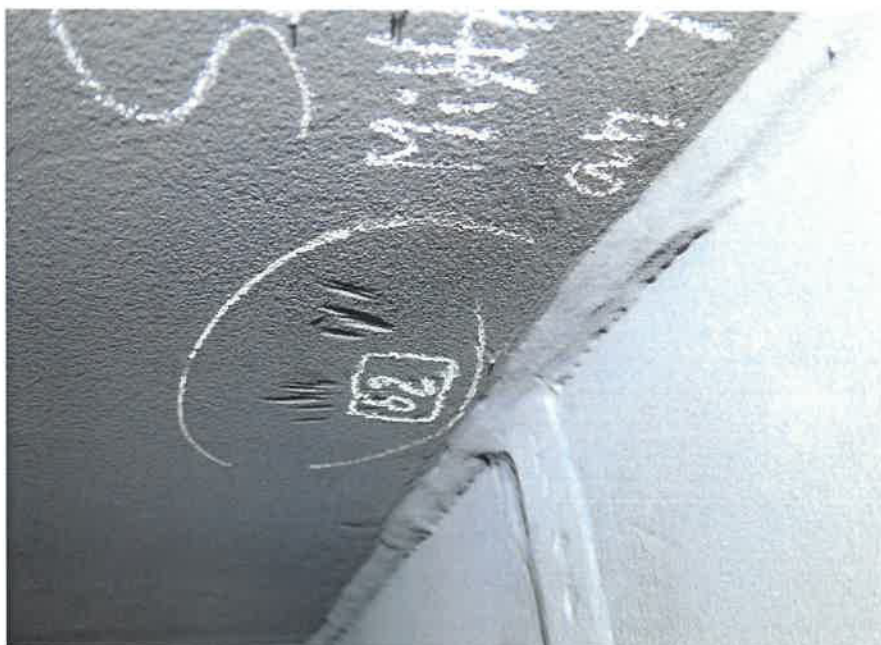
Bild 18

(Prüfpunkt 62
- wie Bild 17
jedoch im De-
tail)

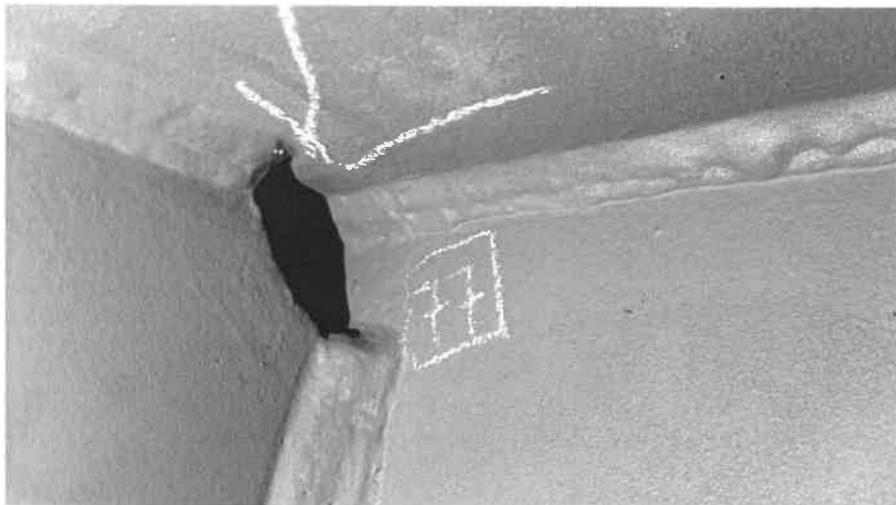
Bild 50

(Prüfpunkt 77-
UG: zur Ober-
fläche hin of-
fene Anzeigen
im Bereich
der Stirn-
längsseite -
vermutlich
mechanische
Beschädi-
gung)

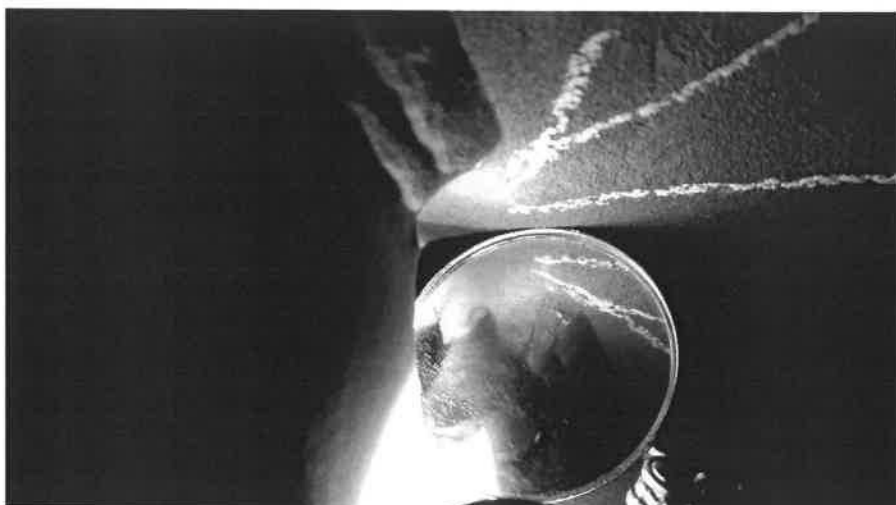
Bild 51

(Detail Prüf-
punkt 77 -
nicht voll-
ständig aus-
geführte Um-
schweißung)

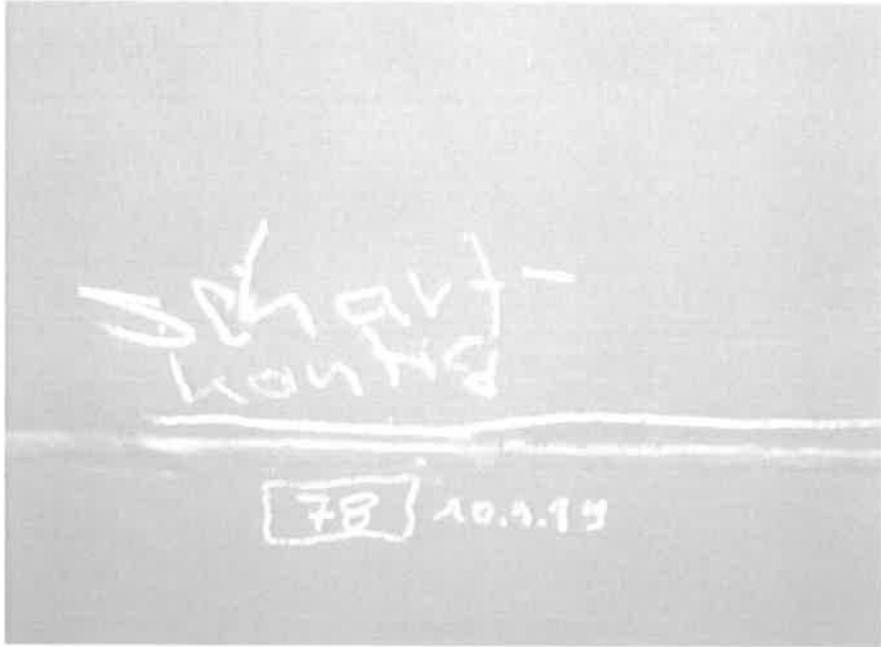
Bild 52

(Prüfpunkt 78-
scharfkantiger
Übergang
von der Wur-
zel zum
Deckblech,
ca. 1300 mm
vom Schott-
blech TAG
123 in Rtg.
Montagestoß
weg.)

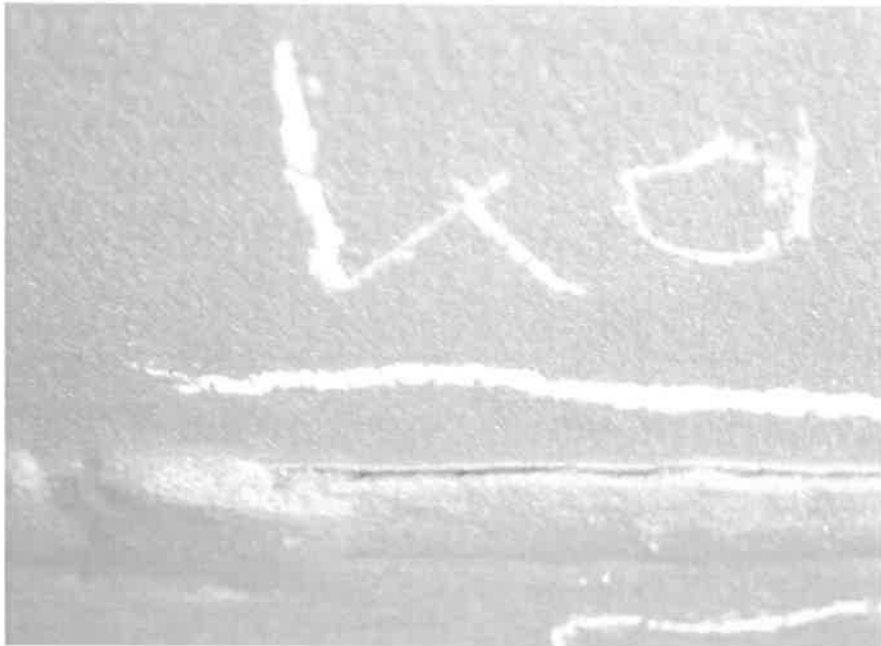
Bild 53

(Detail Prüf-
punkt 78- Klä-
rung nur nach
partiellm
Freistrahlen
möglich)

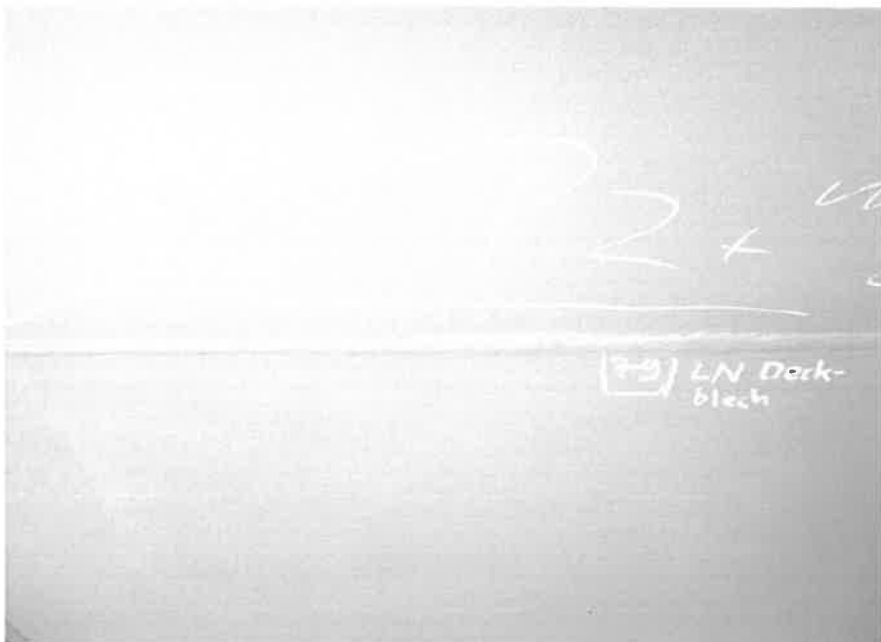
Bild 54

(Prüfpunkt 79-
Längsnaht
Deckblech)

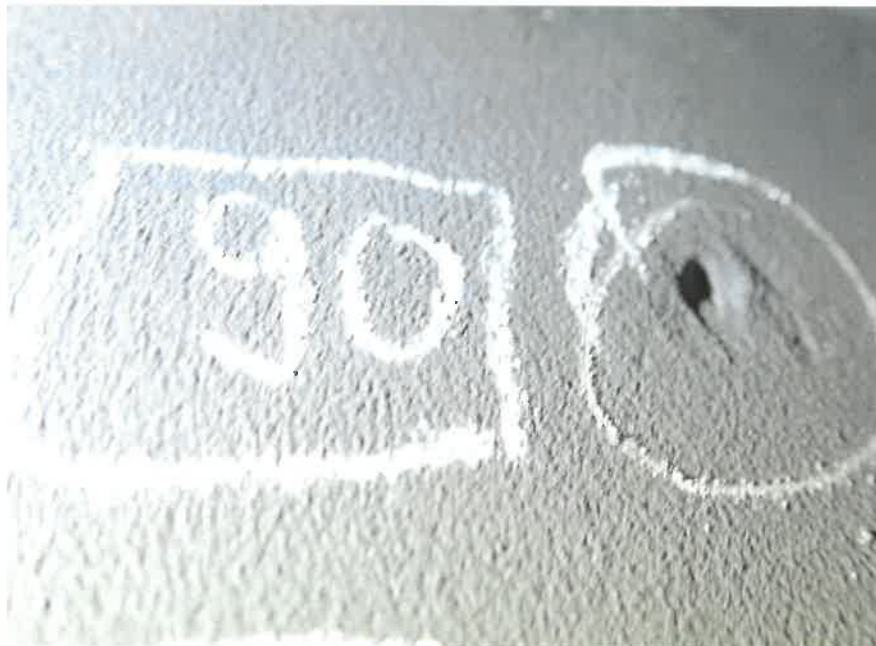
Bild 74
(Prüfpunkt 90
– tiefes Loch
zur Ober-
fläche hin
offen. Vermut-
lich eine me-
chanische
Beschädi-
gung)

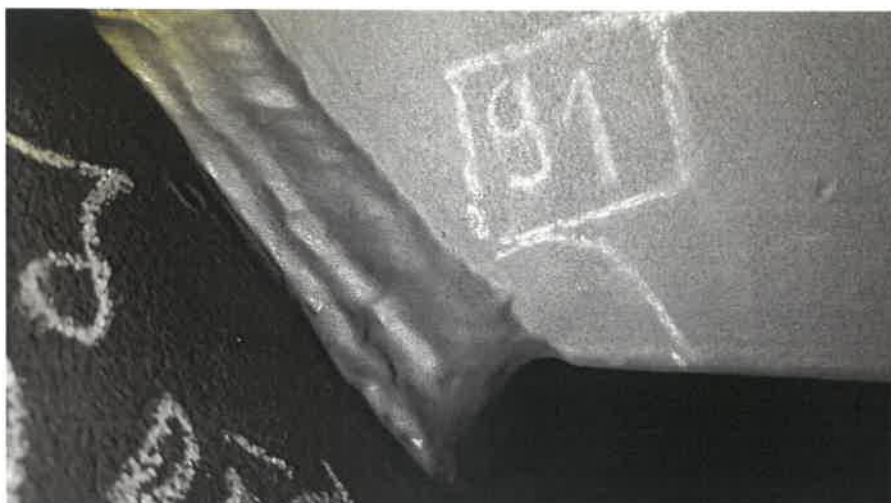
Bild 75
(Prüfpunkt 91-
scharfkantige
Ecke am Nah-
tende und
tiefe Unter-
schleifung -
Klärung durch
partielles
Freistrahlen
erforderlich)

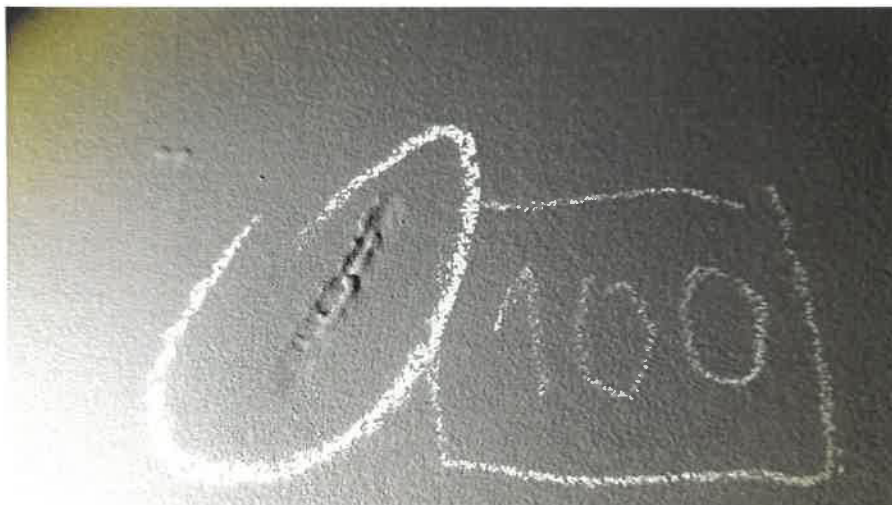
Bild 86
(Prüfpunkt
100 - scharf-
kantige
mechanische
Beschädi-
gung in der
Quertraverse
TAC 42 im Be-
reich W2)

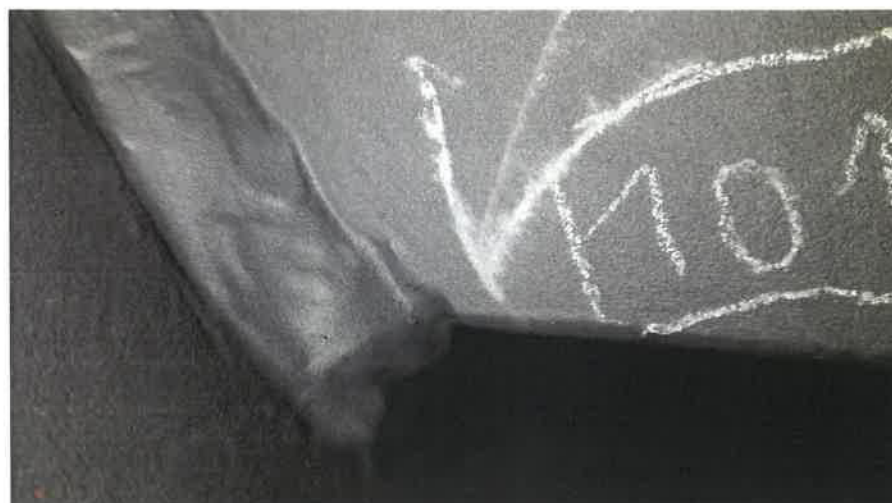
Bild 87
(Prüfpunkt
101- Längs-
rippe an
Quertraverse
TAC 42)

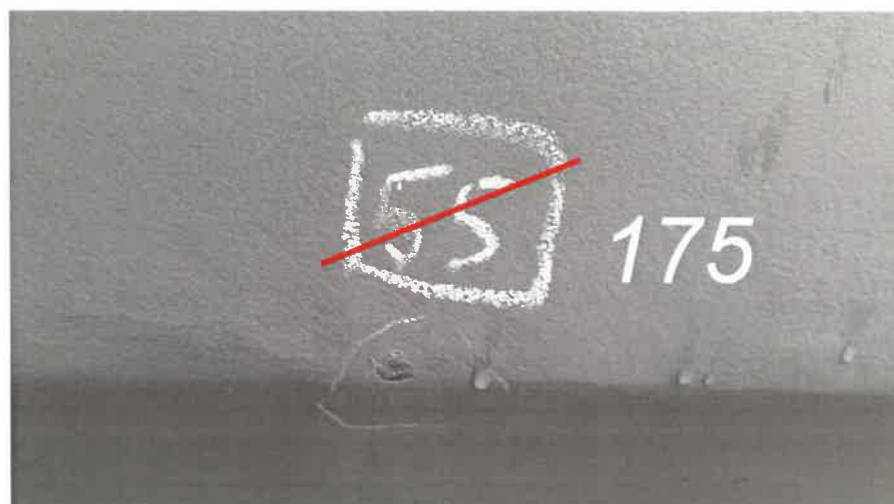
Bild 201

(Übersicht Prüfpunkt 175 an W2 - Beschädigung der Beschichtung)

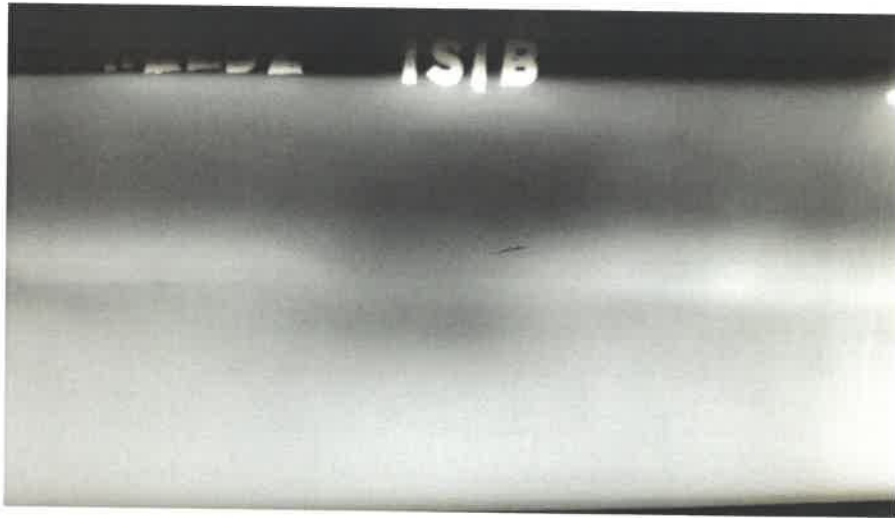
Bild 7

(Weld 2 - 0 bis
45 cm:
etwa mittiger
Riss in der
Schweißnaht)

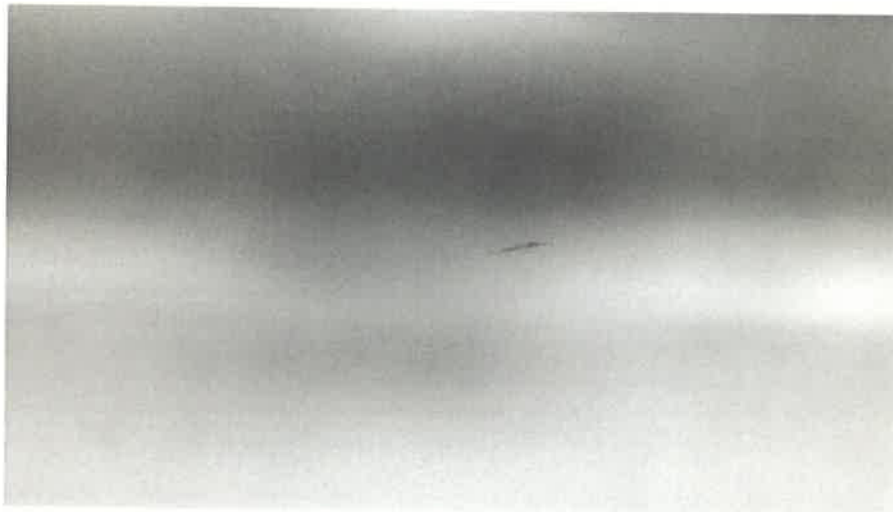
Bild 8

(wie Bild 7,
jedoch Detail
der Rissan-
zeige)

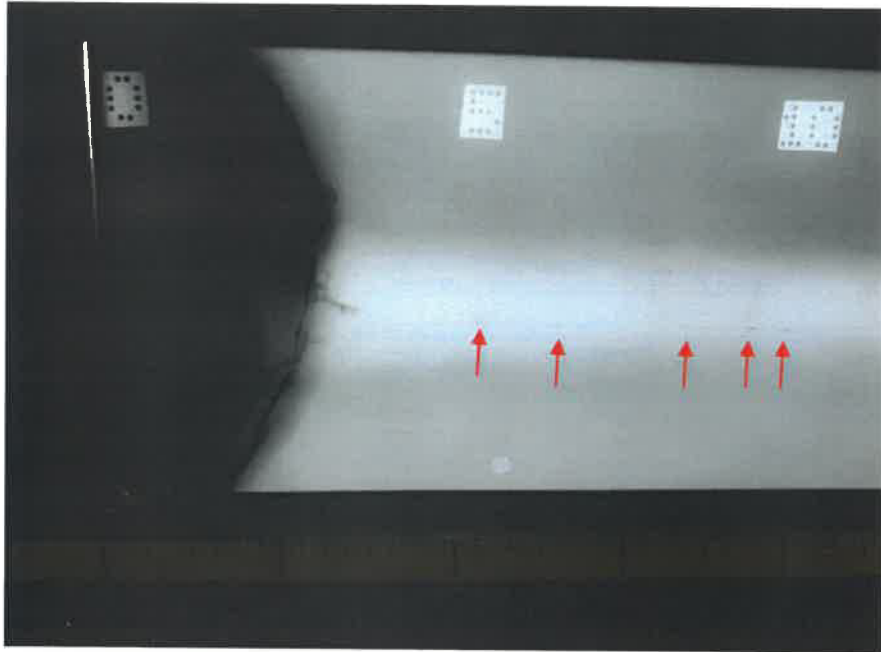
Bild 16

(Naht W6 – 0 bis 10 cm - am unteren halbkreisförmigen Paßstück mit ungenügender Durchschweißung und großen Schlauchporen sowie **linienförmigen Ein-schlüssen** von 5 cm bis 10 cm)

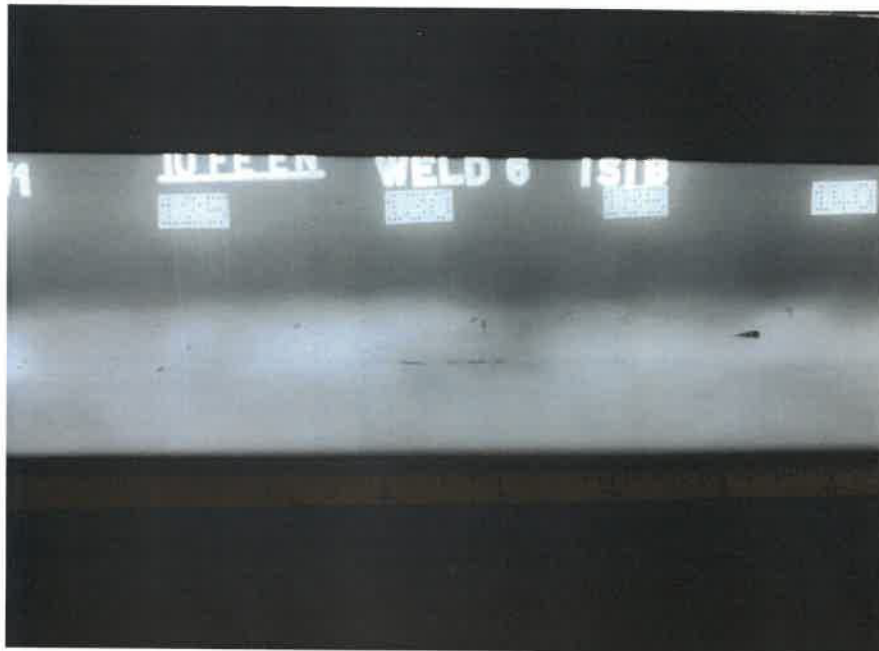
Bild 17

(Naht W6 - von ca. 120 bis 140 cm mit Schlackenzeilen und kleinen Poren / Schlauchporen)

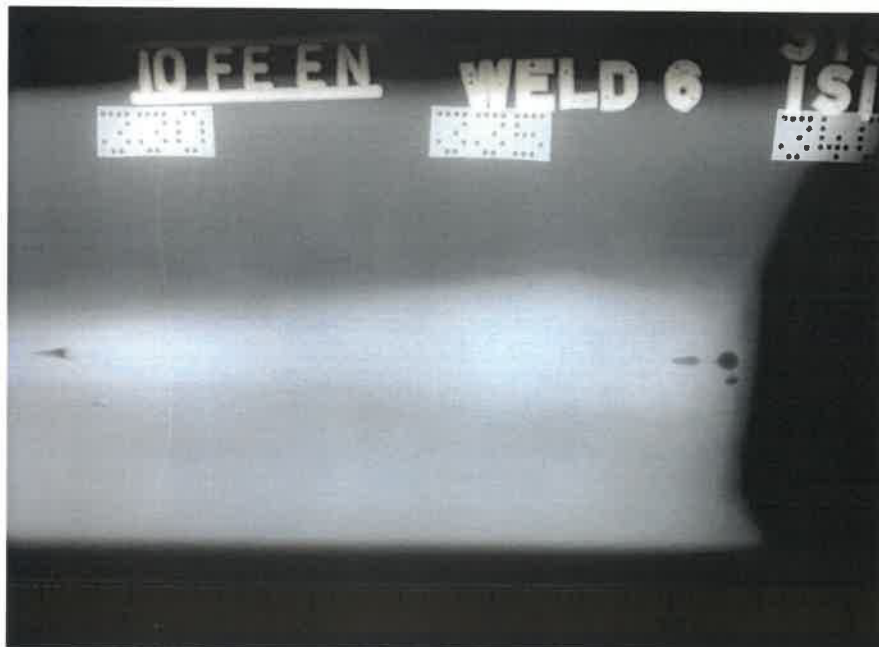
Bild 18

(Naht W6 – ca. 328 bis 340 cm - am oberen halbkreisförmigen Paßstück mit ungenügender Durchschweißung und großen Poren / Schlauchporen sowie einem großen Schlackeneinschluss bei ca. 328 cm)
