**abschlussbericht
gebäude- und
energieuntersuchung
1. august 2014
rathaus langenhagen**

Das Rathaus Langenhagen wurde ab 1982 durch Professor [REDACTED] geplant und 1984 fertiggestellt. Es bildet seitdem den städtebaulichen Mittelpunkt der Stadt, ist Anlaufstelle für alle Bürgerangelegenheiten und bietet mit seinem Hof ein kommunales Forum für Feiern und Versammlungen. Nach 30 Jahren Nutzung sind Ermüdungserscheinungen nicht zu übersehen, viele technische Standards haben sich geändert. Zusätzlich benötigt die Stadt mehr Fläche für die Verwaltung und die anderen Funktionen des Rathauses. Das zusammen ist der Anlass, grundsätzlich über die Zukunft des Gebäudes nachzudenken. Die Stadt beauftragte Ende März 2014 .rott .schirmer .partner Architekten BDA mit der Voruntersuchung für eine mögliche Sanierung.

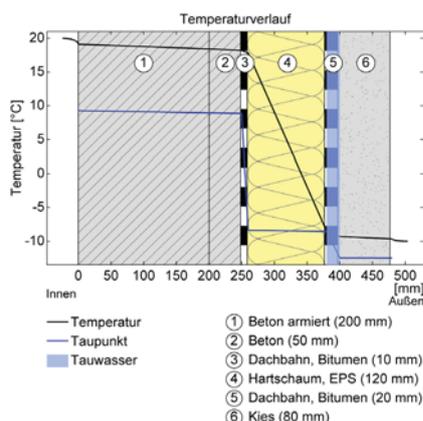
Flachdach Bestand:

Die Flachdächer sind als Warmdächer mit dreilagiger bituminöser Abdichtung und Kiesschutzlage ausgeführt. Laut Planungsunterlagen sind die Dachflächen mit einer geringfügigen Neigung ausgeführt. Da keine Pfützenbildung festgestellt werden konnte, erscheint das vorhandene Gefälle ausreichend. Es sind keine Feuchteschäden im Bereich der Hauptdächer erkennbar. Die seitlichen Anschlusshöhen sind mit über 25cm mehr als ausreichend hoch ausgeführt.

Die Bitumenschweißbahnen sind in Freiliegenden Bereichen sehr brüchig, weshalb mit einem Versagen der Abdichtung in den kommenden Jahren gerechnet werden muss. Die nach heutigen Maßgaben erforderlichen Notüberläufe fehlen. Bauphysikalisch ist die Konstruktion funktionstüchtig, die Mindestanforderungen der Energieeinsparverordnung 2014 sind jedoch nicht eingehalten. Der vorhandene U-Wert wurde mit $0,29 \text{ W/m}^2\text{K}$ berechnet.

$U = 0,29 \text{ W/m}^2\text{K}$
(Wärmedämmung)

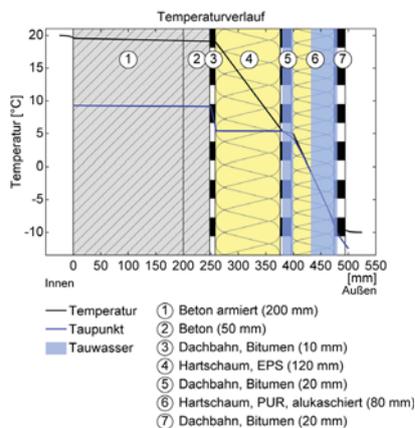
Flachdach Saniert:

Der U-Wert der Dächer nach der Sanierung wurde mit $0,15 \text{ W/m}^2\text{K}$ berechnet. Dies entspricht nahezu einer Halbierung der Energieverluste über die Dachfläche.

$U = 0,150 \text{ W/m}^2\text{K}$
(Wärmedämmung)

Bei einer Sanierung der Abdichtung ist die Einhaltung eines U-Wertes von $U < 0,24 \text{ W/m}^2\text{K}$ nach ENEC 2014 zwingend vorgeschrieben. Dies kann durch eine Zusatzdämmung auf der vorhandenen Abdichtungslage problemlos erreicht werden. Die fehlenden Notüberläufe können im Rahmen einer Sanierung mit Wasserspeichern in den Attiken nachgerüstet werden.

- Entfernen des Kiesbelages.
- Verlegen einer Zusatzdämmung aus 8cm Polyurethan WL 024 auf der vorhandenen Abdichtung.
