Sachstandsbericht Alstergymnasium Henstedt Ulzburg

zur Begehung am 28.07.2017

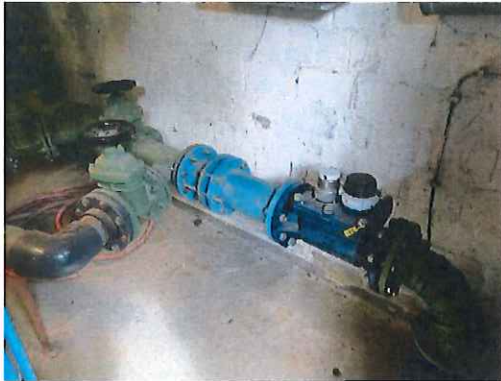
Der Gebäudekomplex wird über einen Trinkwasserhausanschluss, welcher im Heizungsraum teilweise ungedämmt vorhanden ist, mit Trinkwasser und Löschwasser versorgt. Die Aufteilung hinter dem Hausanschluss erfolgt in unterschiedliche Stränge, welche teilweise auch blindgelegt sind und somit zu Stagnation und Verkeimung im Trinkwassernetz führen kann.

Hauswasseranschluss Trinkwasser

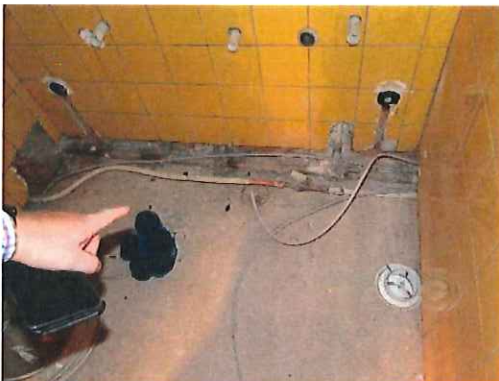
1.OG Lehrer-WC Herren – Rohrbeschädigung/Querschnittsverengung

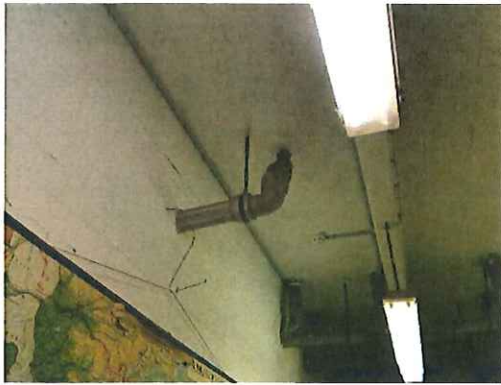
Als Rohrmaterial für die Schmutzwasserinstallation ist neben Gussrohr auch ein Kunststoffrohr ohne Schallschutzanforderungen verwendet worden. Im Kellerflur waren z.B. Kunststoffleitungen vorhanden welche augenscheinlich ohne Brandschutz durch die Geschosdecke geführt wurden.

Fehlender Brandschutz Decke Müllraum

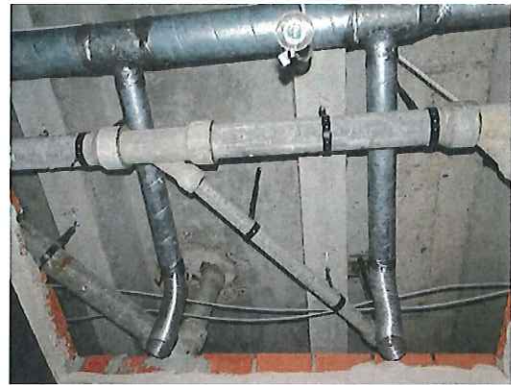
1.OG Lehrer-WC Damen - Brandschutzmangel

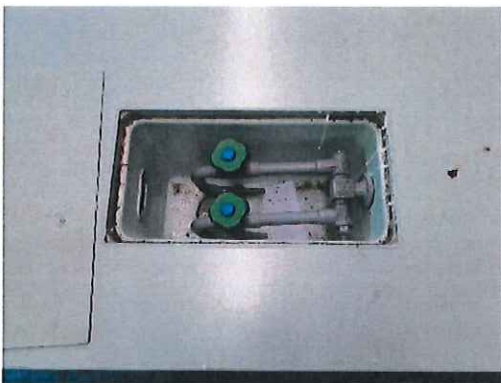
Die Naturwissenschaftlichen Räume sind hinsichtlich der Einrichtungen in vielen Klassen mit Energiesäulen an den Schülertischen versehen. Die Wasserversorgung erfolgt dann vom Lehrertisch aus. In den besichtigten Bereichen waren die Energiesäulen auf Grund des Pflegezustandes augenscheinlich lange nicht genutzt worden und die Wasserversorgung stellt eine Stagnationsstrecke dar.

Trinkwasser im Schülertisch Chemieraum

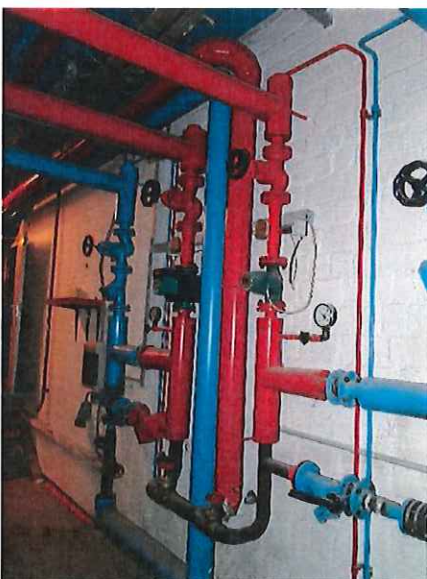
Die Anschlüsse der Heizregister in den Lüftungsgeräten erfolgen mittels einem Sekundärregelkreis, in welchem unregelte Pumpen vorgefunden wurden.

Lüftungszentrale – Sekundärkreislaufbau

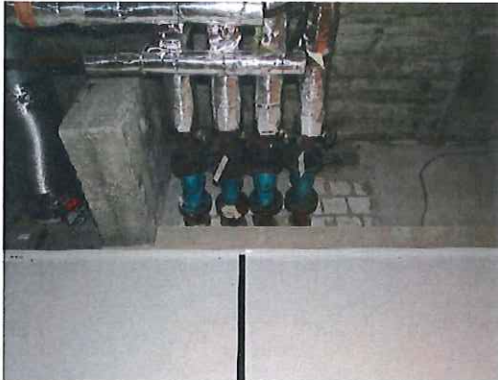
Als Rohrmaterial ist Stahlrohr verwendet worden und auch größtenteils gedämmt. Eine KMF-Dämmung kann auf Grund des Baujahrs des Objektes nicht ausgeschlossen werden. Hinsichtlich des Brandschutzes kann keine Aussage getätigt, werden da keine Brandschutzbeschilderungen oder die Verwendung von Brandschutzdurchführungen erkennbar war. Teilweise sind die Rohrleitungen im Deckenbereich des Flures mit einer Kautschukdämmung ausgeführt und auch so oder mit einem Weichschott durch die Flurwände geführt worden. Teilweise (z.B. in der Lüftungszentrale zur Halle 2) wurden Conlitschalen als Brandschutzdurchführungen verwendet, jedoch sind diese nicht entsprechend der Zulassung ausgeführt worden. (Zu kurz oder mit falscher Anschlussdämmung, da kein Rockwool 800 etc.)

1.OG Flur – Brandschutzmangel

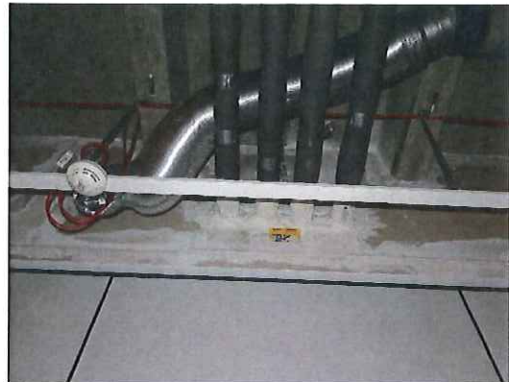
1.OG Flur - Brandschutzdurchführung

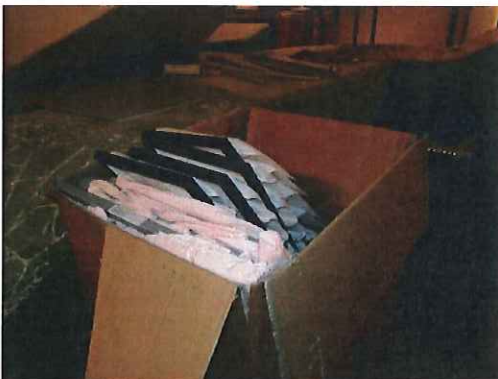
Für das Schulgebäude sind diverse Lüftungsanlagen in einer Zentrale im Kellergeschoss vorhanden. In Gänze wird von den 4 Anlagen, welche sich in der Zentrale befinden, ca. 50.000 m³/h Luft zur Verfügung gestellt. Alle 4 Anlagen sind augenscheinlich aus dem Baujahr 1976, wobei die eingebauten Rotationswärmetauscher neueren Baujahrs sind. Die Anlagen haben augenscheinlich riemenbetriebene Ventilatoren (Ersatzriemen liegen in der Zentrale), Filter und sind mit einem Erhitzer ausgestattet. Die Anlagen sind in Modulbauweise errichtet worden, wobei die Verbindung der Module durch Kanäle vorgenommen wurde. Die Dämmung ist augenscheinlich nur für die Außen- und Zuluft vorgenommen worden und mit einem Gipsmantel versehen. Auf Grund des Baujahres kann hier von einer KMF belasteten Dämmung ausgegangen werden. Die Abluft und die Fortluft scheinen ungedämmt, hier wäre bei niedrigen Außentemperaturen auf Grund der hocheffizienten Wärmerückgewinnung der Kondensatausfall zu überprüfen. Für alle Anlagen kann auf Grund des Alters unterstellt werden, dass diese die geltenden Hygieneregeln der VDI 6022 nicht einhalten. Die Anlagen waren alle trotz der Ferien in Betrieb und wurden aus diesem Grunde nicht von Innen besichtigt. Die Regelung der Lüftungsanlagen erfolgte über eine digitale Regelung im System DDC 3000 vom Hersteller Kieback & Peter und wird nach Aussage des Hausmeisters von Fa. Klintworth gewartet, welche auch die Wartung der gesamten Lüftungsanlage vornehmen soll. Das ein Filterwechsel vorgenommen wird ist auf Grund der neuen, ungeschützt im Raum gelagerten Filter ersichtlich. Hier wird hinsichtlich der Lagerung auch nicht die Hygiene nach VDI 6022 eingehalten, welche neue Filter als „luftdichtverpackt“ bis zum Einbau vorsieht.

Lüftungszentrale – Mangelhafte Filterlagerung

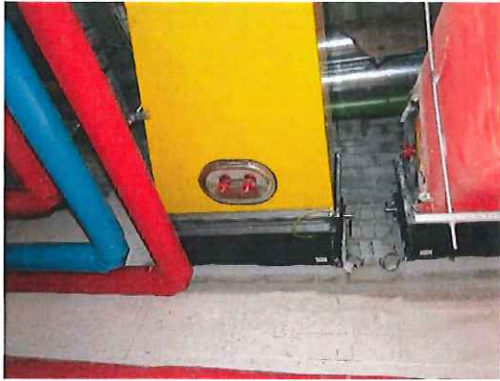
Gemäß dem Brandschutzkonzept ist die MLÜAR einzuhalten, welche für die Wände der Zentrale Brandschutzklappen mit Stellantrieb vorsieht. Die in der Zentrale vorgefundenen Brandschutzklappen sind augenscheinlich ohne Stellantriebe ausgestattet und haben lediglich Endlagenschalter. Hinsichtlich der nach Prüfverordnung des Landes erforderlichen Abnahme der Brandschutzklappen durch einen Sachverständigen sowie über die vorgeschriebene Wartung der Brandschutzklappen durch einen Sachkundigen liegen keine Unterlagen derzeit vor.

Lüftungszentrale – Brandschutzklappen ohne Stellantrieb

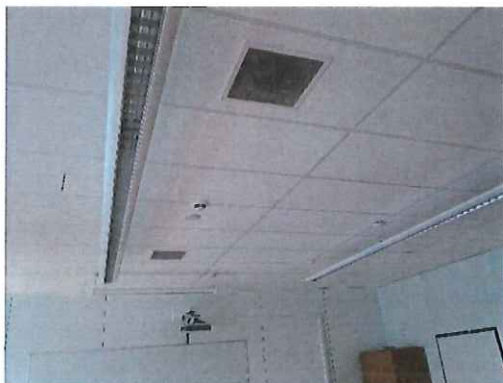
Die Luftverteilung als Solches erfolgt über Drallauslässe, Gitter, Tellerventile in ganz unterschiedlichen Ausführungen, welche einen sehr verschmutzten Eindruck machen. Dies weist entweder auf fehlende Wartung an sich oder bei der Zuluft auf durchgeschlagene Filter und ein verdrecktes Kanalnetz hin.

1.OG Klasse 131 – verdrecktes Gitter

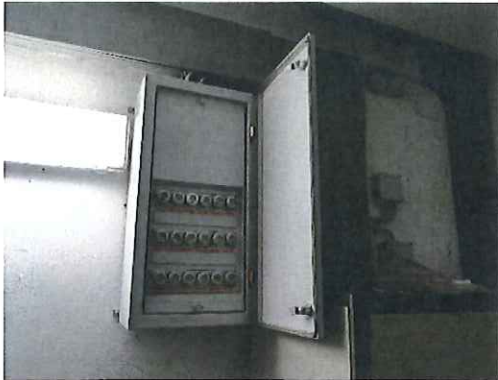
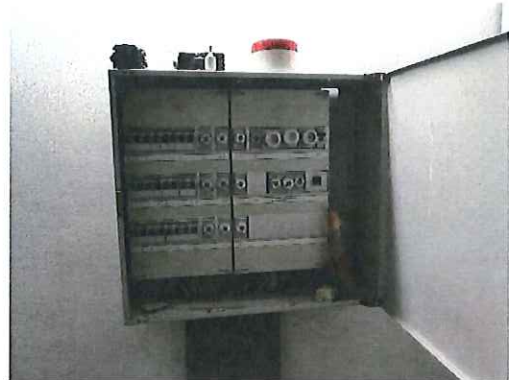
In einigen Teilbereichen sind noch alte Elektro-Unterverteilungen, z. B. im Niederspannungshauptverteilungsraum vorhanden, welche im Zuge der weiteren Sanierungen mit zu erneuern wären.

Unterverteilung Si-Bel im UG, NSHV-Raum

Unterverteilung im UG, NSHV-Raum

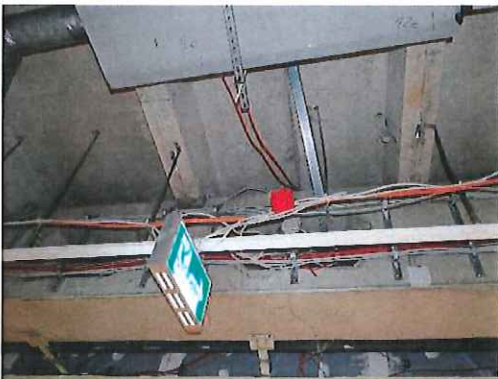
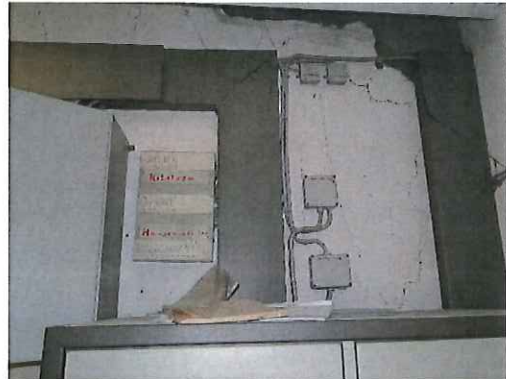
Die sichtbaren Leitungen für die Sicherheitsbeleuchtungsanlage waren soweit erkennbar nicht in Funktionserhalt ausgeführt. Auch in den, zum Zeitpunkt der Ortsbegehung offenen Deckenbereichen, konnten keinerlei Funktionserhaltleitungen für die Sicherheitsbeleuchtungsanlage ausgemacht werden.

Leitungsinstallation Sicherheitsbeleuchtung im Deckenbereich 1.OG - Flure

Leitungsinstallation Sicherheitsbeleuchtung im UG, NSHV-Raum

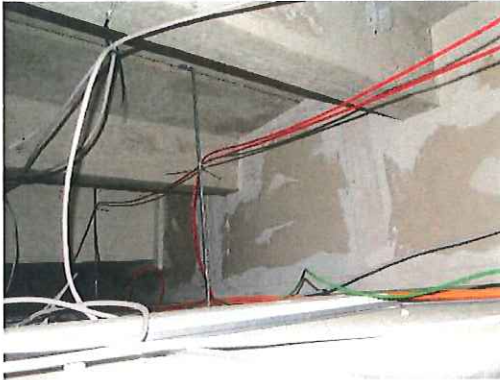
Es wurden diverse Deckenbereiche vorgefunden in denen die Kabel- und Leitungsanlagen unbefestigt, zum Teil aufgrund von Nachinstallation, oberhalb der abgehängten Decken verlegt wurden. Diese Leitungsanlagen müssten entsprechend den Vorgaben des Brandschutzkonzeptes ggf. nachbefestigt werden.

Leitungsführung im Deckenbereich im EG - Flur Verwaltungsbereich

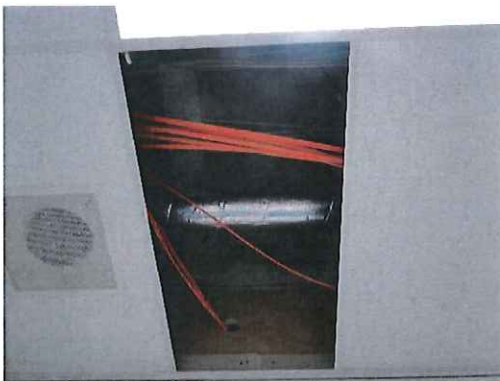
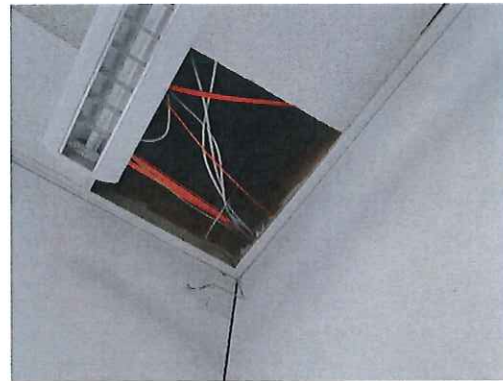
Es wurden zum Teil auch Leitungsdurchführungen durch qualifizierte Wände gefunden, welche nicht fachgerecht geschottet waren.

Leitungsführung im Deckenbereich im EG - Raum 033

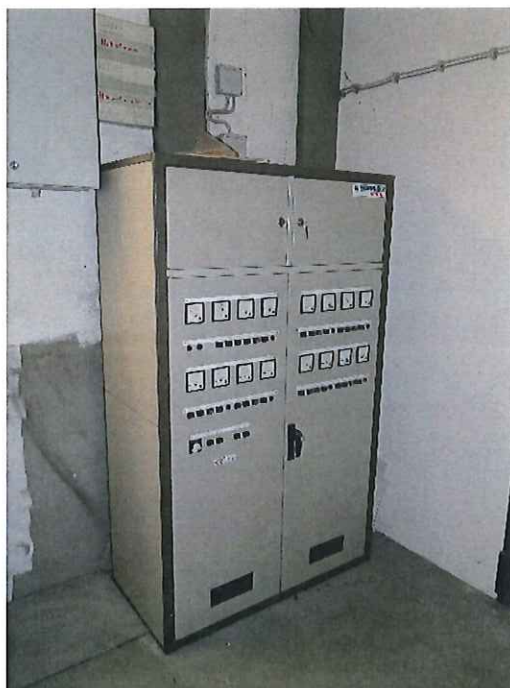
Die Zentralbatterieanlage ist im Niederspannungshauptverteilungsraum im UG der Schule angeordnet. Die Sicherheitsbeleuchtungsanlage ist nicht brandschutztechnisch von der Niederspannungshauptverteilung im selben Raum abgetrennt. Die Unterverteiler für die Sicherheitsbeleuchtungsanlage stammen noch aus der Zeit der Errichtung der Anlage.

Zentralbatterieanlage im UG, NSHV-Raum

Die gesamte Zentraltechnik der Sicherheitsbeleuchtung sowie die zugehörigen Verteiler müssen bei weiteren Sanierungsmaßnahmen ebenfalls mit erneuert werden.
Die Batterien der Sicherheitsbeleuchtungsanlage sind in einem eigenen Batterieraum mit einer entsprechenden Zu- und Abluftanlage angeordnet. Die Batterien, Fabrikat Hoppecke, sind in den letzten Jahren erneuert worden und machen einen guten Eindruck.

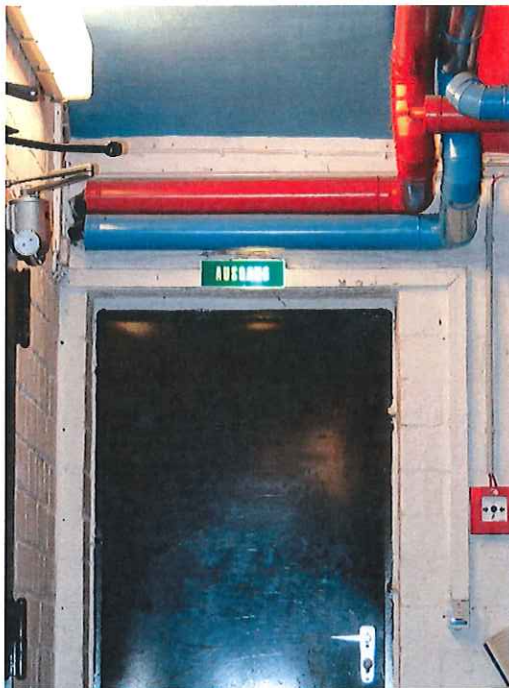
Die Rettungszeichenleuchten entsprechen soweit ersichtlich im Großen und Ganzen dem derzeitigen Stand der Technik. In einigen Technikräumen sind noch alte Notausgangshinweisleuchten vorhanden, welche nicht mehr dem Stand der Technik entsprechen und im Zuge der weiteren Sanierungsmaßnahmen ausgetauscht werden müssten.

Alte Sicherheitsleuchte im UG, Raum Lüftungszentrale

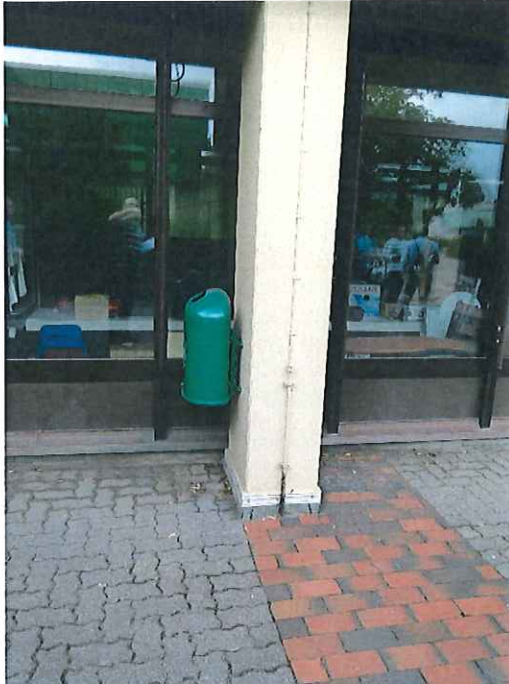
Der zugehörige innere Blitzschutz ist, soweit ersichtlich, ebenfalls vorhanden und müsste im Zuge der Überprüfung und Wartung der Blitzschutzanlage ebenfalls mit geprüft werden. Die auf den Dachbereichen sichtbaren Fangeinrichtungen erscheinen soweit in Ordnung, ggf. müssten im Zuge der nächsten Wartungs- und Überprüfungsarbeiten Nummernschilder an den Ableitungen nachgerüstet werden, Fangleitungen mit entsprechenden Dachleitungs-

Ableiter Blitzschutz ohne Nummernschild im Außenbereich

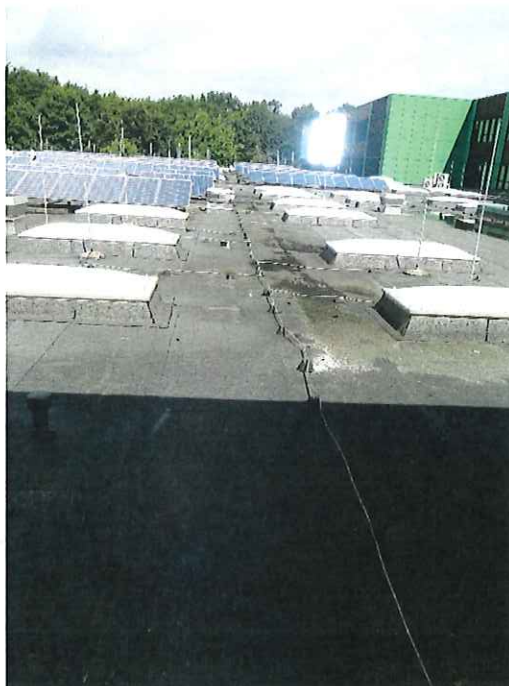
halten ausgerüstet werden und einige Fangleitungen auf den Flachflächen nachgerichtet werden.

Fanganlagen Blitzschutz auf den Dächern

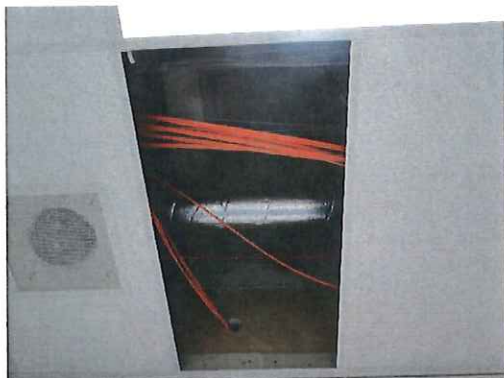
Unbefestigte Leitungen im Deckenbereich im EG - Raum 033

Die Netzwerkverkabelung wurde in Teilbereichen oberhalb der vorhandenen abgehängten Decken als lose fliegende Verkabelung nachgerüstet. Diese Leitungen müssten im Zuge weiterer Sanierung entsprechend nachbefestigt werden.
