# MACHBARKEITSSTUDIE

ALSTERGYMNASIUM HENSTEDT-ULZBURG

## 2.0 BEWERTUNG DES BAULICHEN UND STATISCH-KONSTRUKTIVEN ZUSTANDES MÄNGELDOKUMENTATION

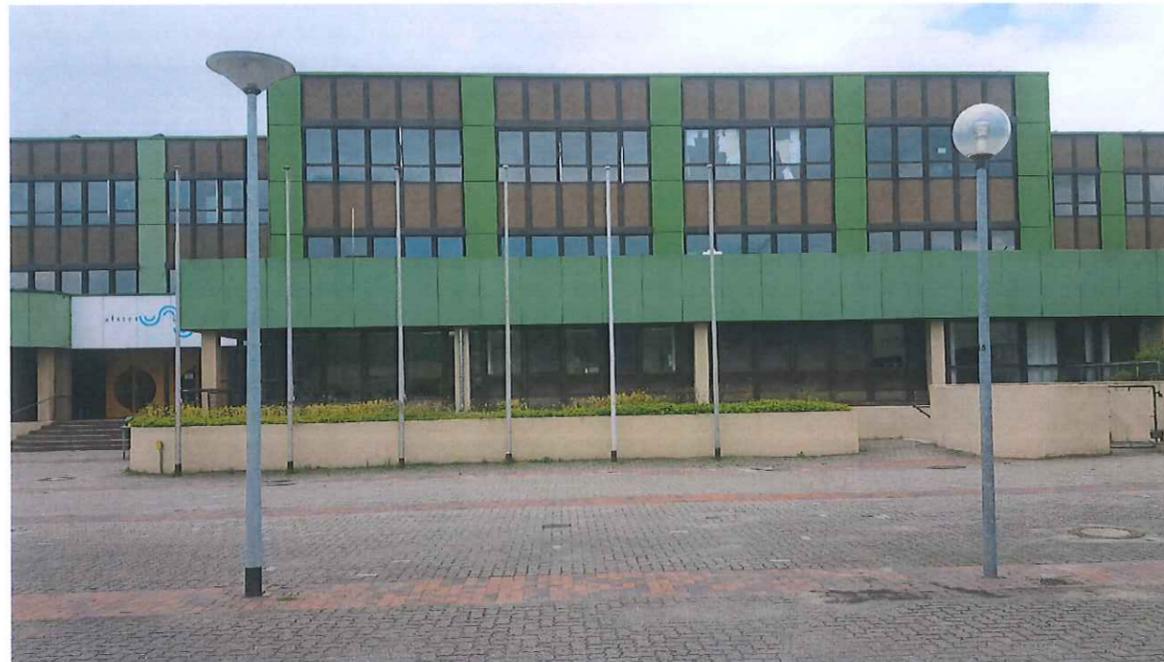
2 FASSADE OST

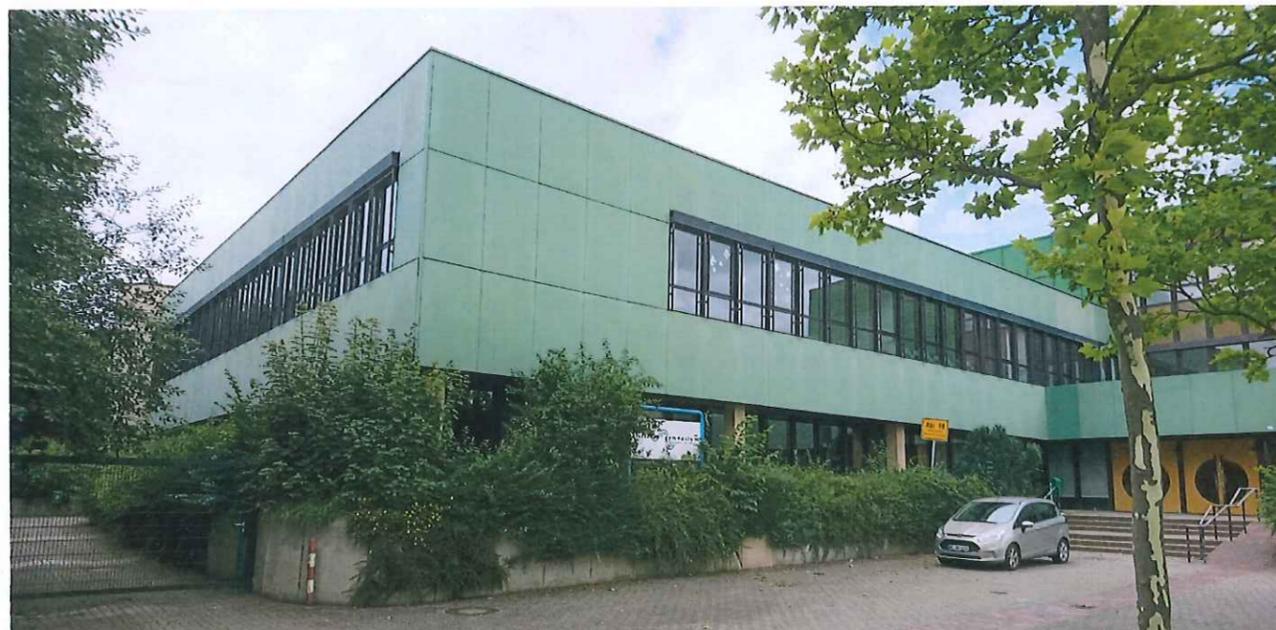
4 EINGANG SÜD

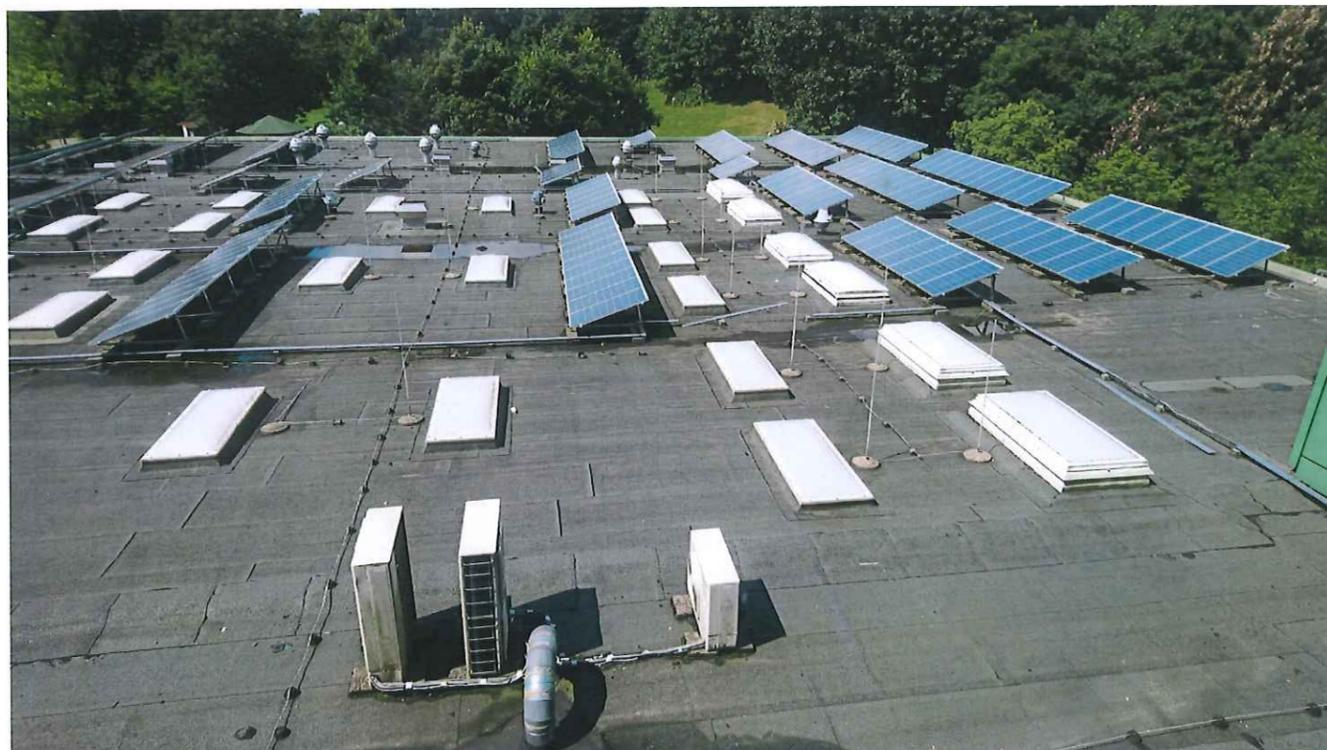
1 DACH WEST

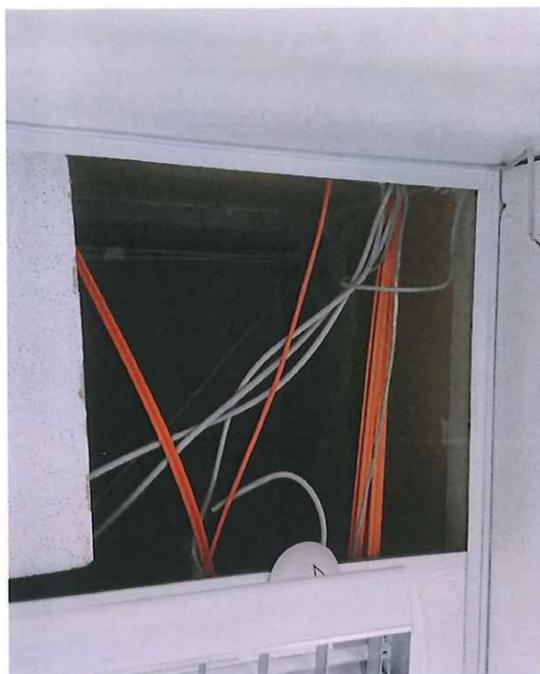
1 VERKABELUNG ABHANGDECKE

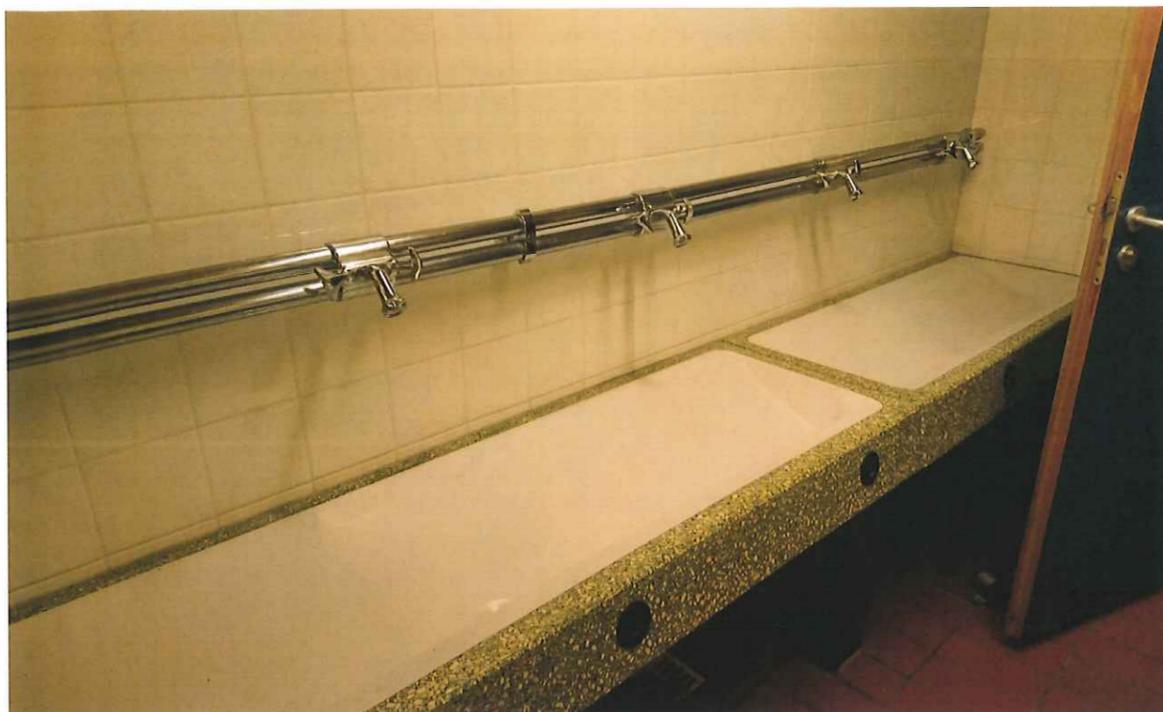
1 WASCHRAUM | ARMATUR

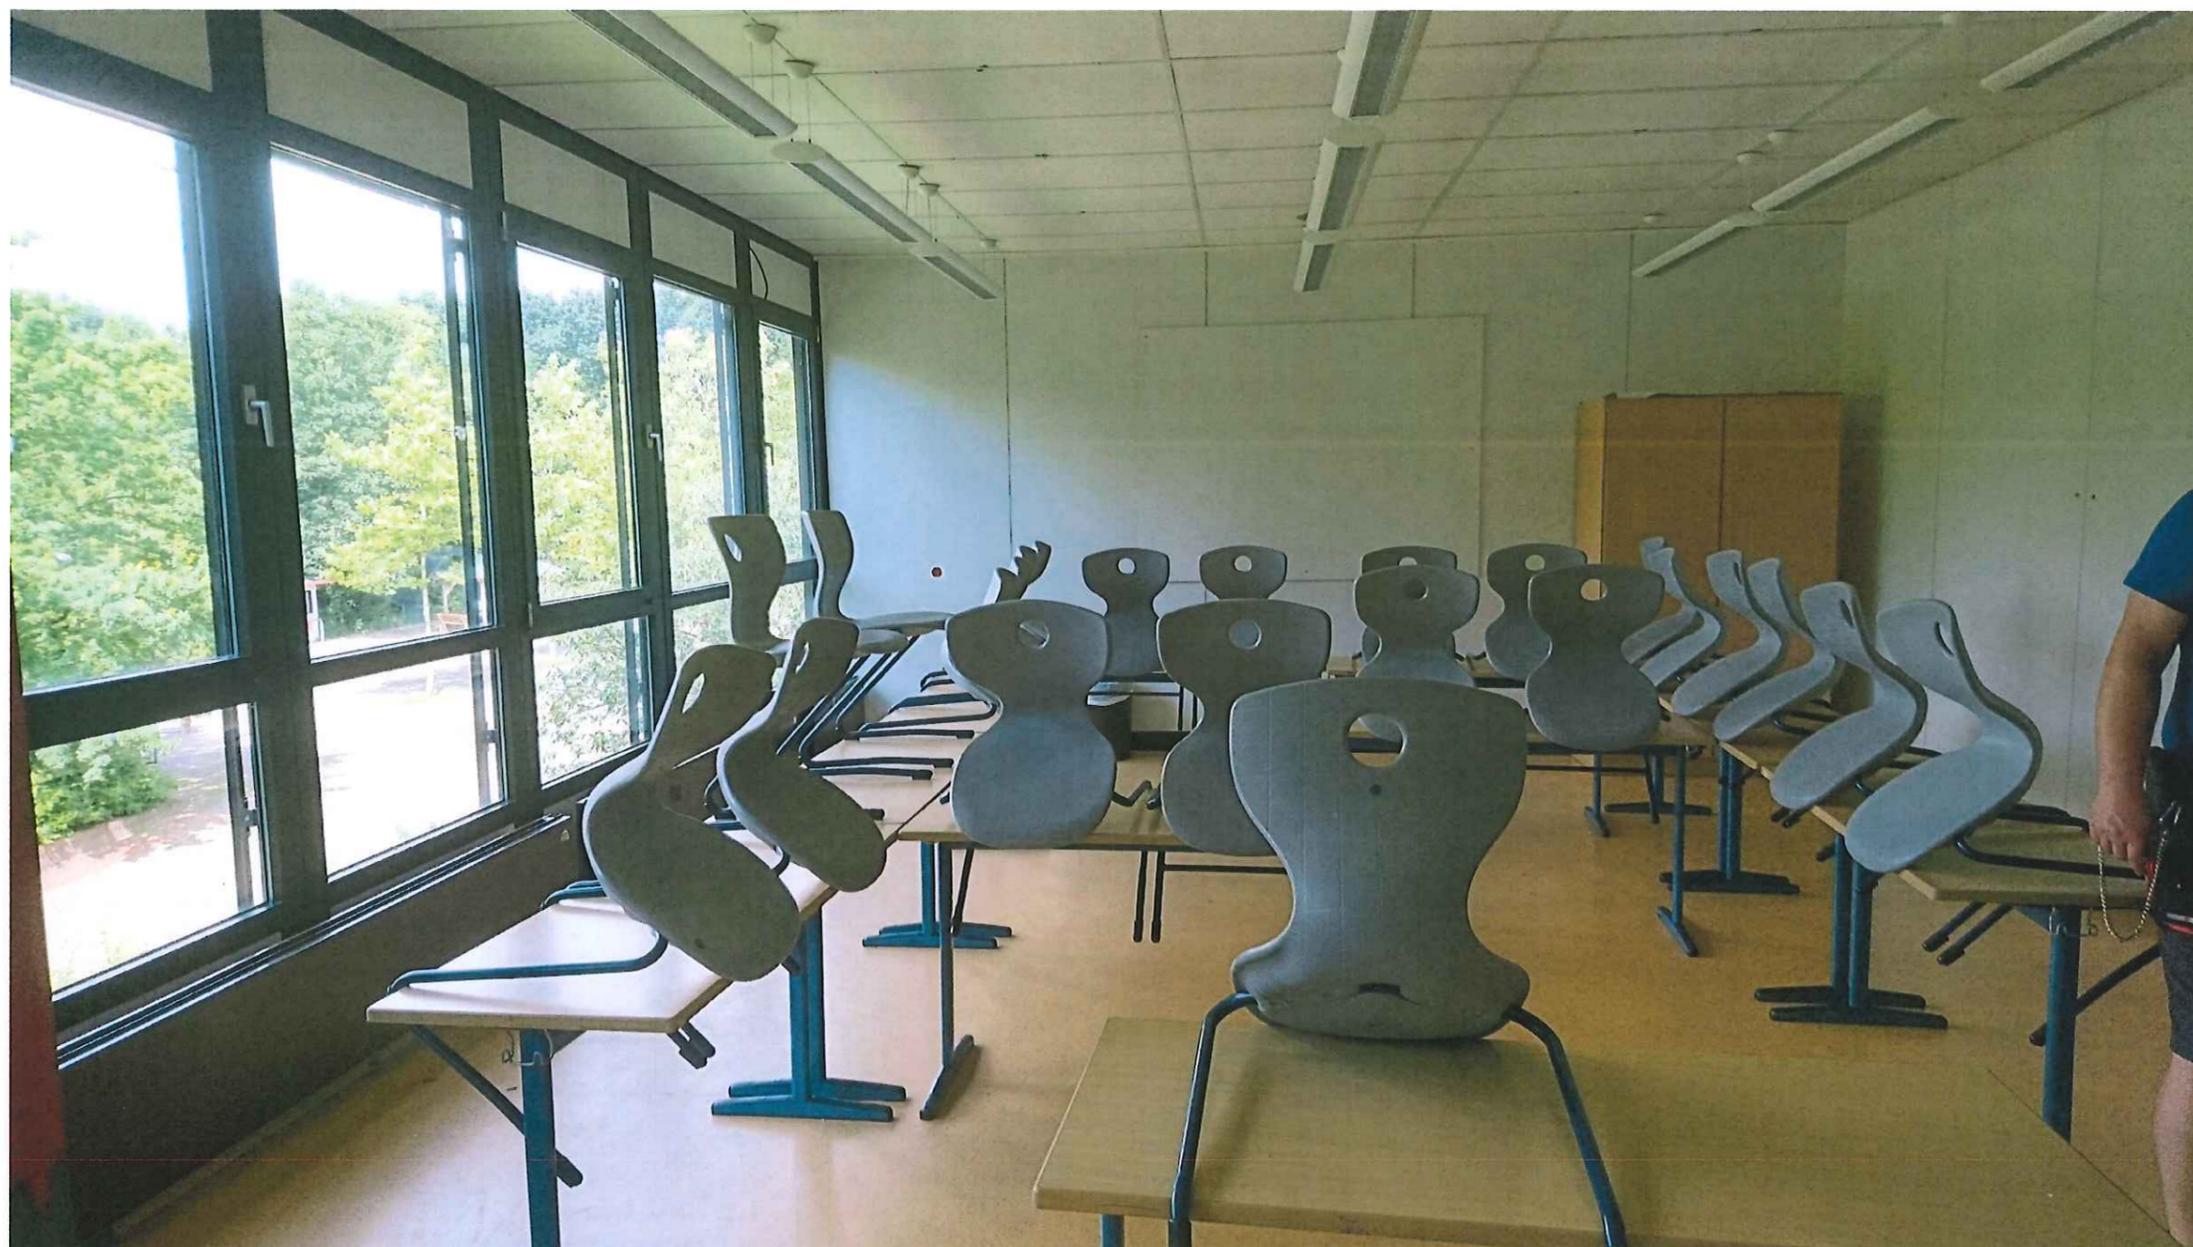
1 BESTAND KLASSENRAUM

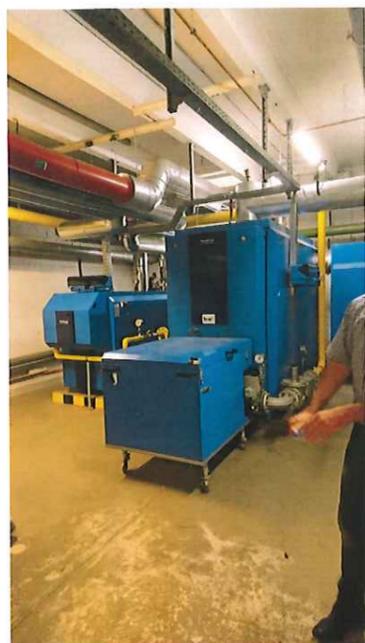
1 WÄRMERZEUGER

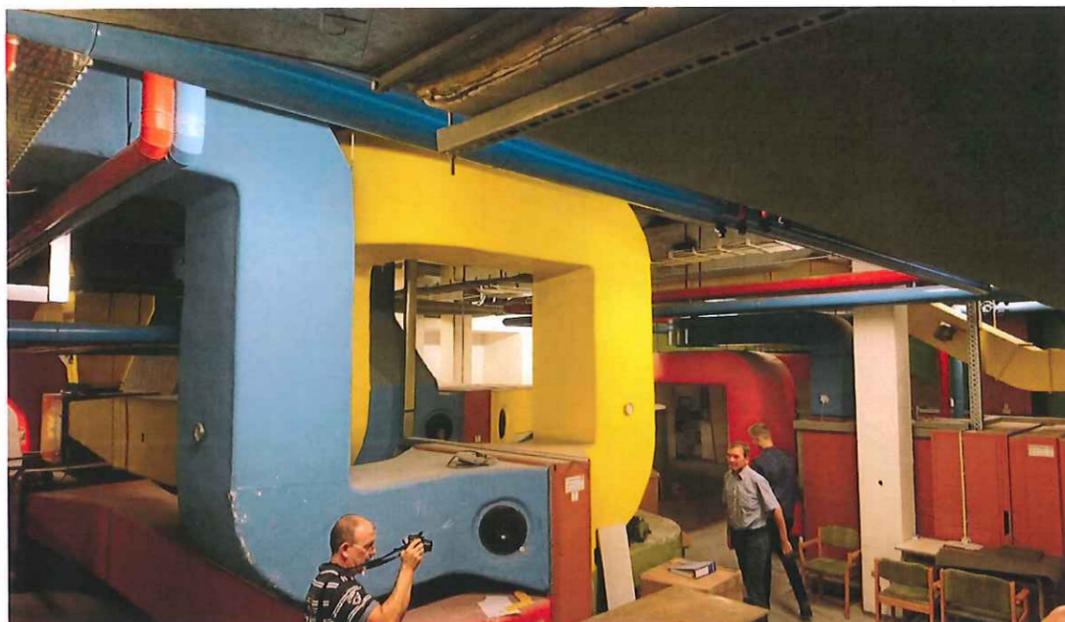
1 LÜFTUNG

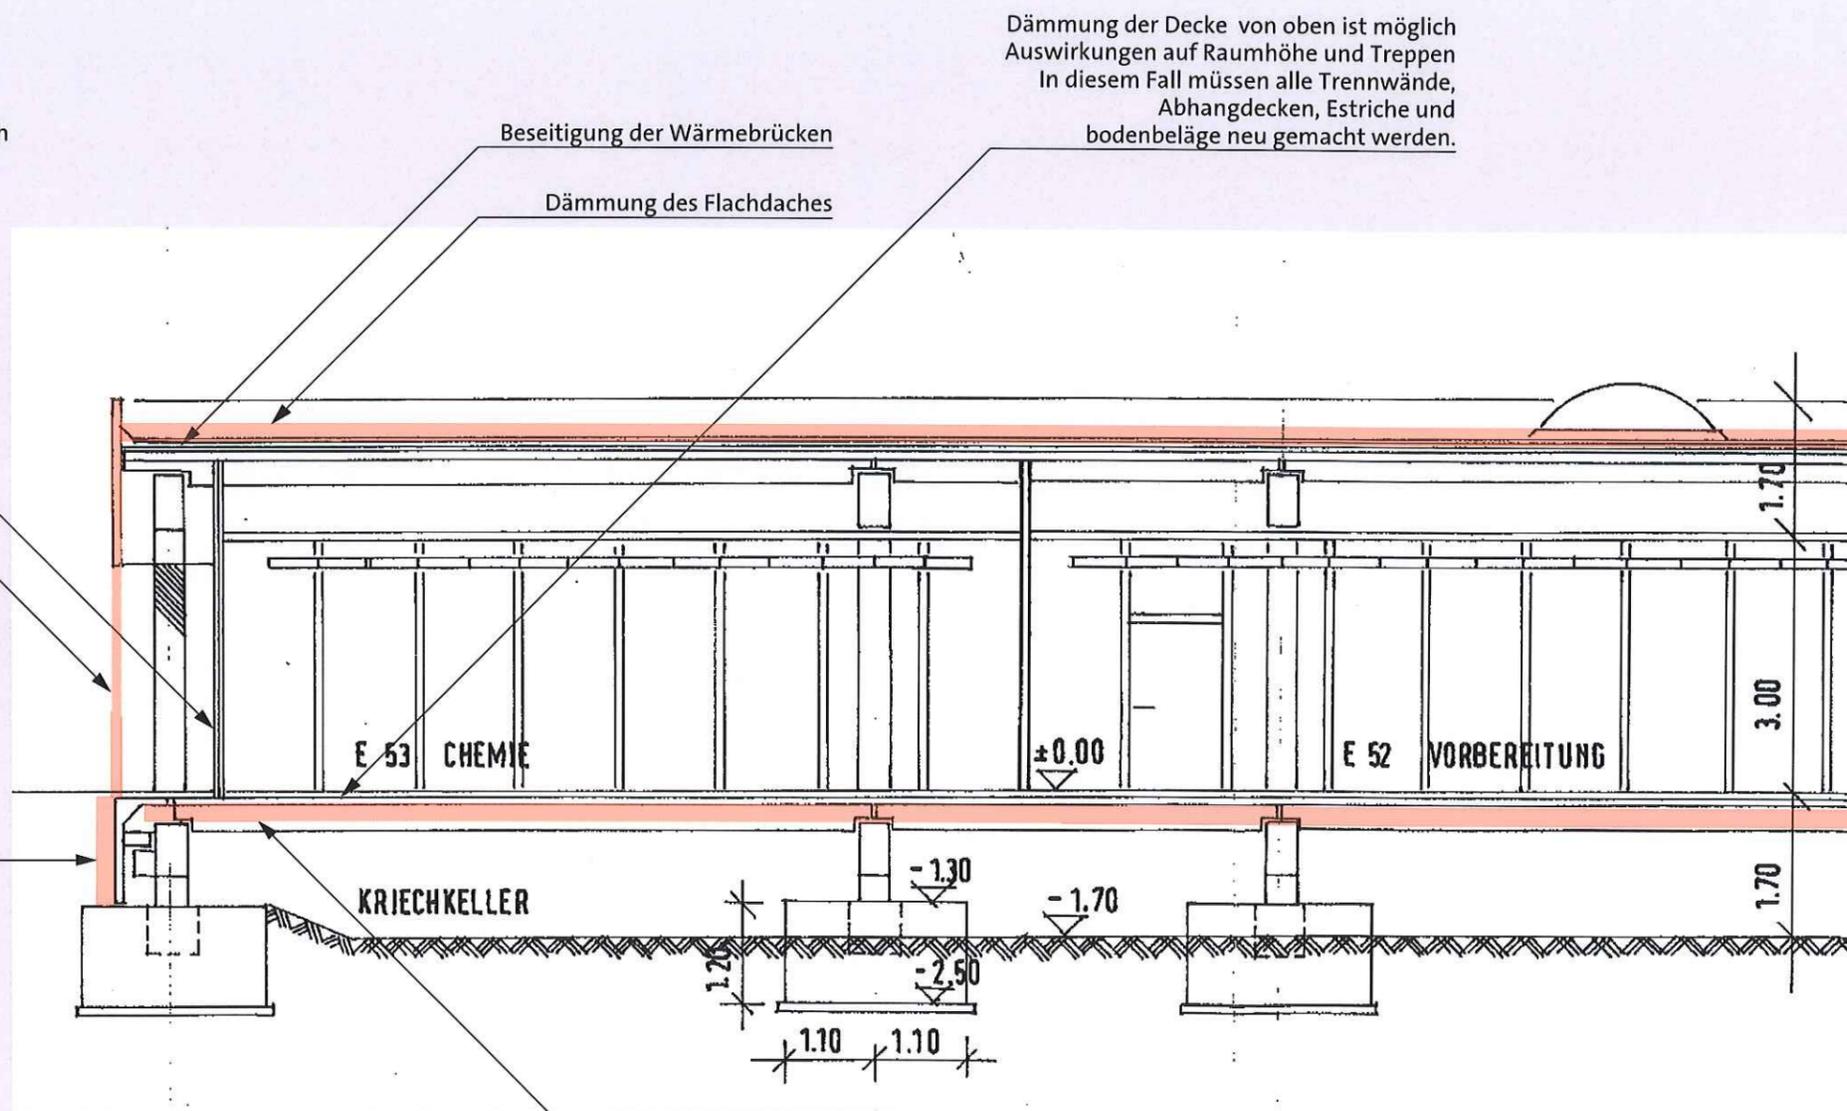
Energetische Sanierung der Fassadenelemente ist möglich

Perimeterdämmung und Abdichtung sind erforderlich
