**Untersuchungen
des Gebäudebestandes der Rudolf-Dietz-Schule
Rudolf-Dietz-Straße 10
65207 Wiesbaden-Naurod**

**Bericht
Untersuchungsergebnisse
Gebäudeschadstoffe**

Kostenschätzung Gebäuderückbau

Ingelheim, den 25.08.2014

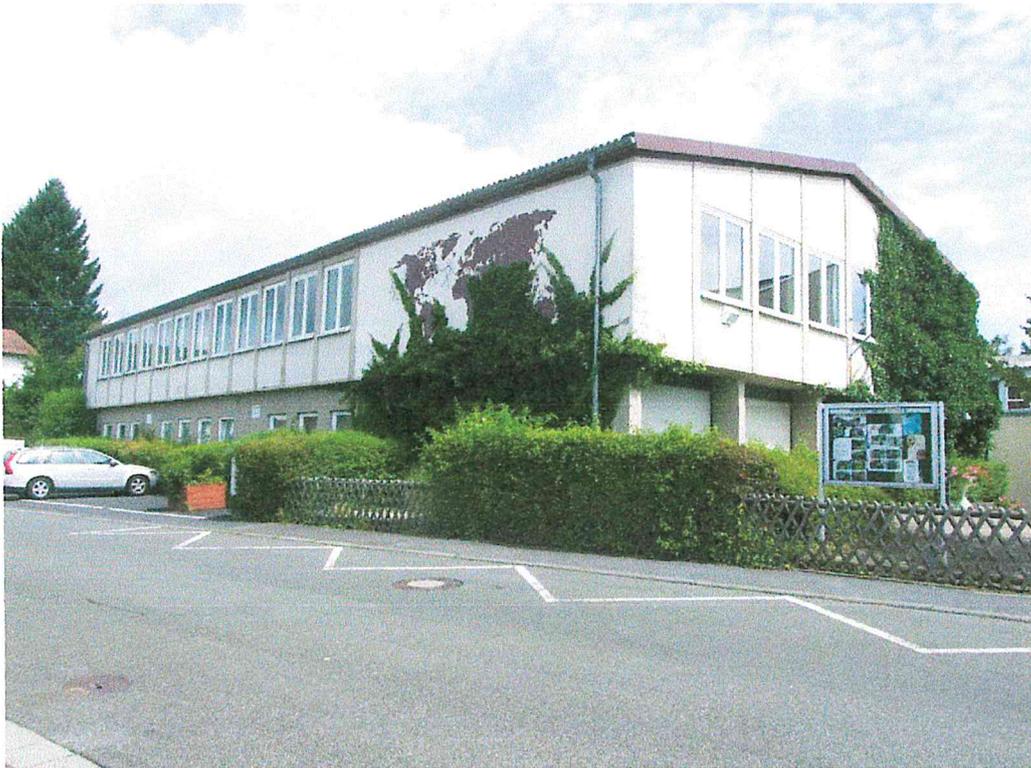
Abb. 1: Westlicher Altbau, Straßenansicht Rudolf-Dietz-Straße, Blickrichtung NO

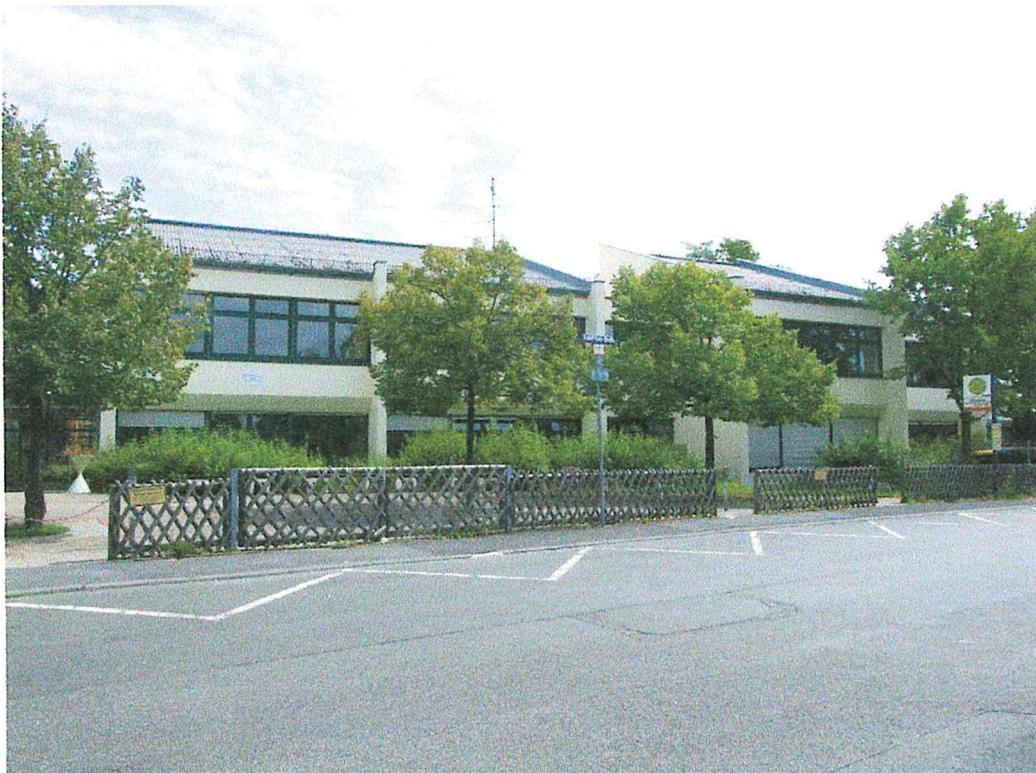
Abb. 2: Erweiterungsbau (Neubau), Straßenansicht Rudolf-Dietz-Straße, Blickrichtung O

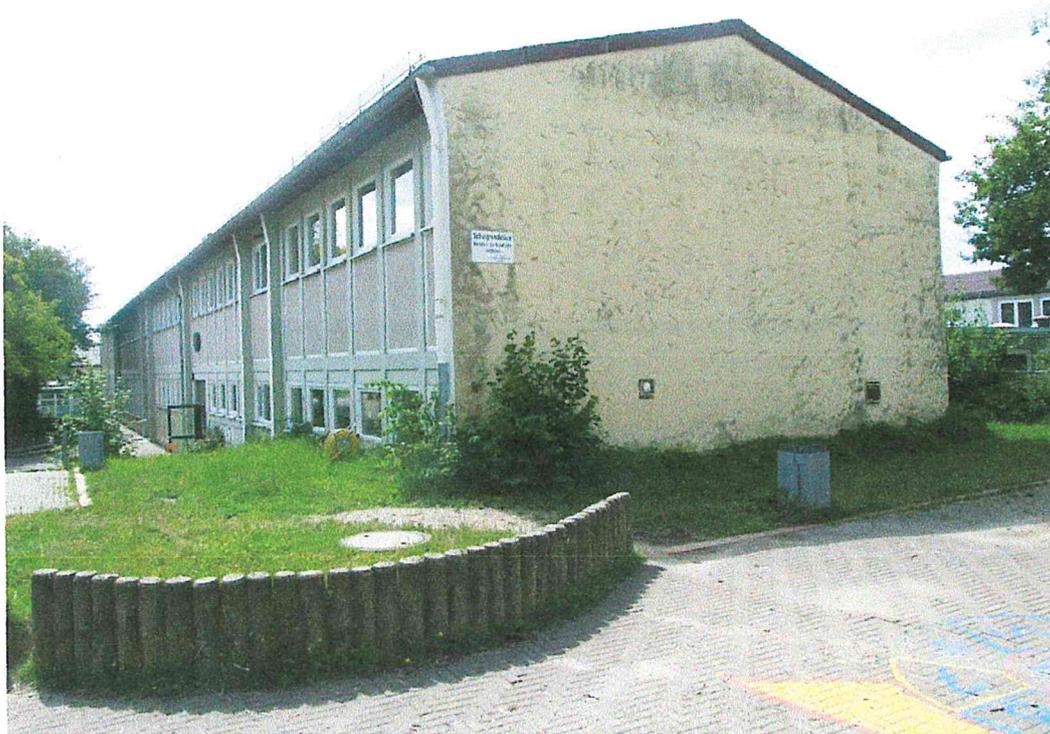
Abb. 3: Östlicher Altbau, Blickrichtung SW

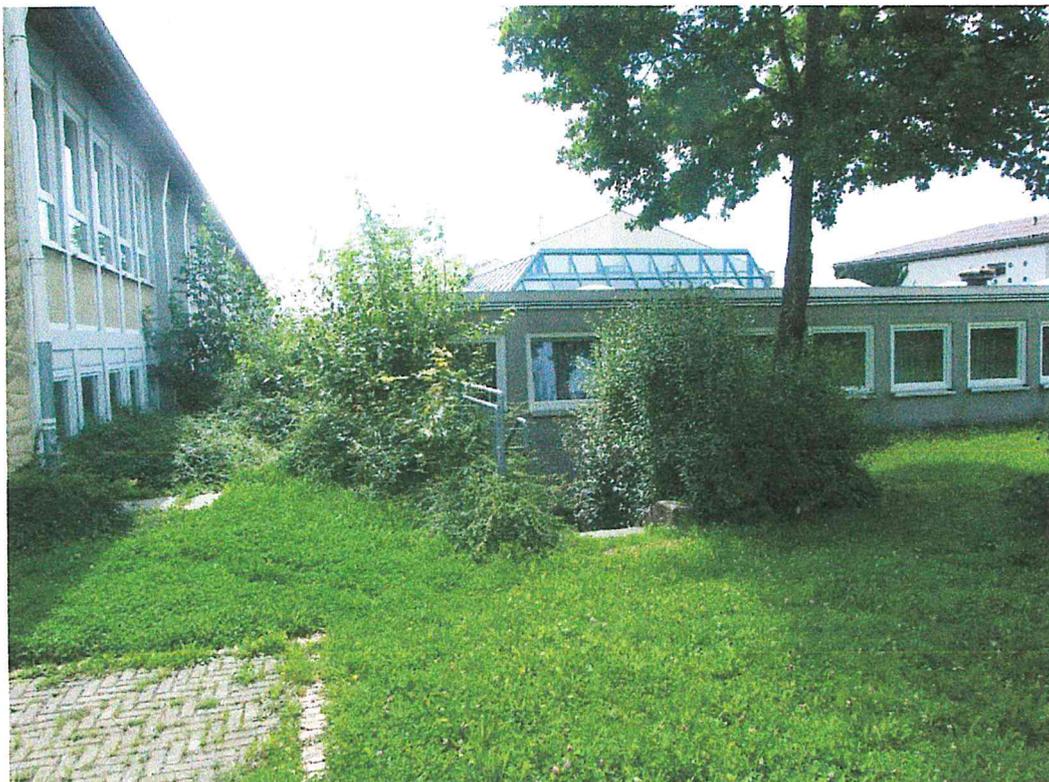
Abb. 4: Aula, Nordfassade, Blickrichtung S, links Westfassade östlicher Altbau

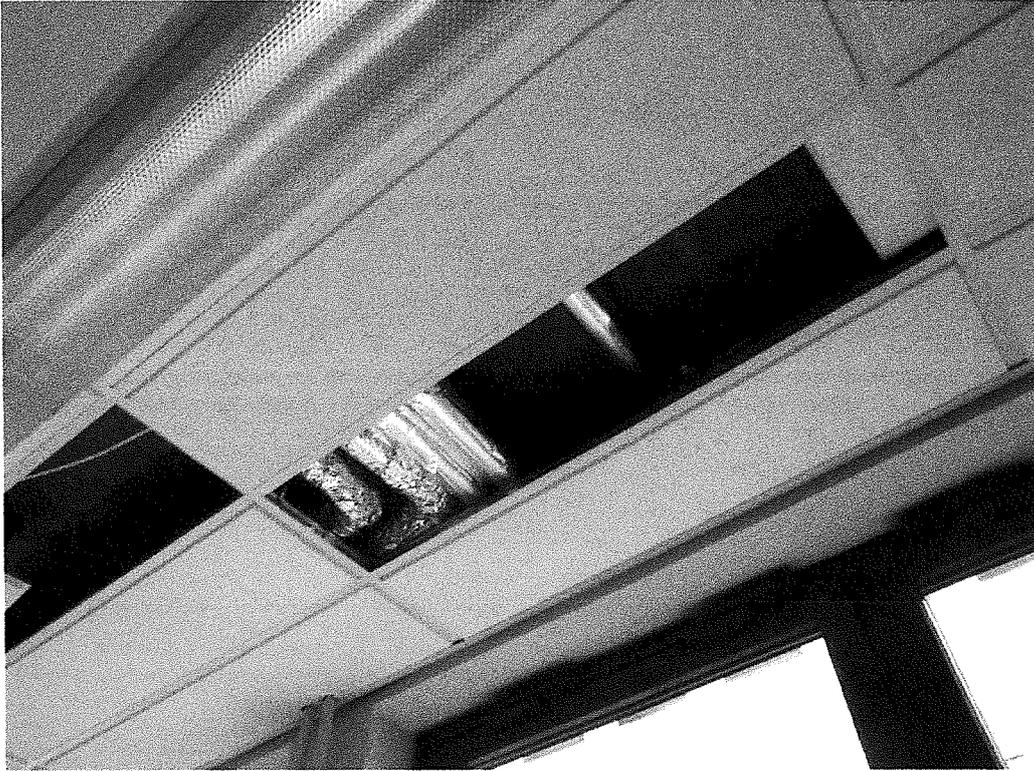
Abb. 5: Geöffnete Deckenverkleidung in der Bibliothek, EG Erweiterungsbau

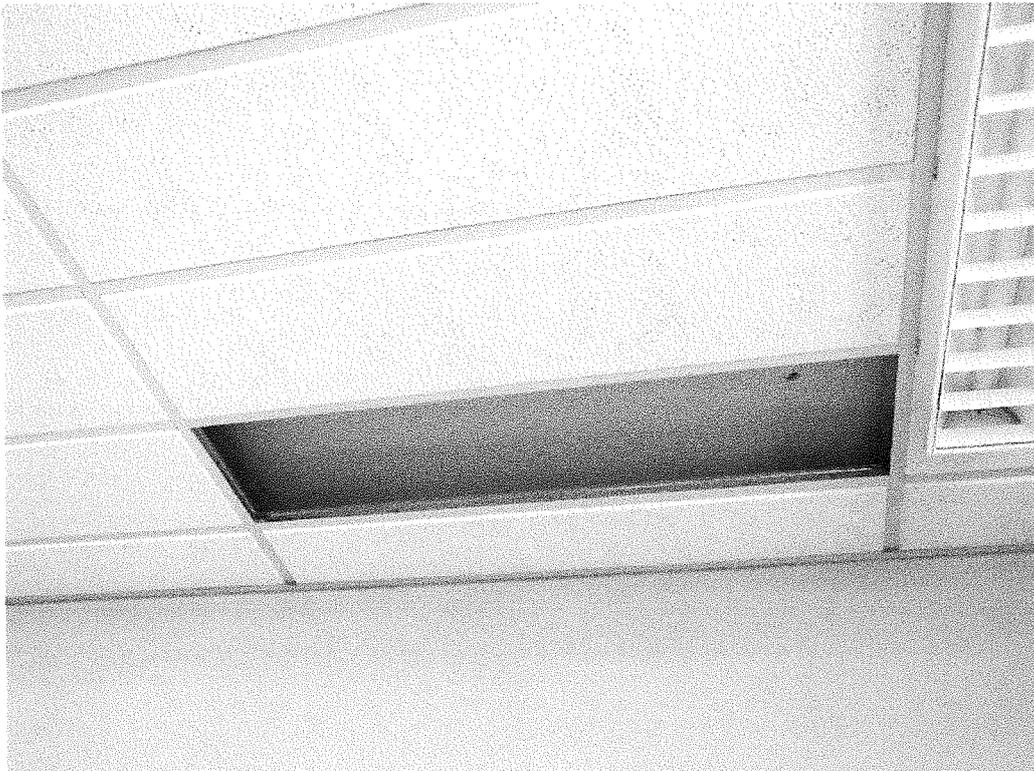
Abb. 6: Geöffnete Deckenverkleidung im Werkraum, OG westlicher Altbau

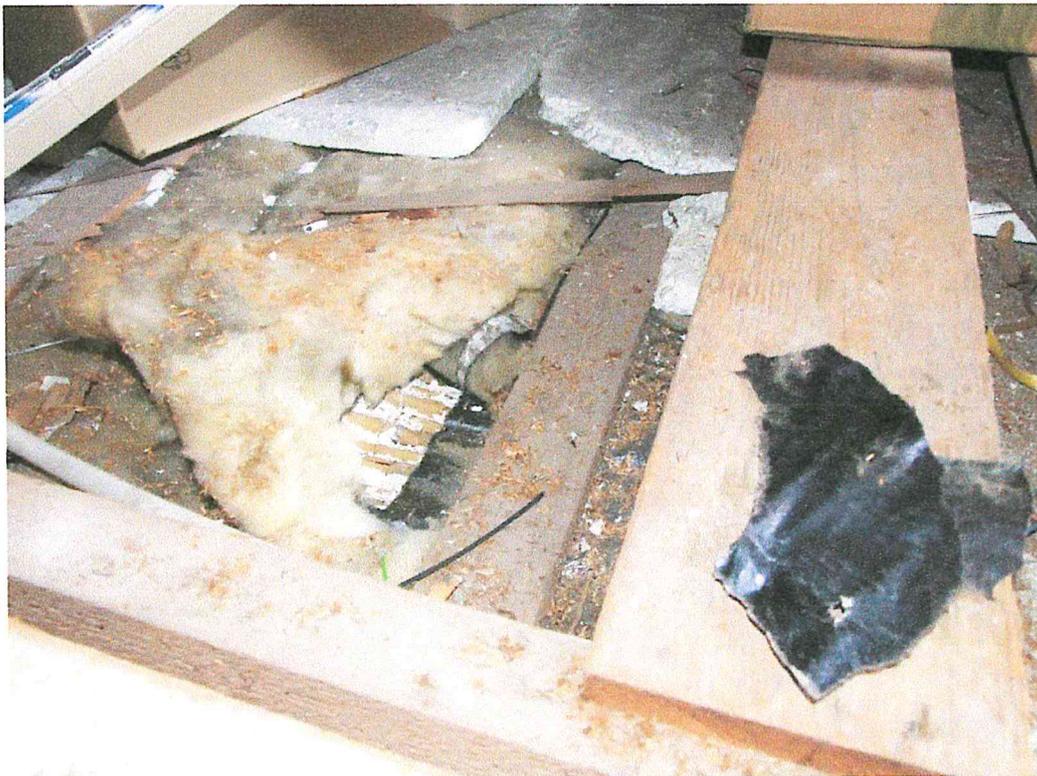
In der Probe P 7 (schwarzes Papier als Trennmembran) aus der obersten Geschossdecke des westlichen Altbaus wurde eine PAK-Summen-Konzentration der 16 Einzelsubstanzen nach EPA-Liste von 47.000 mg/kg nachgewiesen. Die ermittelte Konzentration der Einzelverbindung Benzo(a)pyren beträgt 5.800 mg/kg.

Die Probe P 7 (schwarzes Papier als Trennmembran) ist mit einer PAK-Summen-Konzentration von 47.000 mg/kg und einer Benzo(a)pyrenkonzentration von 5.800 mg/kg. als teer einzustufen. Das Material ist unter Beachtung der TRGS 551 „Pyrolyseprodukte“ und die TRGS 524 „Arbeiten im kontaminierten Bereich“ zu separieren und zu entsorgen.

Abb. 7: Bodenaufbau im Spitzboden über OG westlicher Altbau (von unten nach oben: Putz, Schilfmatte, Teerpapier, Mineralwolle, Styropor)

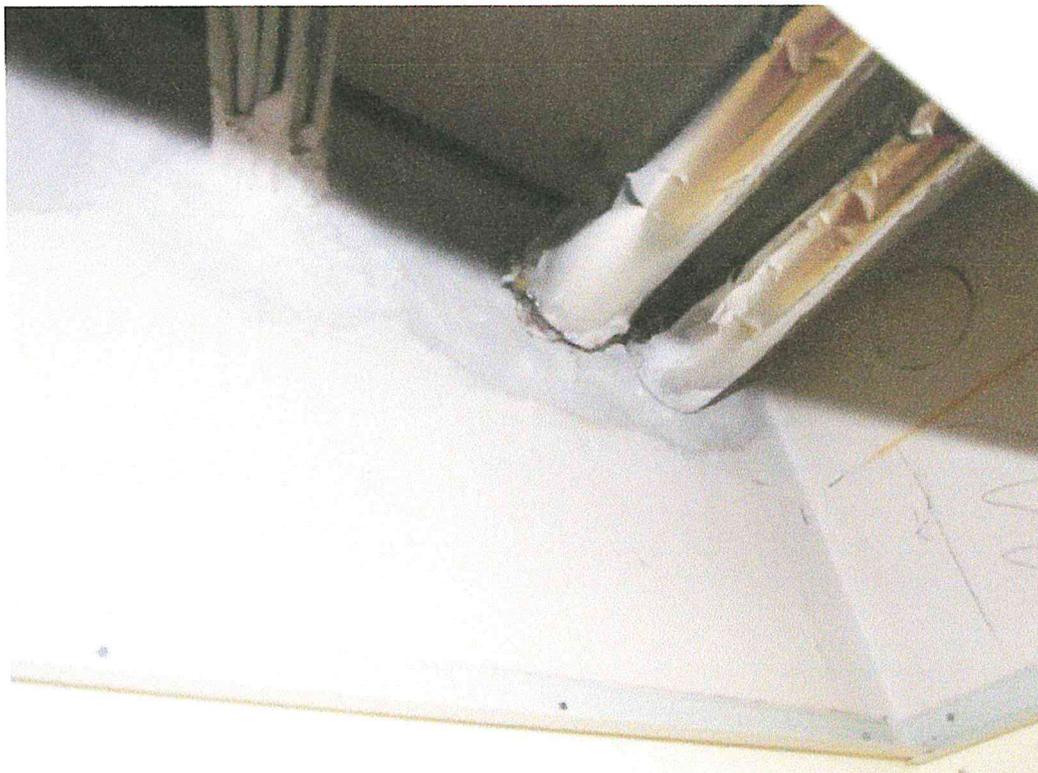
Abb. 8: Wanddurchführung Elektroleitungen und Heizleitungen, EG westl. Altbau

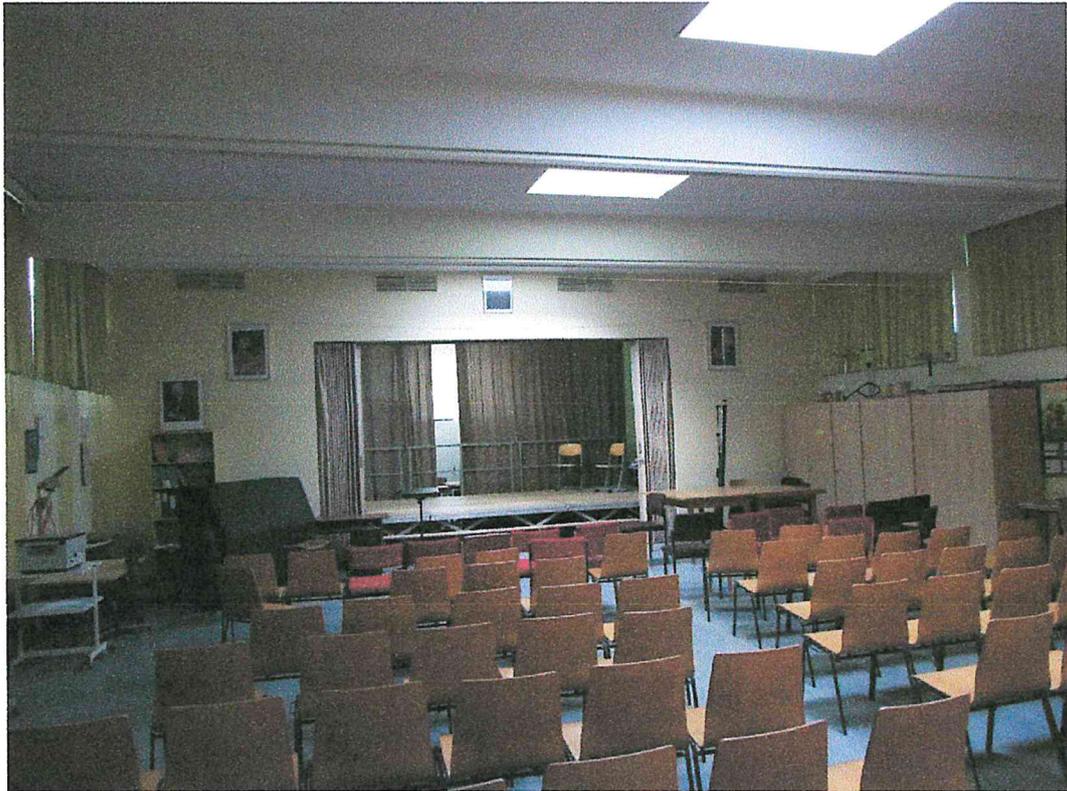
Abb. 9: Innenansicht Aula

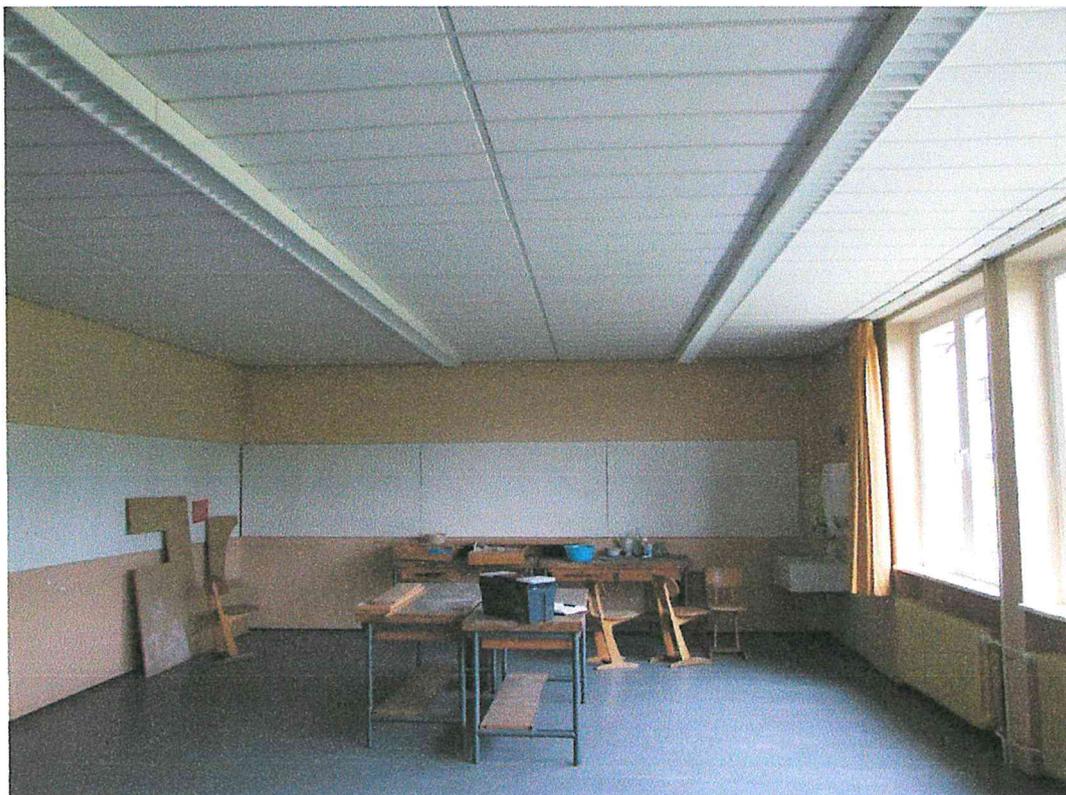
Abb. 10: Innenansicht Werkraum, OG westlicher Altbau

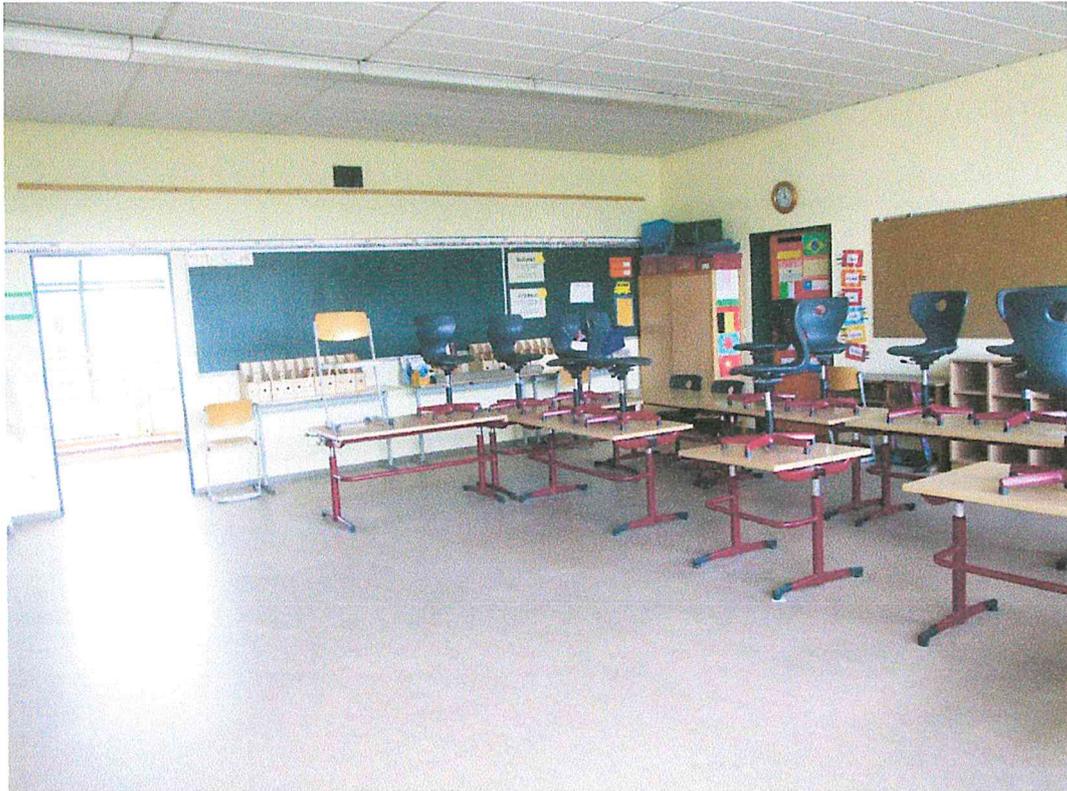
Abb. 11: Innenansicht Klassenraum, OG Erweiterungsbau

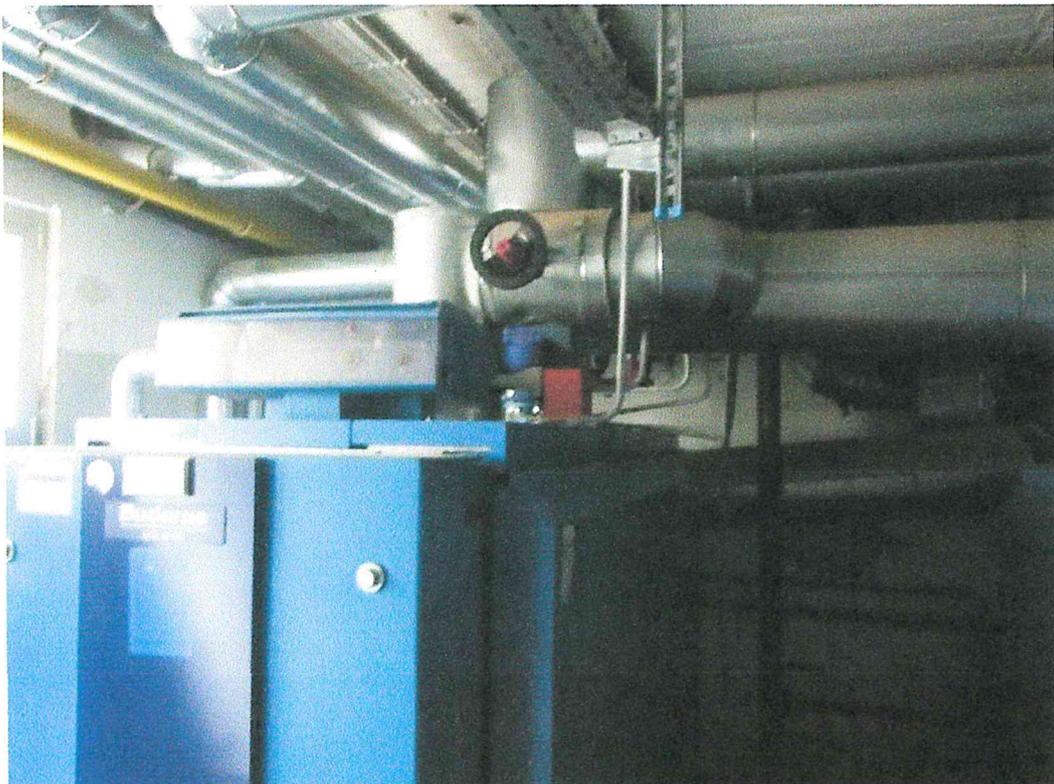
Abb. 12: Heizungsanlage, KG östlicher Altbau

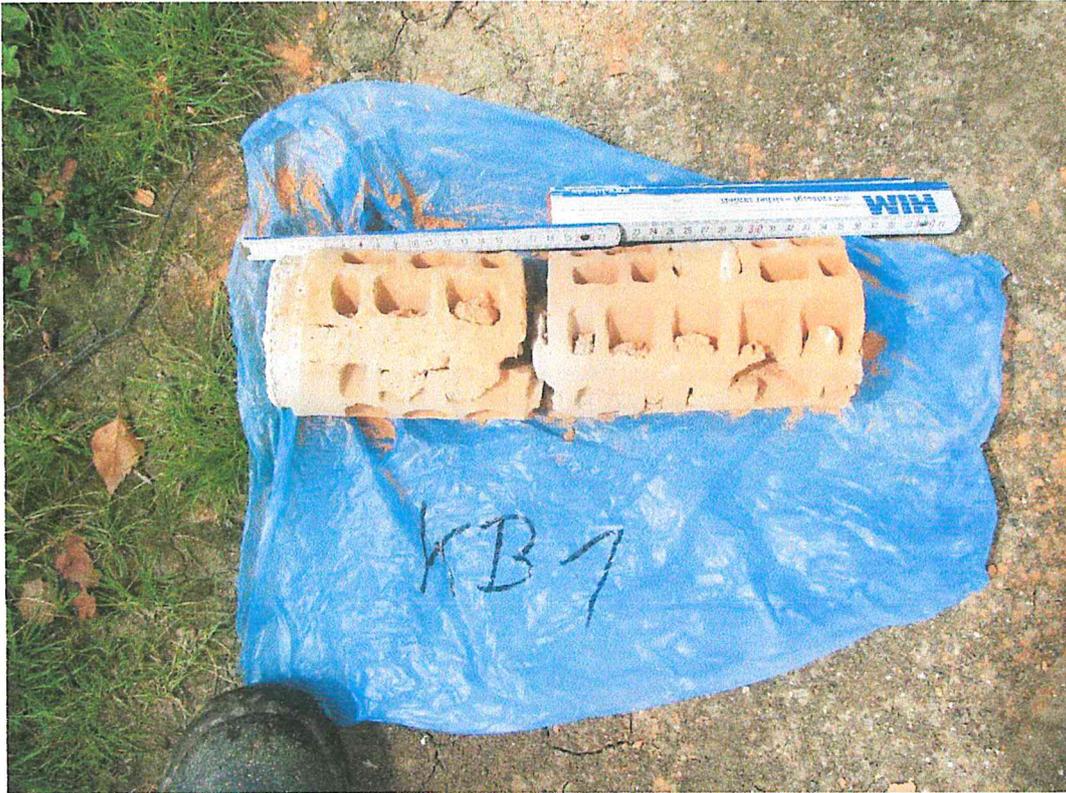
Die Probe MP 1 (Mischprobe Außenmauer Erweiterungsbau (KB 1) und westlicher Altbau (KB 2)) zeigt mit 2.020 $\mu\text{S}/\text{cm}$ eine erhöhte elektrische Leitfähigkeit und mit 21 mg/kg eine erhöhte Chloridkonzentration.

Abb. 13: Bohrkern KB 1, EG Erweiterungsbau (Neubau); Lage siehe Anlage 1

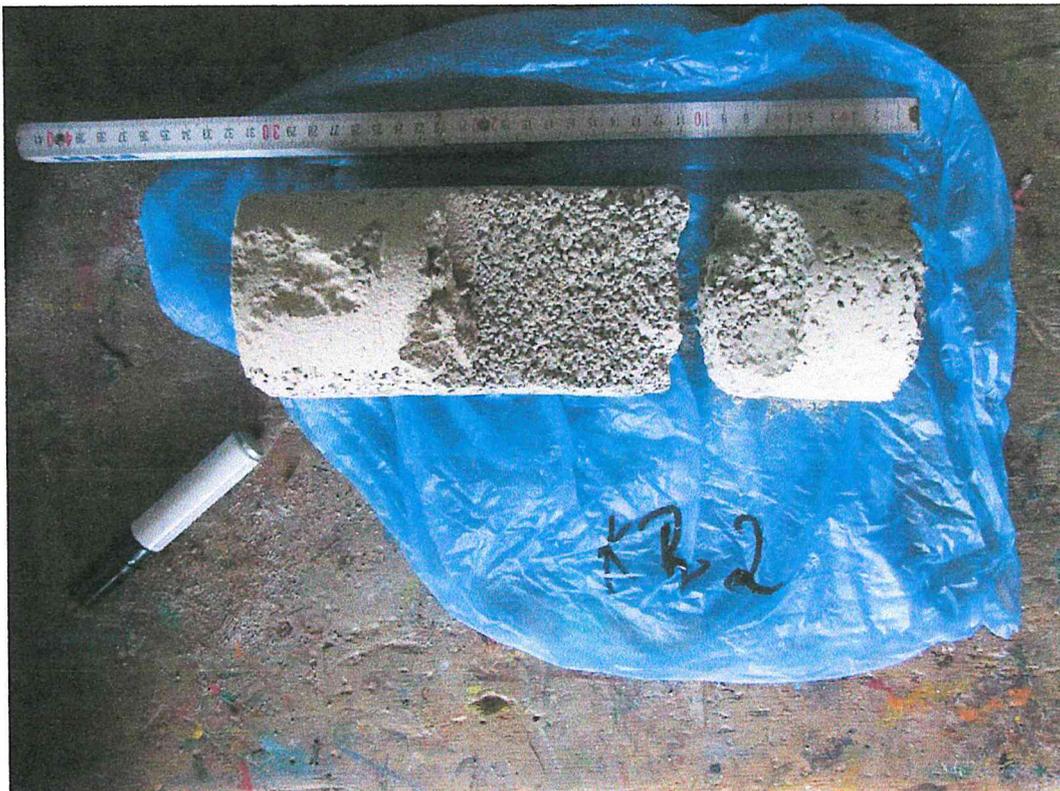
Abb. 14: Bohrkern KB 2, OG westlicher Altbau; Lage siehe Anlage 2

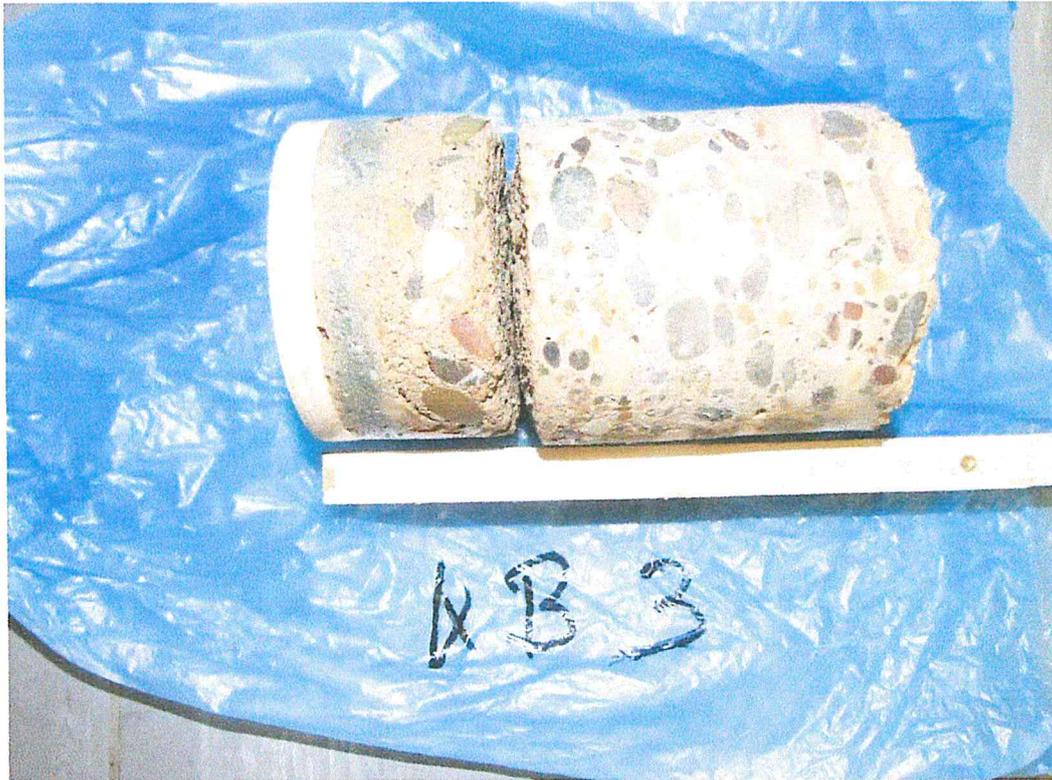
In der Probe MP 2 (Mischprobe Bodenplatte westlicher Altbau (KB 3) und Erweiterungsbau (KB 4)) wurde mit 820 mg/kg eine erhöhte elektrische Leitfähigkeit nachgewiesen.

Abb. 15: Bohrkern KB 3, EG westlicher Altbau; Lage siehe Anlage 1

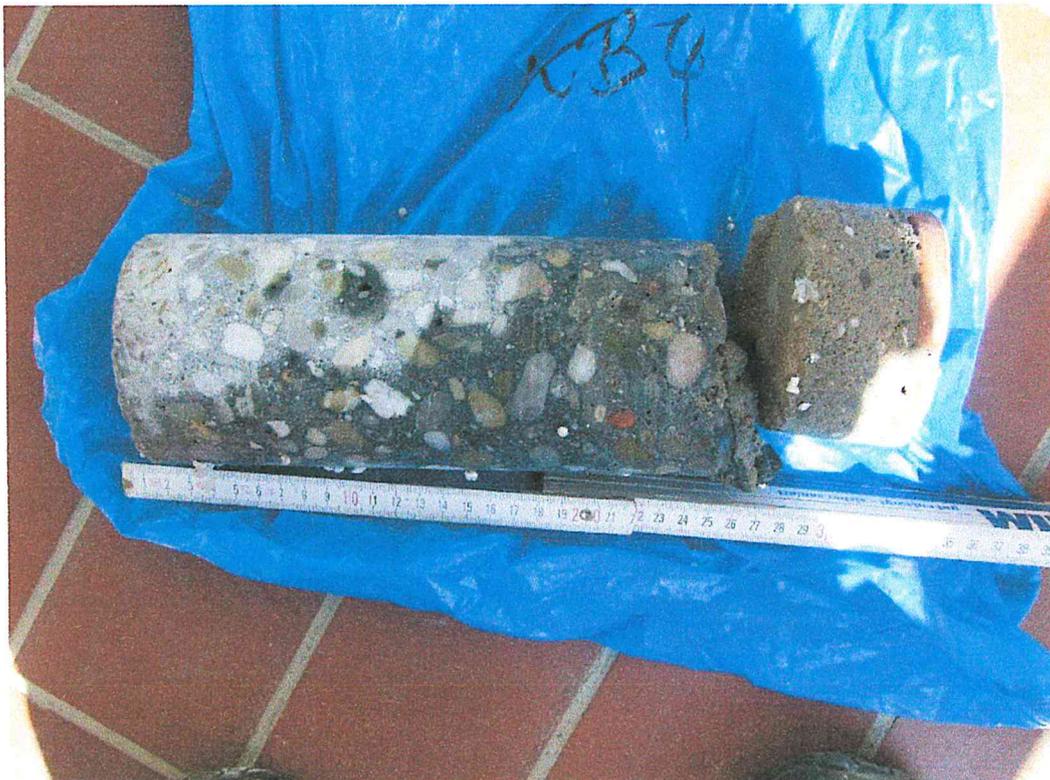
Abb. 16: Bohrkern KB 4, EG Erweiterungsbau; Lage siehe Anlage 1
