**Bericht**  
**Zusatzuntersuchung Gebäudeschadstoffe**  
**des Gebäudebestandes der Rudolf-Dietz-Schule**  
**Rudolf-Dietz-Straße 10**  
**65207 Wiesbaden-Naurod**

**Ingelheim, den 19.05.2020**

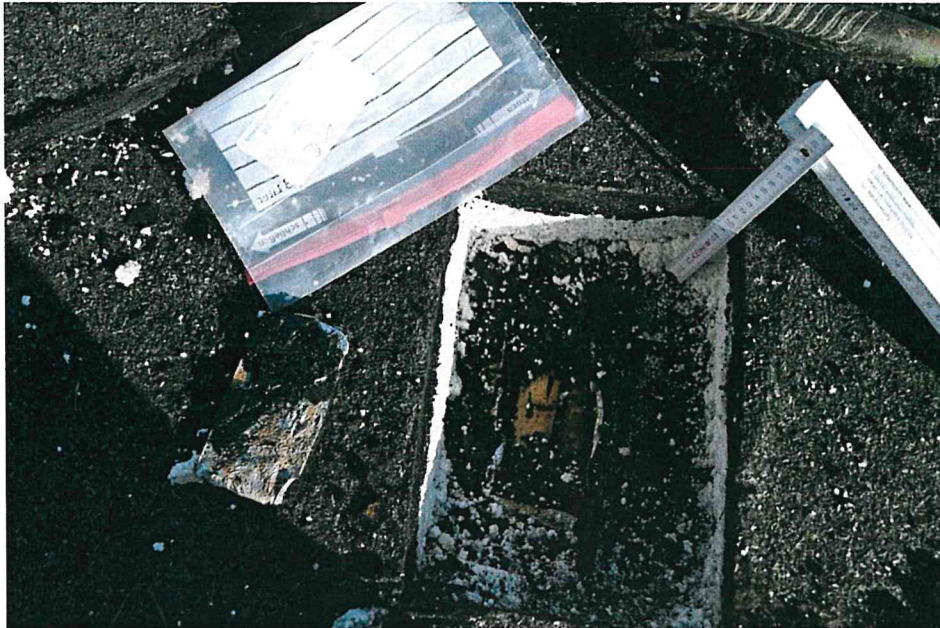
**Abb. 1: Geöffnetes Dach am Probenahmestelle D 1:**

In der Probe **D 1** (Dachpappe) und **D 3** (Dachpappe) wurde eine PAK-Konzentrationen von 19,9 mg/kg bzw. 22,5 mg/kg nachgewiesen. Die ermittelte Konzentration der Einzelverbindung Benzo(a)pyren beträgt 1,8 mg/kg bzw. 2,9 mg/kg.

Die Dachpappen (Proben D 1 und D 3) enthalten KMF-Fasern, die jedoch keine lungengängigen WHO-Fasern sind.

Die Dachpappen (Proben D 1 und D 3) sind als bitumenstämmig einzustufen.

Holzschalung, ca. 4 cm  
Dachpappe, ca. 2 mm  
Kaltschweißbahn, ca. 4 mm  
EPS (Styropor), ca. 8 cm  
alukaschierte Schweißbahn, ca. 5 mm  
Schweißbahn, ca. 2 cm

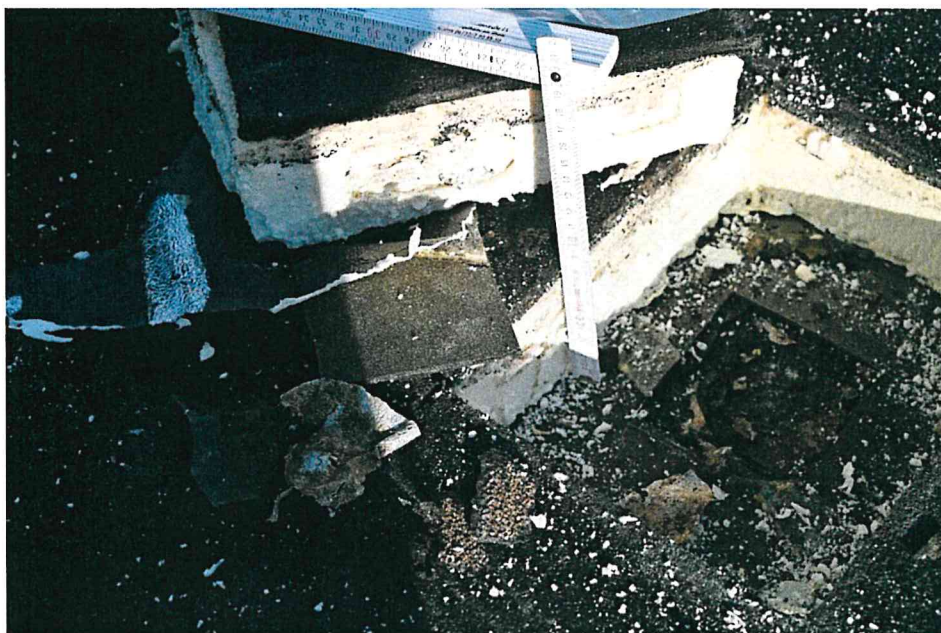
**Abb. 2: Geöffnetes Dach am Probenahmestelle D 2:**

Beton  
Dachpappe, ca. 2 mm  
Alukaschiert Schweißbahn, ca. 2 mm  
Bitumenkleber, ca. 1 mm  
EPS (Styropor) alukaschiert, ca. 8 cm  
alukaschierte Schweißbahn, ca. 5 mm  
Dachpappe, 2-lagig, ca. 1 cm

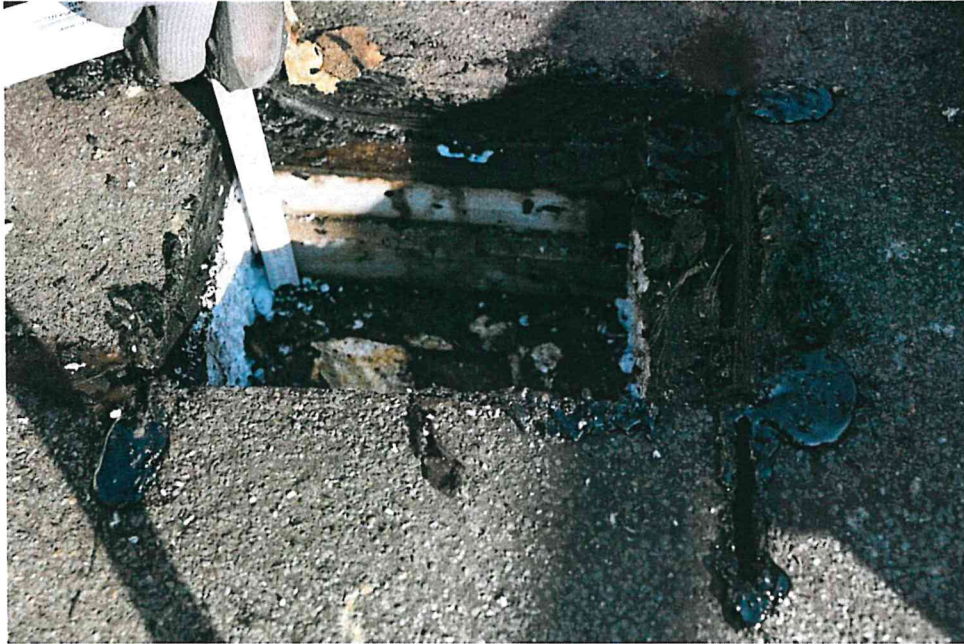
Abb. 3: Geöffnetes Dach am Probenahmestelle D 3:

Beton  
Dachpappe, ca. 1 cm  
alukaschiert Schweißbahn, ca. 2 mm  
XPS (Styrodur), ca. 8 cm  
Dachpappe, ca. 4 cm

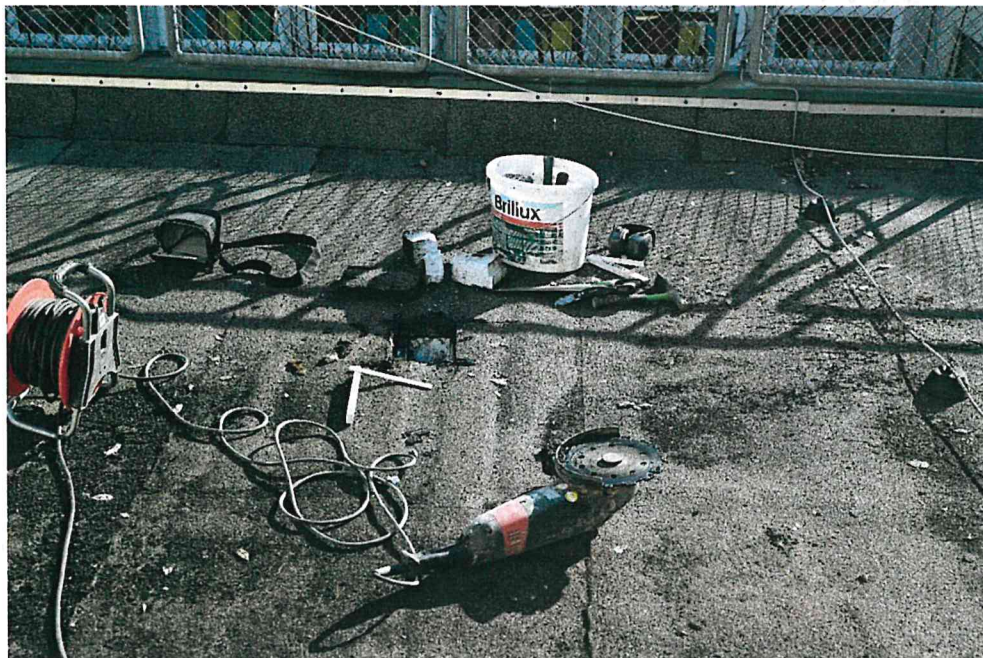
Abb. 4: Flachdach Erweiterungsbau, Flachdach im Bereich der Probenahmestelle D 3
