Projekt:
Kernkraftwerk Neckarwestheim, Block II (GKN II)

Prüfbericht

Meldepflichtiges Ereignis 03/2017 „Anzeigen bei der Wirbelstromprüfung von Dampferzeugerheizrohren“

Hier: Stellungnahme zum Wiederanfahren nach der Revision 2020

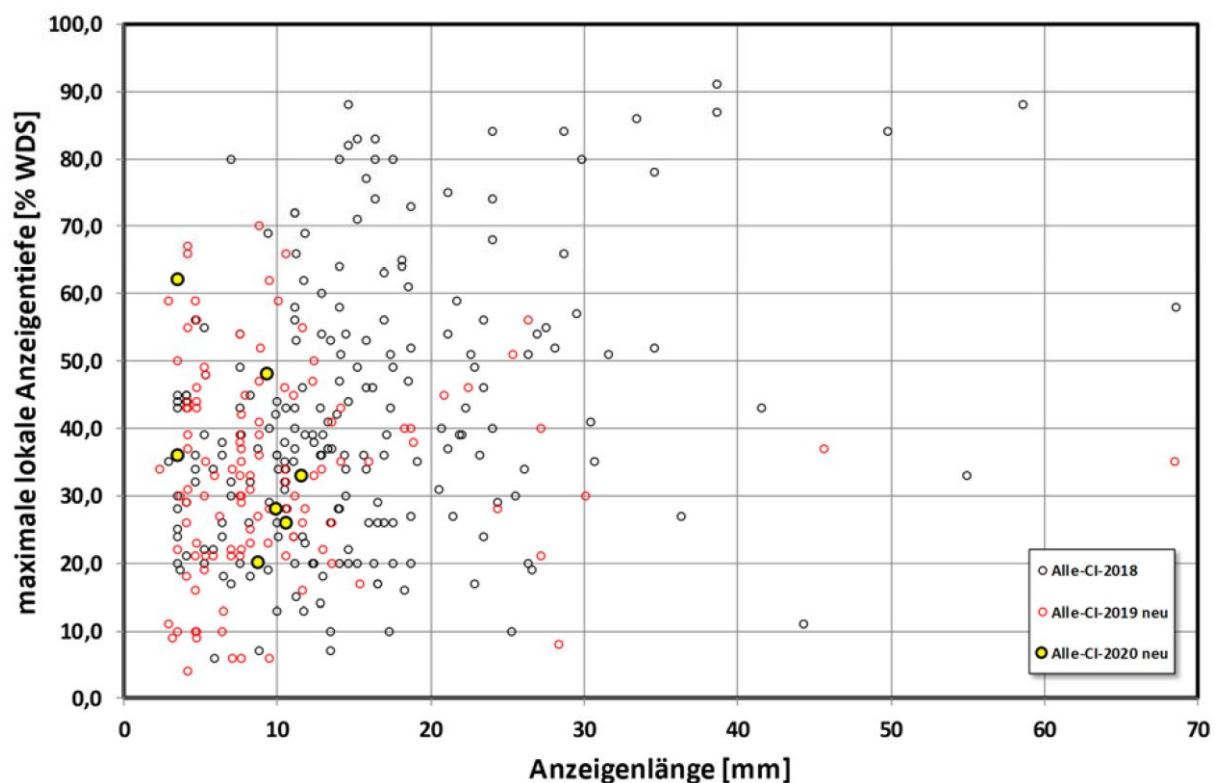
Die sieben in der Revision 2020 detektierten linearen Anzeigen verteilen sich auf die DE 20 (6 lineare Anzeigen) und DE 40 (1 lineare Anzeige). Die maximale lokale Tiefe (lokale WDS) aller linearen Anzeigen würde 62 % und in einem DE-Heizrohr im DE 20 vorliegen. Der Vergleich mit den Anzeigen aus Revision 2018 und 2019 zeige vor allem, dass es sich bei den in der Revision 2020 neu aufgefundenen Anzeigen um sehr kurze Anzeigen handeln würde (siehe Abbildung 4).

Abbildung 4 Verteilung der linearen Anzeigen in Bezug auf Länge und Tiefe, Revision 2020 im Vergleich zu den Ergebnissen aus den Revisionen 2018/2019 (Messung mittels MRPC-Sensor) – aus /U 1/

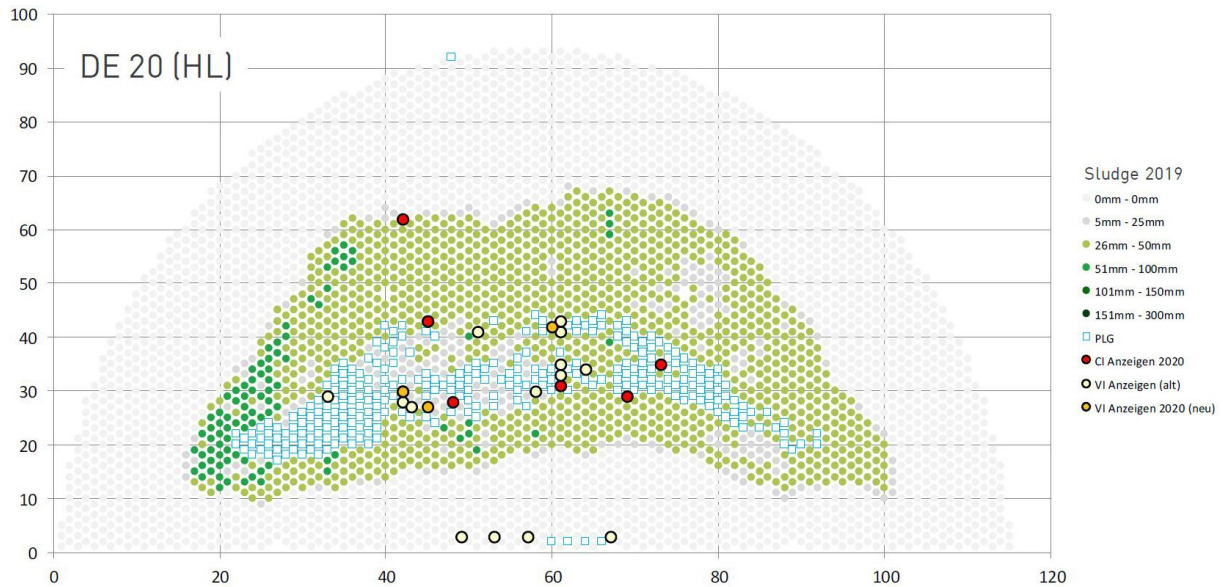
Abbildung 5 DE 20 (HL) - Lage der in der Revision 2020 detektierten Anzeigen im Hinblick auf die aus den Wirbelstromprüfdaten entnommenen Ablagerungs-/Belagshöhen aus 2019 – aus /U 1/

Ausgehend von der Anzeigenbeschreibung im Bericht /U 1/ kommt die Betreiberin zu dem Schluss, dass die Art der Anzeigen sowie deren Lage und Verteilung mit den Anzeigen aus den Revisionen 2018 und 2019 vergleichbar sind. Insbesondere würden auch die in den DE 20 (HL) und DE 40 (HL) festgestellten Anzeigen in den Randbereichen der Ablagerungen (vergleichbare Ablagerungshöhen wie DE 20 (HL) 2018) die Schadenshypothese bestätigen. Dies verdeutlicht die Betreiberin anhand von Darstellungen, in denen die mit Wirbelstrom gemessenen Ablagerungs-/Belagshöhen mit den detektierten umfangsorientierten Anzeigen im Rohrspiegel überlagert werden (siehe Abbildungen 5 und 7).

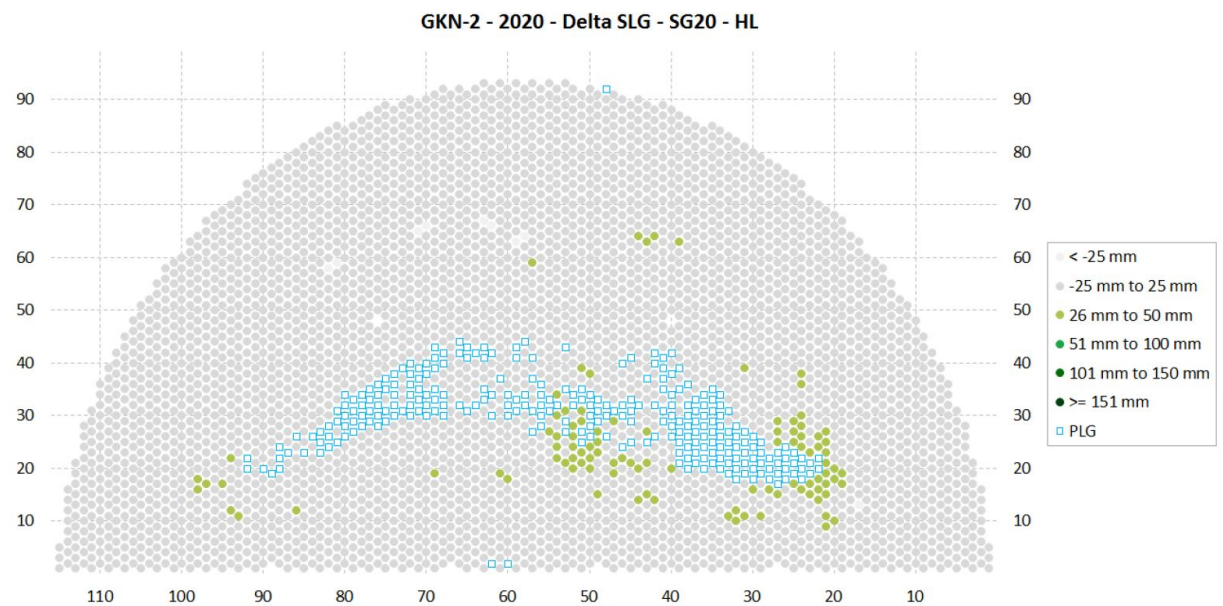
Abbildung 6 DE 20 (HL) – Veränderung der Sludge-/Belagshöhen im Zeitraum zwischen 2019 und 2020 – aus /U 6/

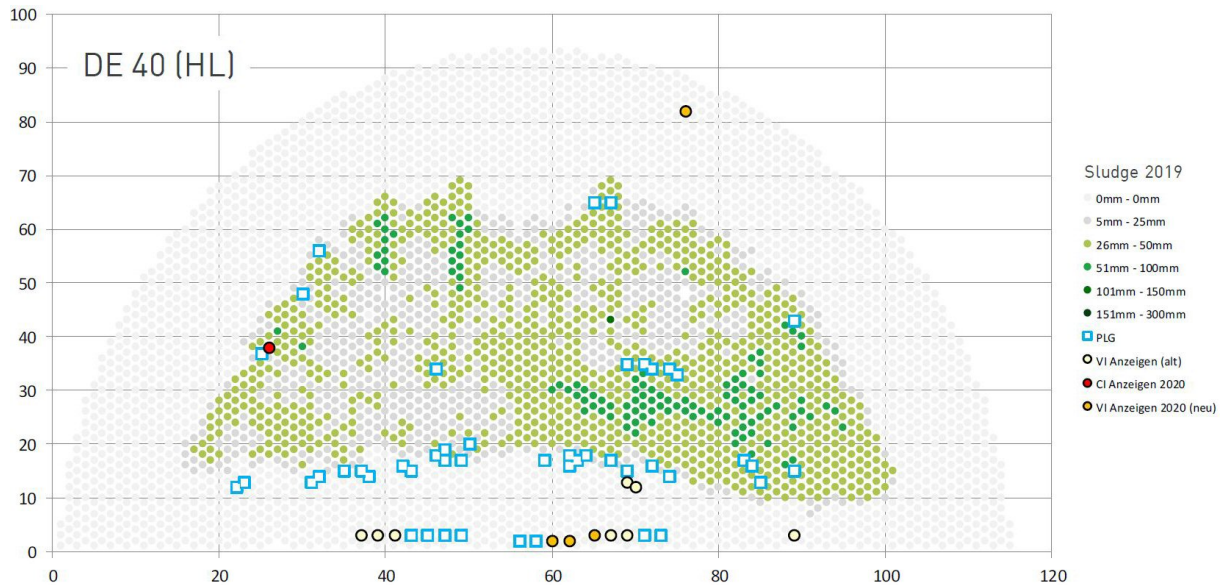
Die im DE 20 (HL) etwas weiter außen liegende lineare Anzeige (CI) würde sich, wie auch die meisten bislang detektierten Anzeigen im DE 40 (HL) (siehe Abbildung 7), im Randbereich der Ablagerungszone und der Bereiche mit Hinweisen auf Rohrbodenkorrosion befinden. Dementsprechend würde diese Anzeige auch in dem, entsprechend der in 2019 festgelegten Prüfstrategie (vgl. Abbildung 1), definierten Prüfumfang für die zusätzliche Prüfung mit dem MRPC-Sensor liegen. /U 1/

Abbildung 7 DE 40 (HL) - Lage der in der Revision 2020 detektierten Anzeigen im Hinblick auf die aus den Wirbelstromprüfdaten entnommenen Ablagerungs-/Belagshöhen aus 2019 – aus /U 1/

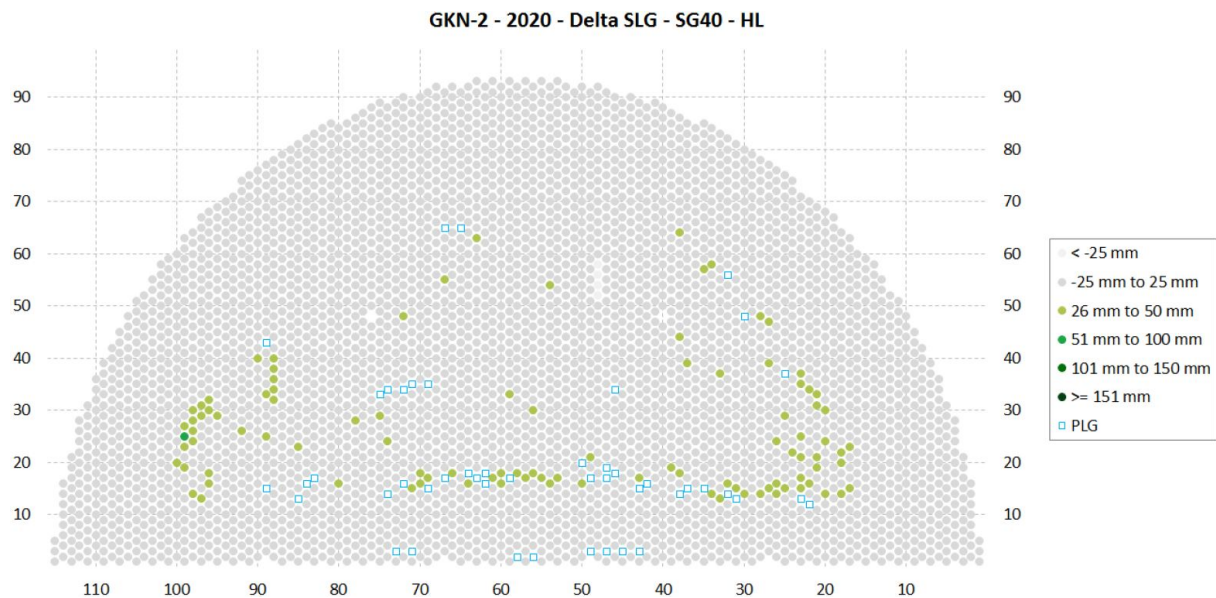
Abbildung 8 DE 40 (HL) – Veränderung der Sludge-/Belagshöhen im Zeitraum zwischen 2019 und 2020 – aus /U 6/

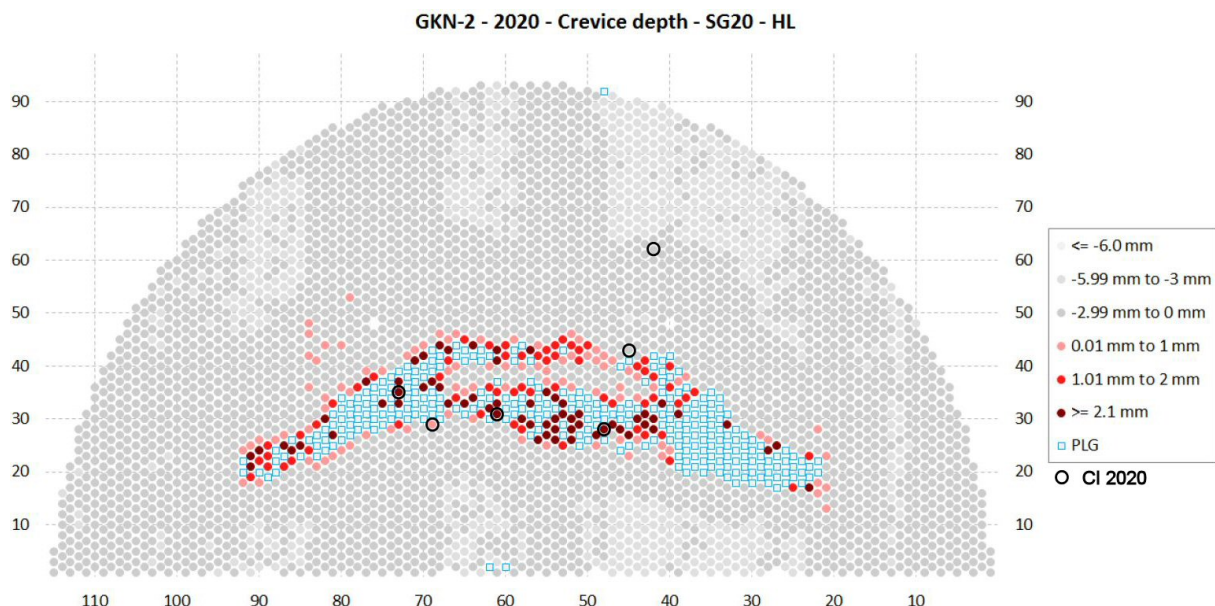
Abbildung 9 DE 20 - Lage der in der Revision 2020 heißseitig (HL) detektierten linearen Anzeigen im Hinblick auf die aus den Wirbelstromprüfdaten abgeleiteten Spalttiefen – aus /U 6/

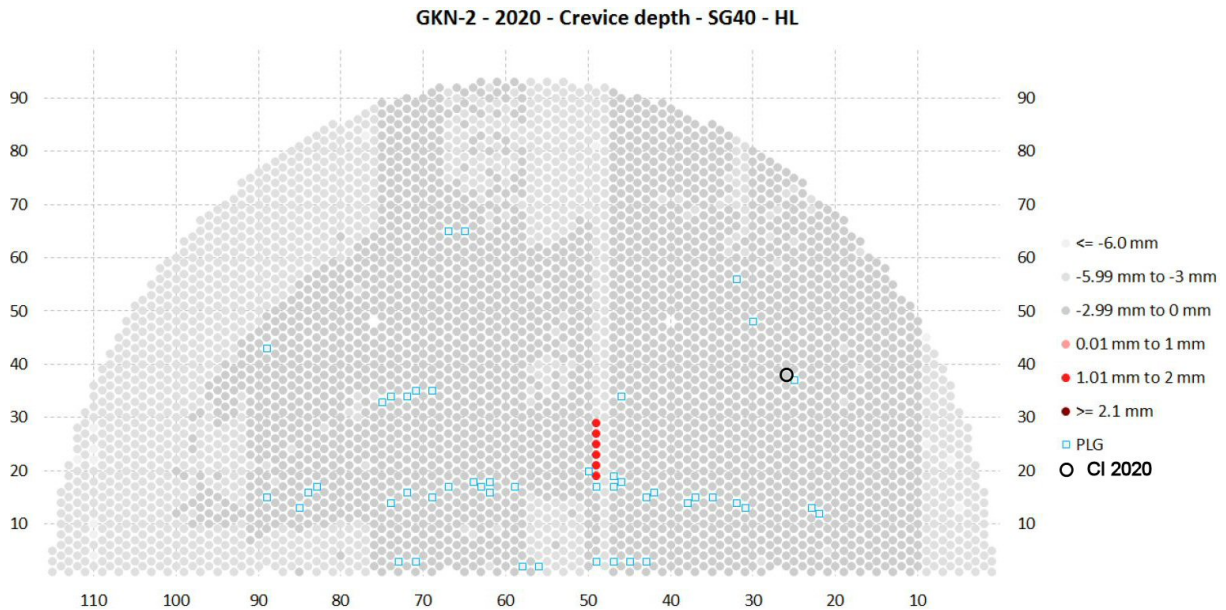
Abbildung 10 DE 40 – Lage der in der Revision 2020 heißseitig (HL) detektierten linearen Anzeige im Hinblick auf die aus den Wirbelstromprüfdaten abgeleiteten Spalttiefen – aus /U 6/

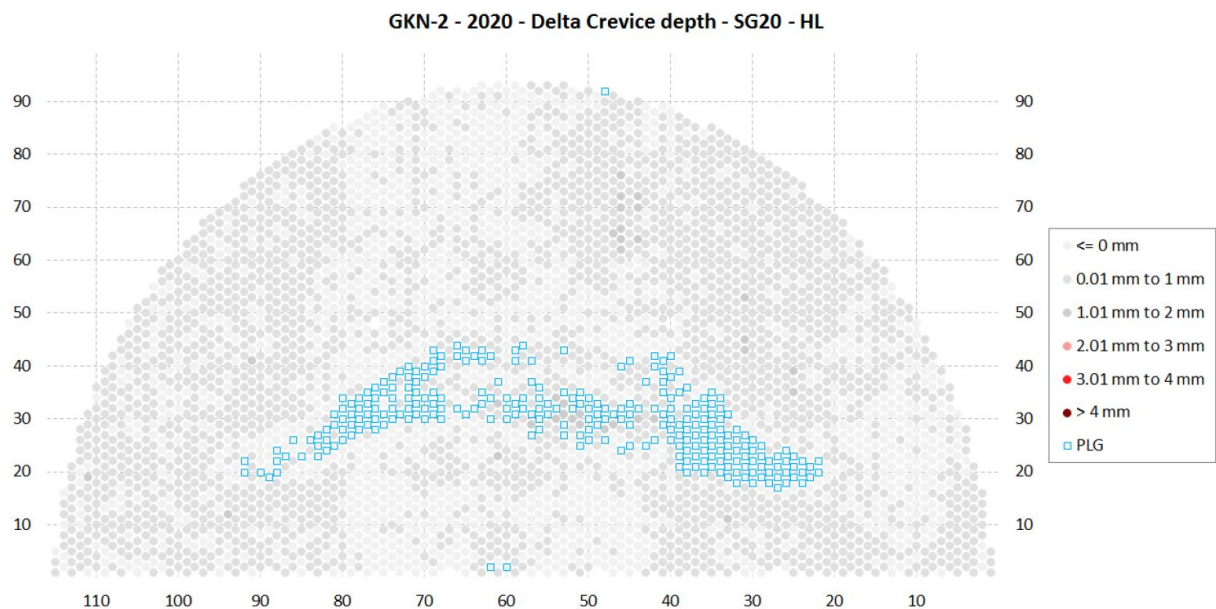
Die Ergebnisse der Prüfung, ob und wie sich die Spaltvertiefungen gegenüber 2019 verändert haben, würden zeigen, dass sich die Bereiche mit Spaltvertiefungen bei allen vier DE im Zeitraum von 2019 bis 2020 nicht verändert haben. Bei keinem der vier DE seien auf der heißen Seite signifikante Veränderung der Spalttiefen festgestellt worden (beispielhafte Darstellung für DE 20 (HL) siehe Abbildung 11). Dies gelte auch für die kalte Seite des DE 20. /U 1/

Abbildung 11 DE 20 (HL) – Veränderung der Spalttiefen im Zeitraum zwischen 2019 und 2020 – aus /U 6/

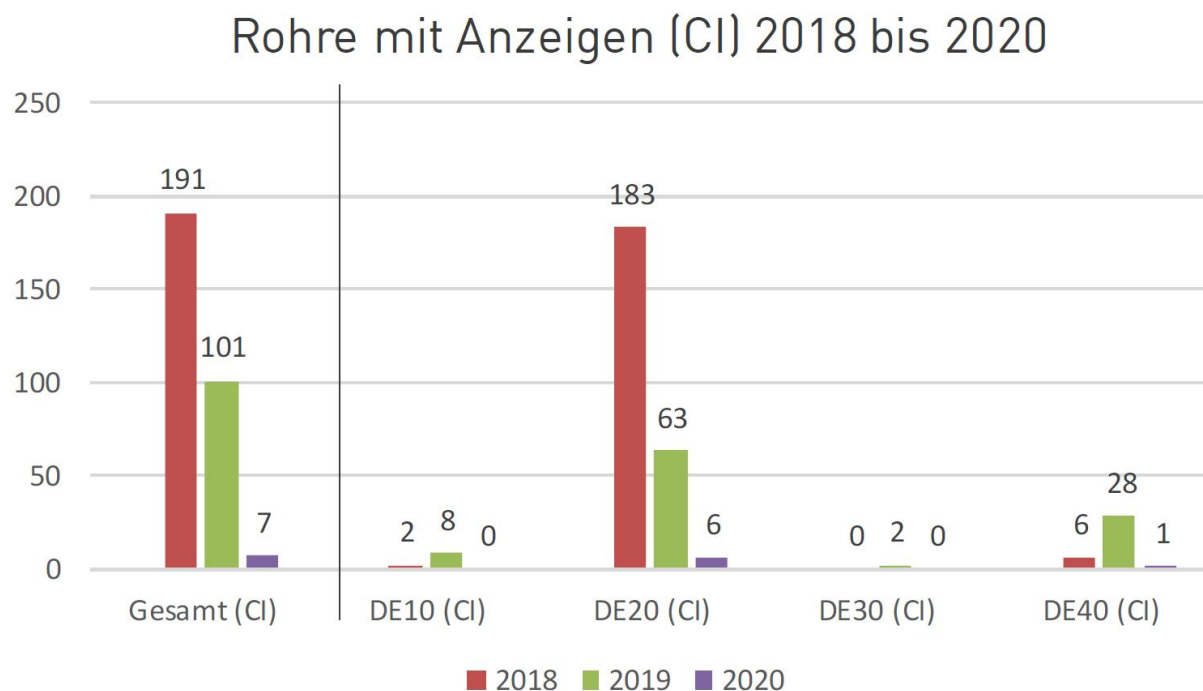
Die maximale lokale WDS der neu festgestellten linearen Anzeigen würde 62 % betragen. Deshalb sei in konservativer Weise von einer maximalen Zunahme der lokalen Anzeigentiefe von 0% auf 62% für diese Anzeige seit der Revision 2019 (9 Monate) auszugehen. Allerdings sei zu berücksichtigen, dass diese Anzeige nur eine sehr geringe Längenerstreckung (3,54 mm) aufweise. Dies träfe auch für alle anderen neu festgestellten linearen Anzeigen zu. Insgesamt zeige die Anzeigenstatistik einen stark abfallenden Verlauf (siehe Abbildung 13).

Abbildung 13 Anzahl der Heizrohre, in denen in den Jahren 2018 bis 2020 umfangsorientierte Anzeigen nachgewiesen wurden (aus /U 1/)

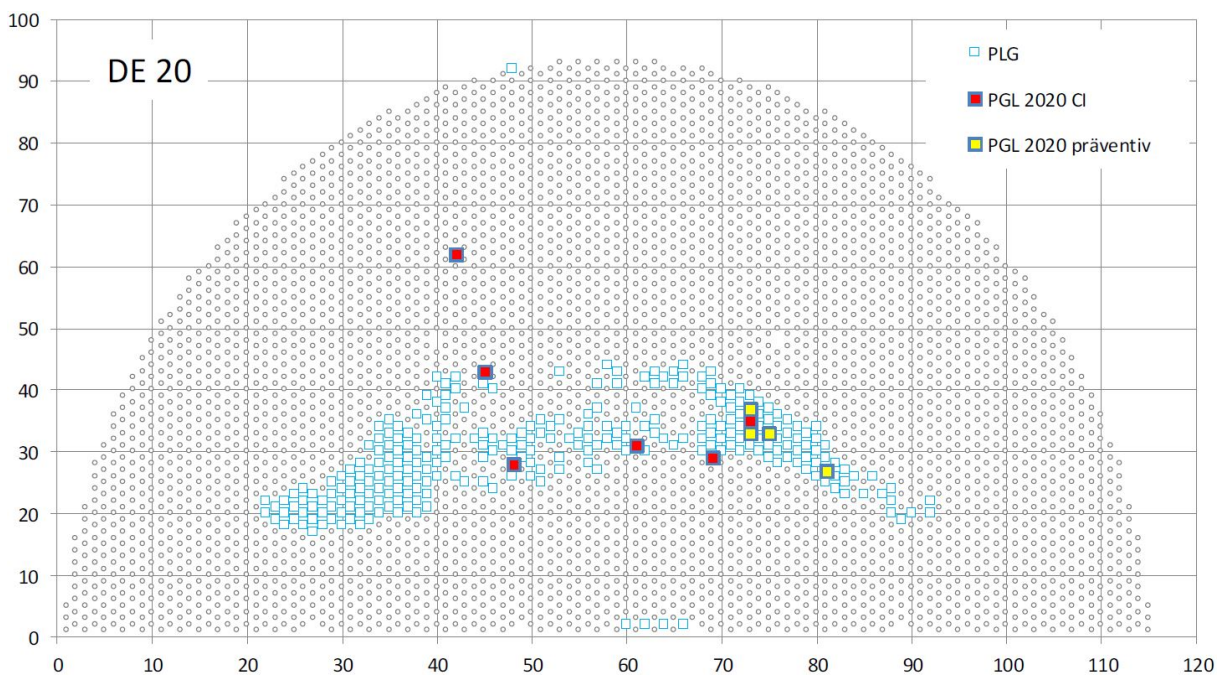
Abbildung 14 DE 20 (HL) – Heizrohrpositionen, die aufgrund von linearen Anzeigen (rot) und vorbeugend (gelb) in der Revision 2020 verschlossen wurden (aus /U 1/)

Wie bereits in der Revision 2018 festgelegt, seien alle DE-Heizrohre mit linearen umfangsorientierten Anzeigen – unabhängig von deren Größe – durch Füll- und Walzstopfen verschlossen wurden. Das Einsetzen von Füllstopfen zusätzlich zu den Walzstopfen wäre bei den relativ kleinen Anzeigen vor dem Hintergrund der Betriebserfahrung mit zahlreichen vergleichbar geschädigten DE-Heizrohren aus Alloy 600, die ohne Füllstopfen verschlossen wurden, nicht zwingend erforderlich gewesen. Dennoch sei in diesen Fällen von der EnKK sicherheitsgerichtet entschieden worden, auch diese Rohre mit Füll- und Walzstopfen zu verschließen (siehe Abbildung 14). /U 1/

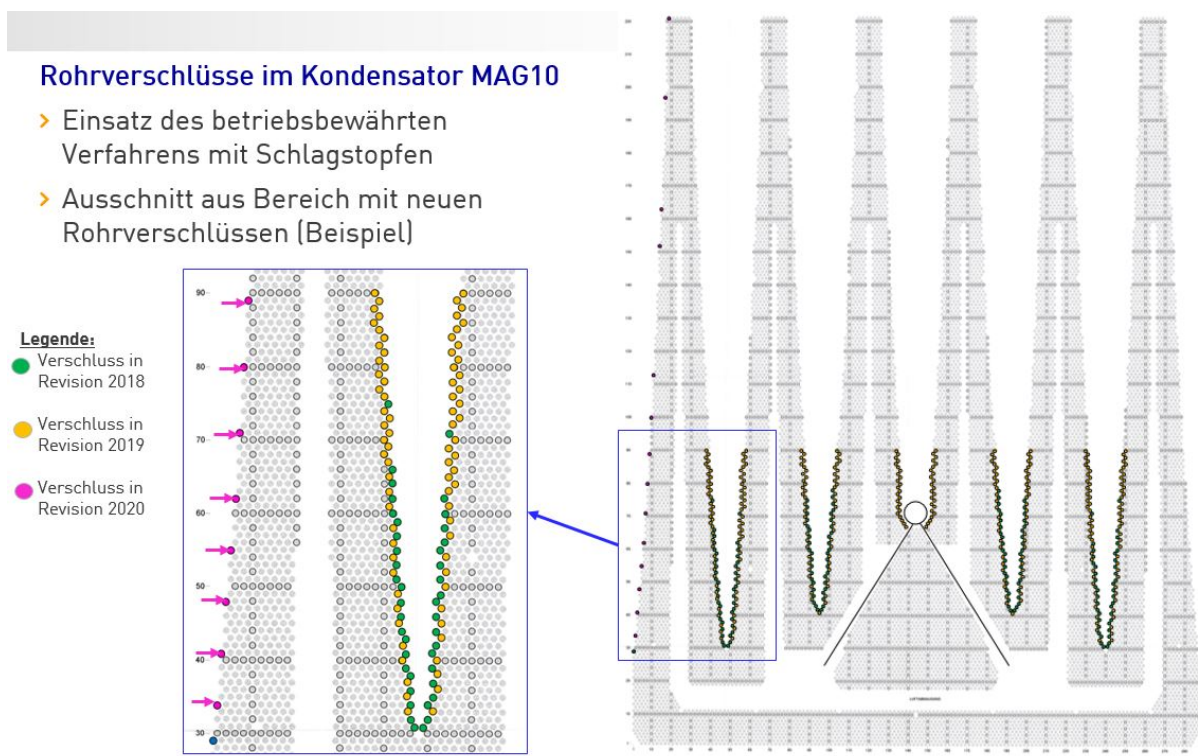
Abbildung 15 Lage der vorsorglich verschlossenen Kondensatorrohre im Turbinen-Kondensator MAG10 (aus /U 10/)

In einer dem Schreiben /U 10/ beiliegenden Unterlage wird anhand eines Bildes beispielhaft verdeutlicht, in welchem Bereich die Verstopfungen in der Revision 2020 durchgeführt wurden (siehe Abbildung 15).

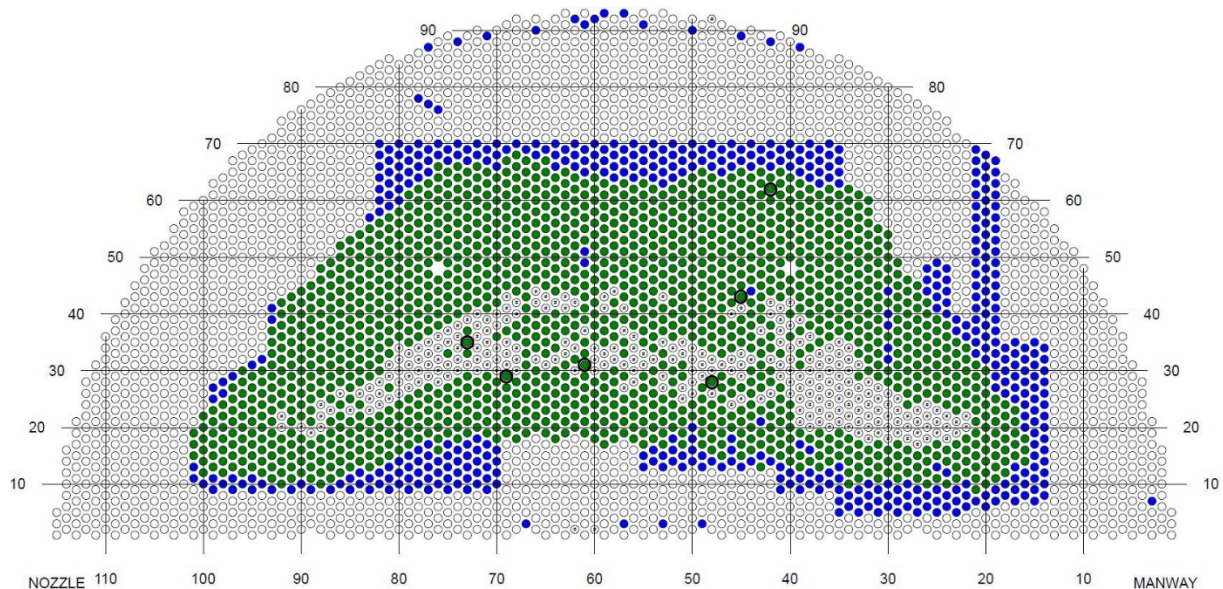
Abbildung 16 DE 20 (HL) – MRPC-Prüfumfang, Positionen mit „gelben Bändern“ und lineare Anzeigen in der Revision 2020 – aus /U 15/

Blauer und grüner Bereich – Prüfumfang für die Prüfung mit dem MRPC-Sensor (vgl. Abb. 3); Anmerkung: Die grauen Bereiche innerhalb des grünen Bereiches waren nicht prüfbar, da all diese Heizrohre bereits verschlossen sind.

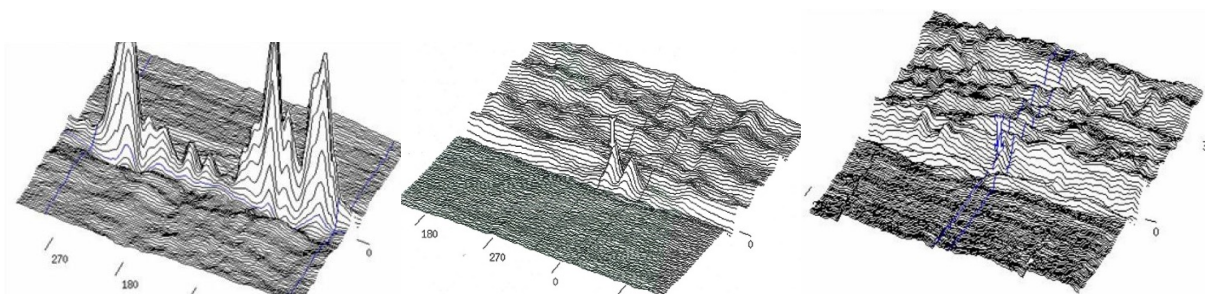
Die Bestätigung der Vergleichbarkeit gilt auch, obwohl sich in den entsprechenden bildlichen Darstellungen (C-Scans) Unterschiede hinsichtlich der Höhe der Spannungsamplituden, die sich in den Anzeigenmustern als „Berge“ darstellen (siehe Abbildung 18 für die linearen, umfangsorientierten Anzeigen), welche jedoch meist kein Maß für die Anzeigentiefe sind, ersichtlich sind.

Abbildung 18 Typische Anzeigenmuster für die in 2018 (links), 2019 (Mitte) und 2020 (rechts) detektierten Anzeigenmuster für lineare umfangsorientierte Anzeigen, resultierend aus den MRPC-Prüfungen
