**Informationszugang nach § 3 Niedersächsisches Umweltinformationsgesetz (NUIG)
Ihre Anfragen zur Betriebsstörung der Sonac Lingen GmbH vom 05.02.23 und vom
10.03.23**

**Ursachenermittlung zum Explosionsereignis am 29.11.2021 bei der
Sonac Lingen GmbH
Revision 3**

**Bericht Nr. Ex/16171-003/21 R 03
Hamm, 10. Mai 2022**

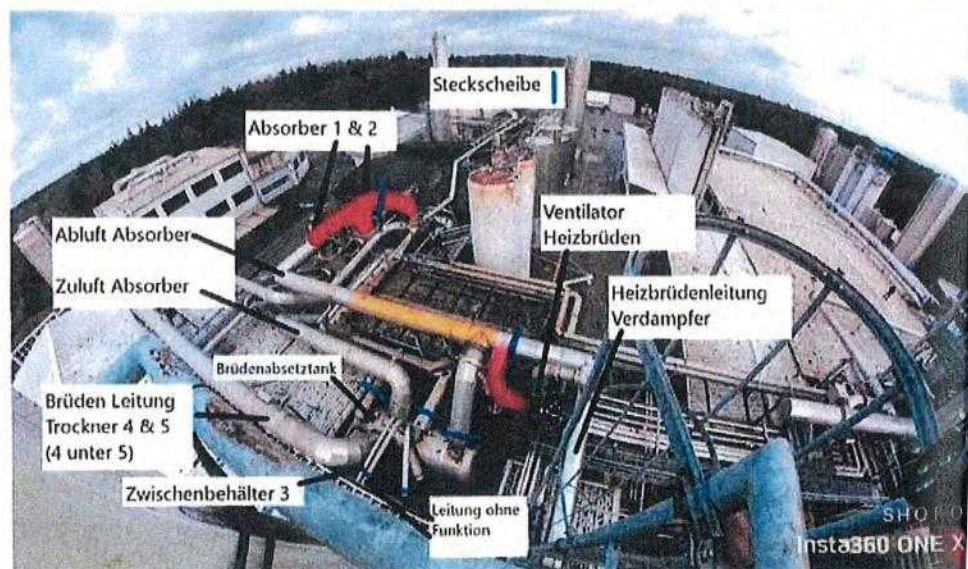
Das Oberteil des Absorbers 2 samt eines Rohrleitungsabschnitts wurde abgerissen und ca. 120 m fortgeschleudert. Das Inventar des Absorbers 2 (Demister, alle Füllkörper vom Typ VSP 40 und alle Auflageböden) wurden herausgeschleudert und in einem Radius von 50 m verteilt. Die herausgeschleuderten Teile sind stark verformt und weisen Spuren (Anlauffarben) starker Hitzeinwirkung auf. Die herausgeschleuderten Teile sind stärker verformt, als es allein durch den Aufprall auf den Boden zu erwarten gewesen wäre.

Im weiteren Verlauf der Brüden-Rohrleitung ist es im Bereich des Ventilators zum Aufplatzen / Abriss vor Rohrleitungsteilen gekommen. Die Druckschäden führen im weiteren Rohrleitungsverlauf bis zurück in die Scheibentrockner.

Abbildung 1: Weitwinkelaufnahme von den betroffenen Anlagenteilen (In rot sind die zerstörten Rohrleitungen gekennzeichnet)

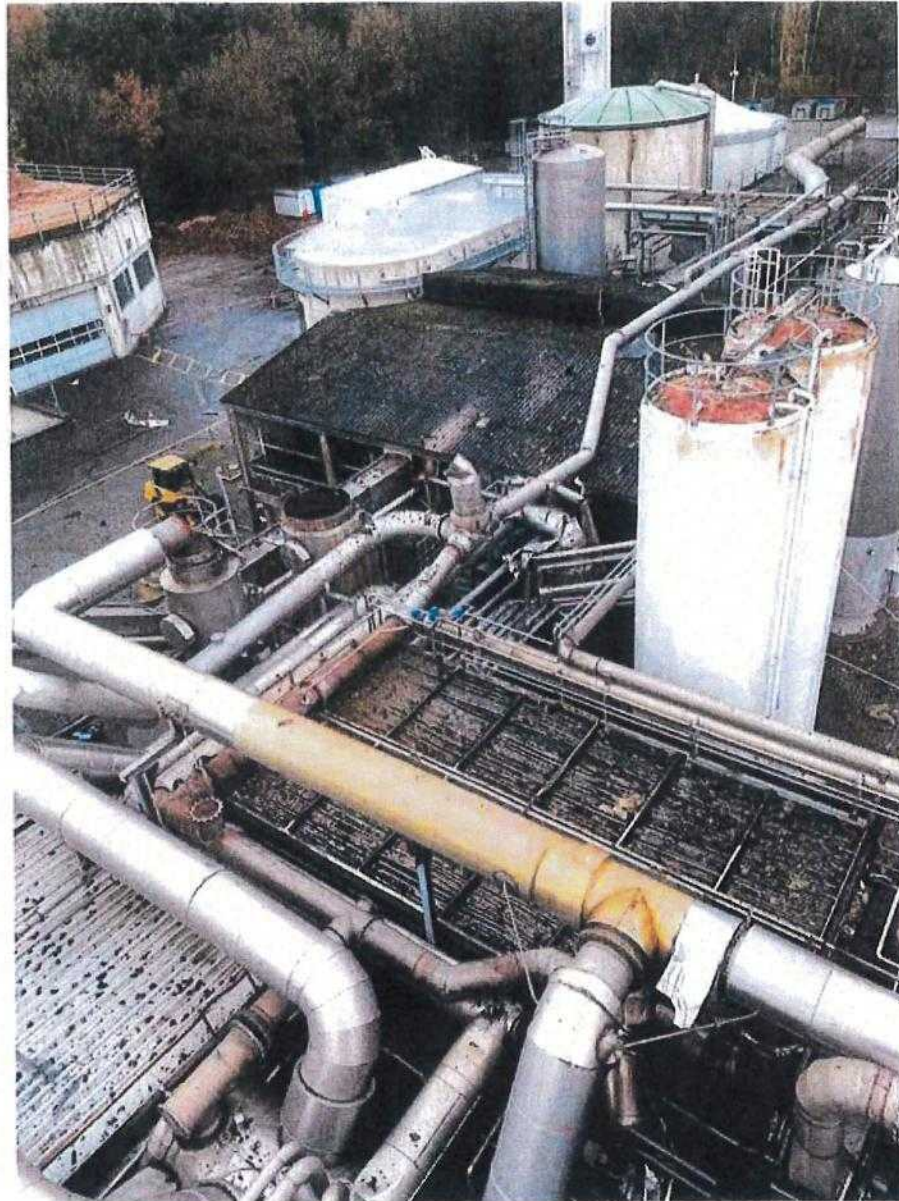
Abbildung 2: Aufnahme des betroffenen Anlagenteils (Mitte links, der Absorber 2 mit den abgerissenen Rohrleitungsteilen; unten rechts, abgerissene Rohrleitungsteile am Ventilator; die dunklen Partikel sind herausgeschleuderte Füllkörper)

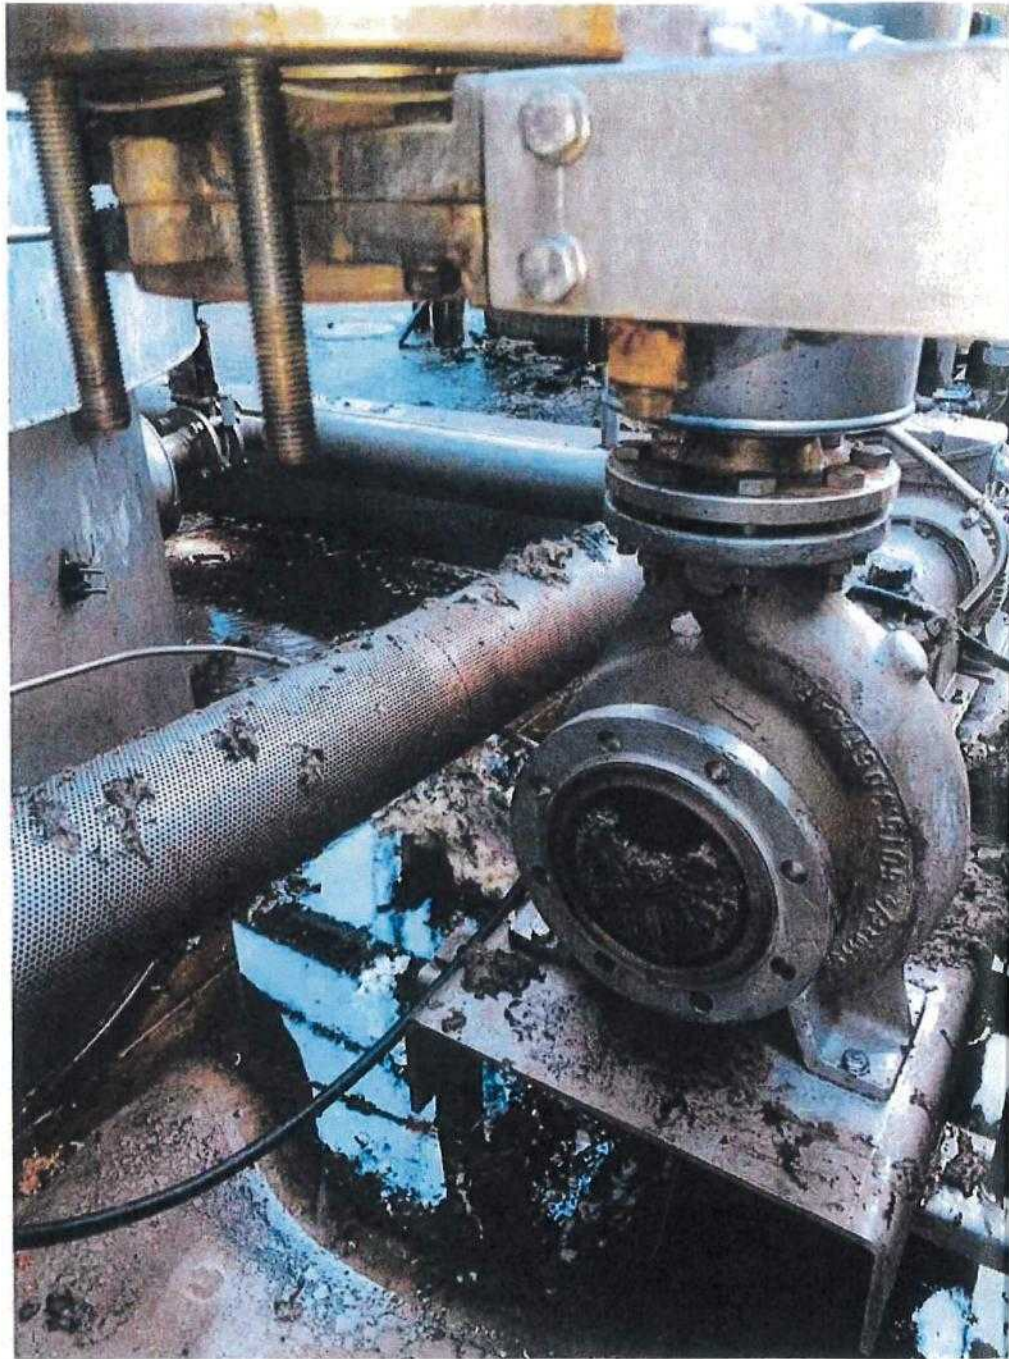
In beiden Absorbern und den zugehörigen Zirkulationsleitungen wurden Verstopfungen und größere Ablagerungen kristallinen Feststoffs gefunden. Im Absorber 1 hat sich offensichtlich unter der krustenartigen festen Feststoffschicht der Ablagerung ein Hohlraum gebildet. Eine Laboranalyse bestätigt später, dass es sich bei dem Feststoff um Ammoniumnitrat handelt. Die Massen an Feststoff wurden nach Inaugenscheinnahme auf ca. 100 - 150kg pro Adsorber geschätzt.

Abbildung 3: Ablagerungen in der Zirkulationsrohrleitung (Absorber2)

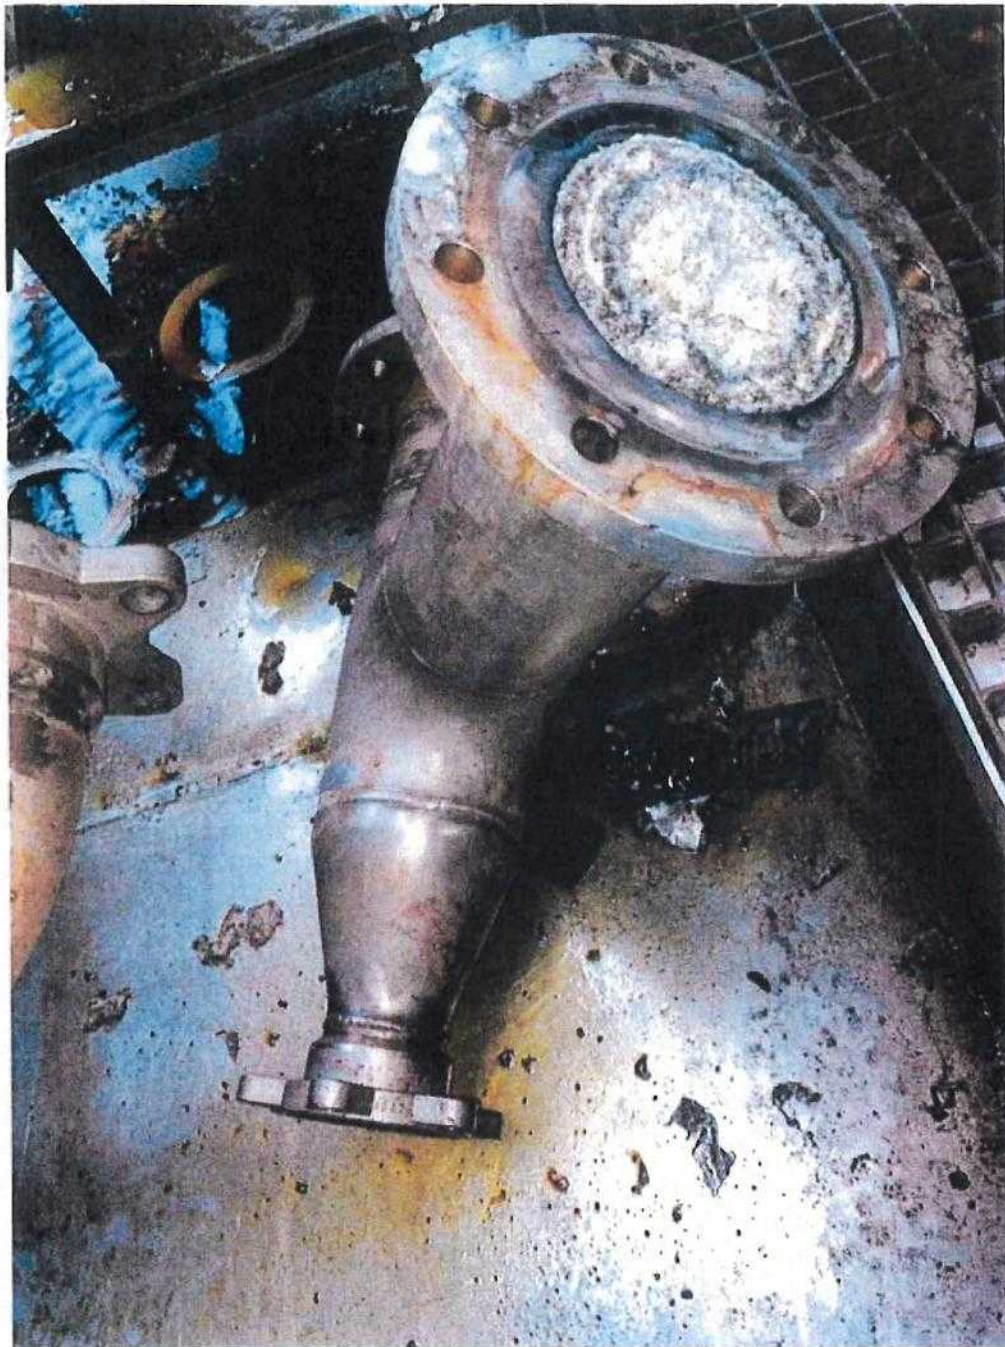
Abbildung 4: Ablagerungen in der Zirkulationsrohrleitung (Absorber 2)

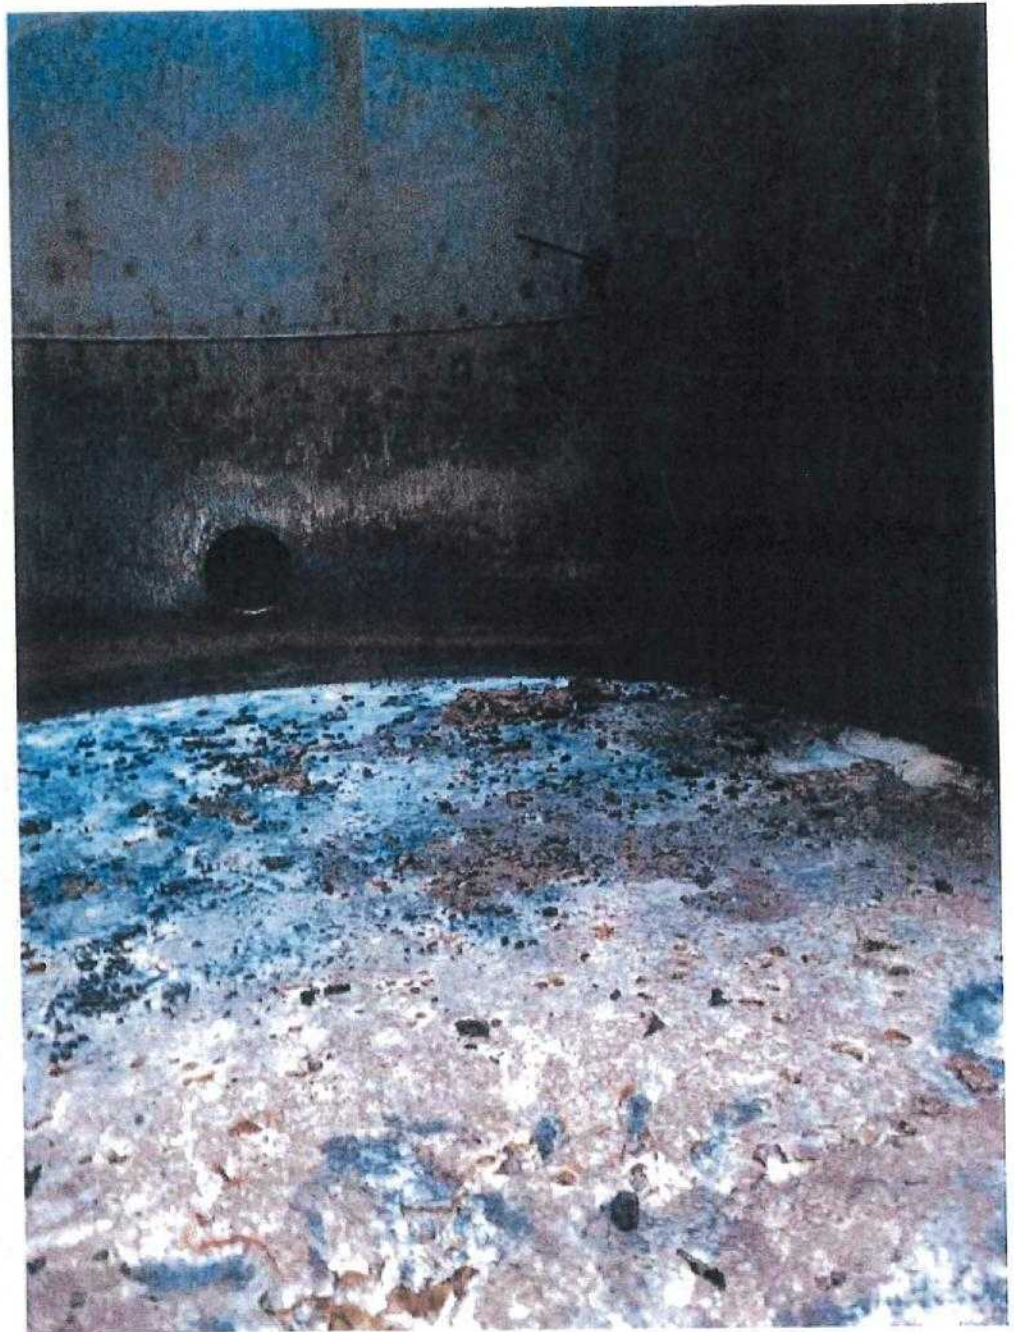
Abbildung 5: Ablagerungen im Absorber 2, Anlauffarben an der Behälterwand

Anhand des Schadenbildes ist von einer eskalieren (detonativen) Zersetzung einer Teilmenge des später im Konus des Adsorbers 2 gefundenen Ammoniumnitrats auszugehen, während das auskristallisierte Ammoniumnitrat im Adsorber 1 nicht (oder nicht im nennenswerten Umfang) an der Reaktion teilgenommen hat.

Die exothermen Reaktionen oder auch ein Heißlaufen der nichtelektrischen Teile der Zirkulationspumpe können den Start einer Zersetzungsreaktion, die sich exponentiell beschleunigt hat, initiiert haben. Dabei wird auch restliches Wasser aus der Waschflüssigkeit verdampft worden sein. Die Anlauffarben an den herausgeschleuderten Teilen und die Spuren an den Absorbern deuten auf starke Hitzeeinwirkung hin. Die Verformungen an den, aus dem Adsorber 2, herausgeschleuderten Teilen weisen darauf hin, dass die Teile schon vor dem Aufprall auf dem Boden durch einen schlagartigen Druckanstieg deformiert worden sind. Wegen nicht vorhandenen Messprotokollen und geringem Automatisierungsgrad der Anlage kann die Reaktion, die letztendlich zur Zersetzung eines Teils des Ammoniumnitrats geführt hat, nicht mehr eindeutig nachvollzogen werden.

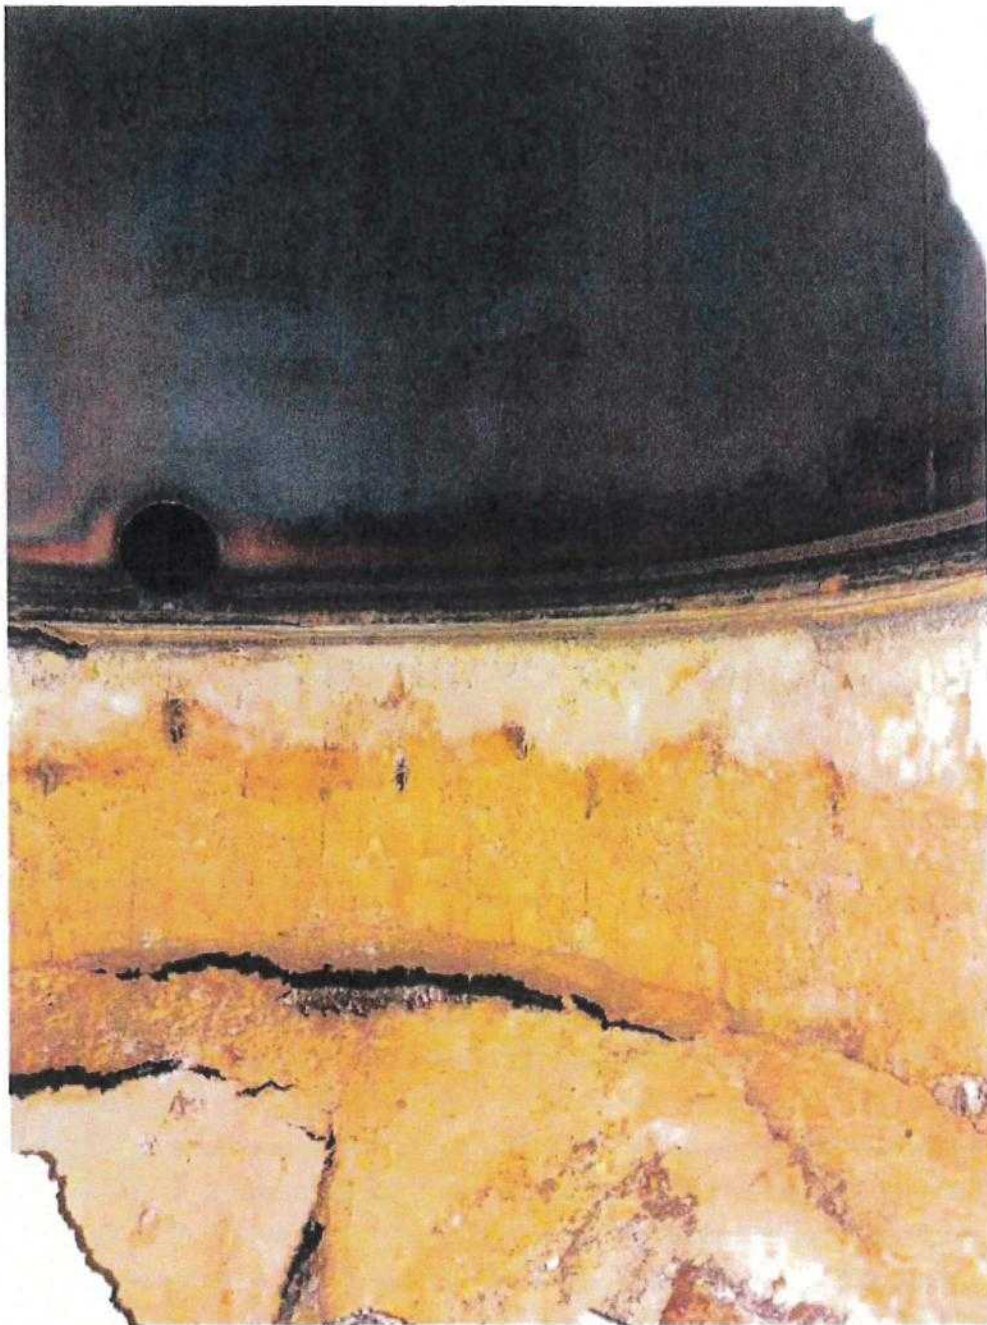
Abbildung 6: In einen Hohlraum zusammengebrochene Schicht aus kristallinen Ablagerungen (Absorber 1)

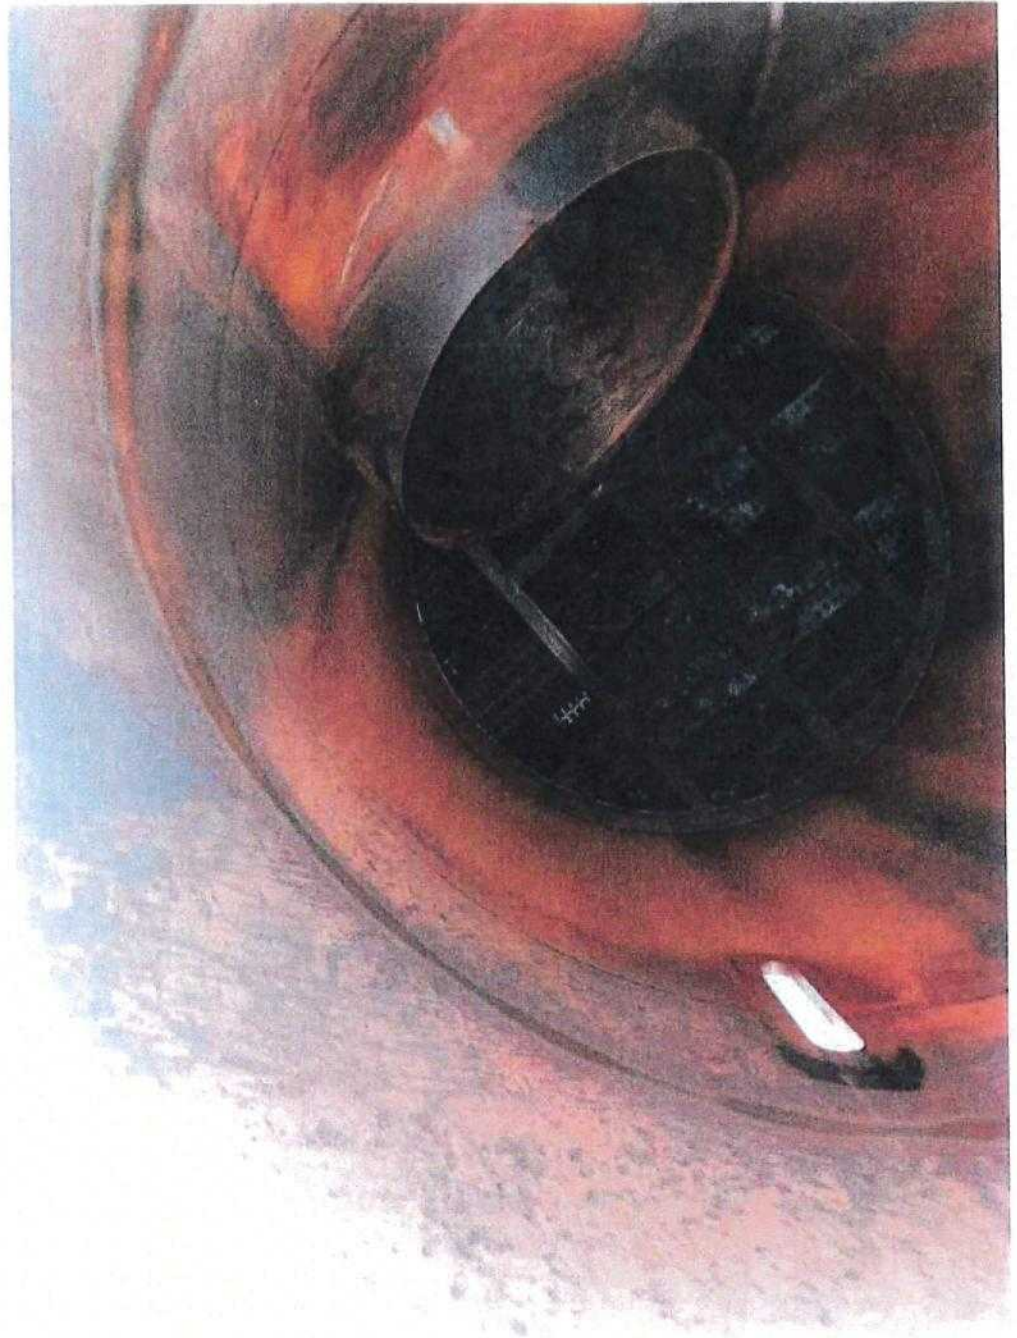
In beiden Absorbern (1 und 2) sind Spuren starker Hitzeeinwirkung zu finden. Am Absorber 1 sind Teile der Behälterisolierung geschmolzen.

Abbildung 7: Spuren von Hitzeelwirkung im Absorber 1
