## PAINT – Austritt von wassergefährdenden Stoffen (KTL-Bad)

### Meldung zum Vorfall am 11.04.2022

<b>Vorhaben/Objekt:</b>	Gigafactory Berlin	
<b>Auftraggeber:</b>	Tesla Manufacturing Brandenburg SE	
<b>Im Erfüllung:</b>	Genehmigungsbescheid Nr. 30.078.00/19/3.24G/T13, Nebenbestimmung Nr. 1.9, 2.2 sowie § 21 BbgWG	
<b>Datum/Uhrzeit:</b>	11.04.2022 um ca. 19:00 Uhr	
<b>Ort:</b>	Tesla Straße 15537 Grünheide (Mark) – Lackiererei	
<b>Teilnehmer:</b>	[REDACTED], Tesla – Senior Manager Paint [REDACTED], Tesla – Senior Engineer Waste Management [REDACTED] Tesla – Supervisor Construction Waste Management [REDACTED], [REDACTED] Werkfeuerwehr – Einsatzleiter [REDACTED] Tesla – Senior Environmental Specialist (berichtend)	
<b>Verteiler:</b>	[REDACTED] Landkreis Oder-Spree – untere Wasserbehörde [REDACTED] Landkreis Oder-Spree – untere Wasserbehörde [REDACTED] Landesamt für Umwelt, Referat T23 [REDACTED] Landesamt für Umwelt, Referat T23 [REDACTED], Büro Knoblich – Umweltbaubegleitung (UBB)	
	[REDACTED], Tesla – Environmental Lead [REDACTED] Tesla – Senior Manager Paint [REDACTED] Fire Brigade Manager [REDACTED], Safety Specialist Lackiererei

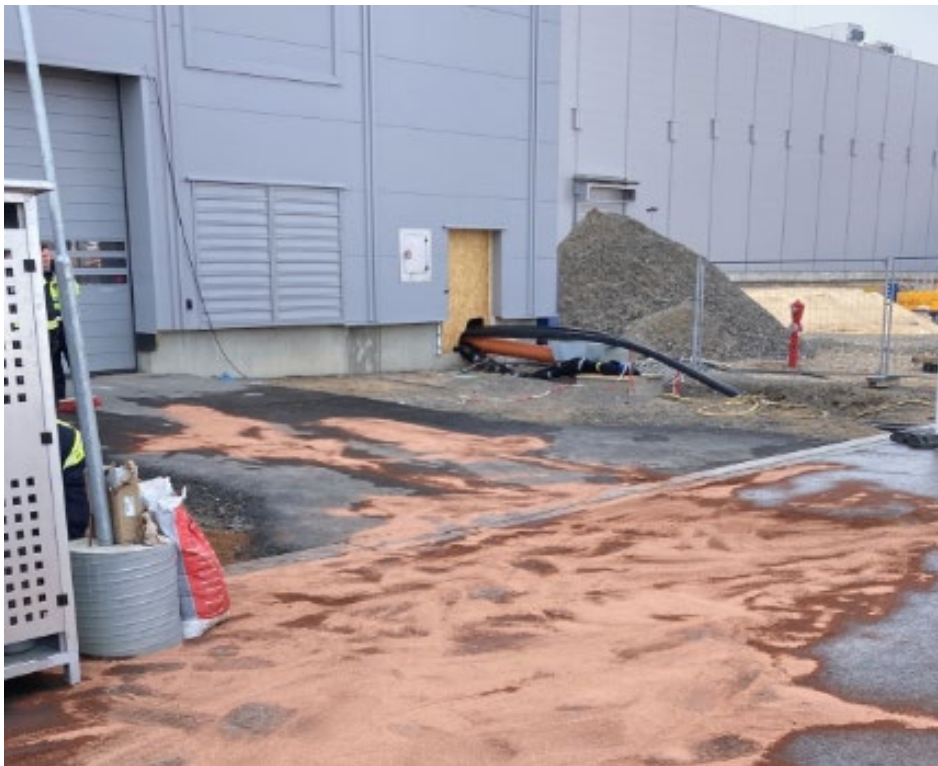
Abbildung 3

Beschreibung	Verantwortlich/ Beteiligt
	<p>In der Folge wurde die Feuerwehr erneut alarmiert. Der gesamte Bereich wurde großzügig abgebunden und der Abschnitt der kontaminierten Regenwasserleitung wurde gesperrt (Abb. 3).</p> <p>Die aufgenommenen Saug- und Filtermaterialien wurden in einem ASP-Behälter sichergestellt und bis zur Zuweisung durch die SBB auf dem Recyclingplatz zwischengelagert (Abb. 5).</p> <p>Mithilfe eines Saug- und Spülwagens des Entsorgungsunternehmens wurde die Regenwasserleitung vollständig gereinigt.</p> <p>Die Aufräummaßnahmen im Innenbereich wurden von der werkseigenen Gebäudeinstandhaltung koordiniert (Abb. 4). Hierbei fiel zusätzliches Reinigungswasser (ca. 15 m<sup>3</sup>) an, welches bis zur Analyse und Zuweisung durch die SBB in IBC zwischengelagert wird.</p> <p>Die Entsorgung erfolgt als Abfall. Der Entsorgungsnachweis wird den zuständigen Behörden umgehend nach Erhalt übersandt.</p>
