Betreff: WG: Clemensheim Bad Driburg; ***Mail war verschlüsselt***

Umnutzung des ehem. Studienheims St. Clemens

Nordfeldmark 4, 33014 Bad Driburg

Maßnahmenbeschreibung

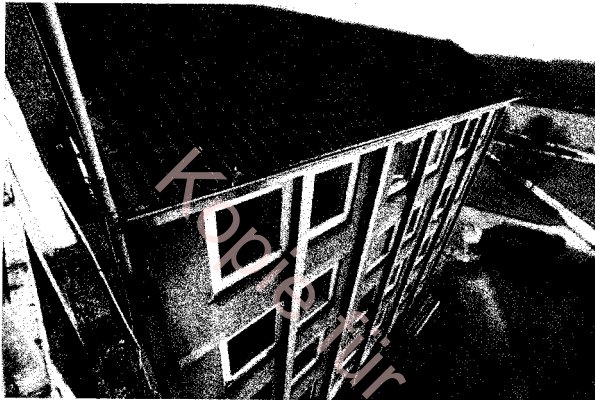
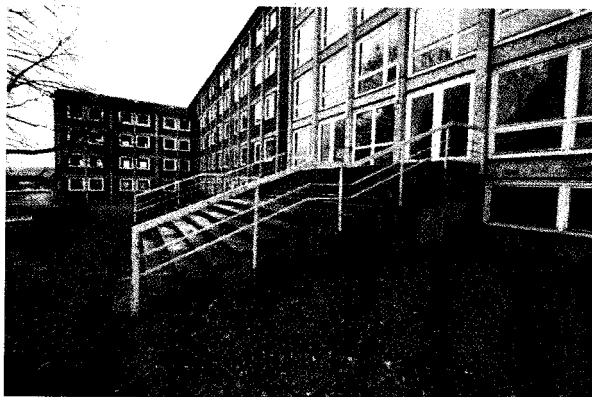
Dach, alle Gebäude:

- Deckung aus Tondachziegeln ausbessern *wie bisher I C*
- Entwässerung reinigen u. reparieren, teilw. Komplettaustausch der beschädigten Elemente (Zink)
- Brandschutzstreifen am Kirchendach gem. Brandschutzkonzept ausbilden, Maßnahme gegen Brandüberschlag auf Gebäude B.2, *wie bei B.2*
Breite: 5m,
Material Faserzementplatten und Mineralwolle

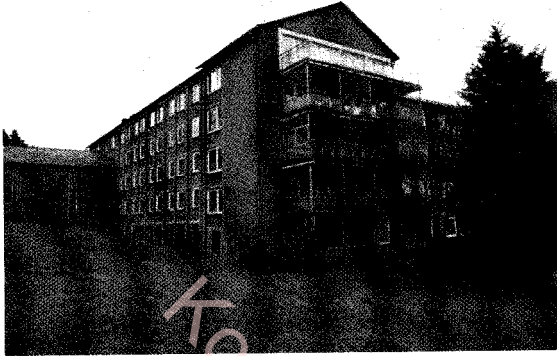
Putzfassade, alle Gebäude:

- Vorerst nur Ausbesserungen an Bauteilanschlüssen (Fenster, Balkone) und sanierungsbedürftigen Einzelflächen
- Komplettanstrich optional/ später

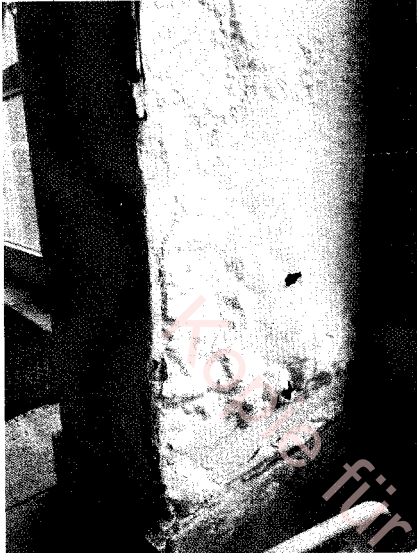
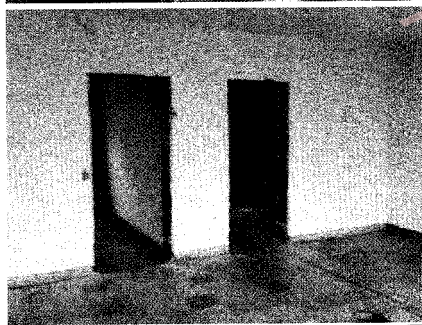
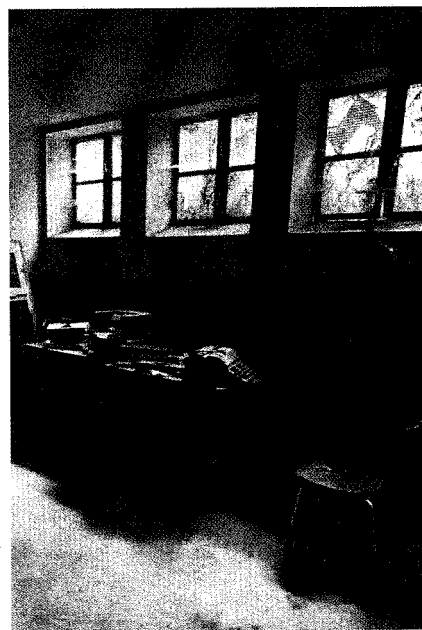
Weitere Bauschäden, Gebäude B.2 u. B.3:

- Feuchteschäden am Sockel (Haupteingang) sanieren

*Ursache
Ungew.*

- Innentüren ersetzen,
Material: Stahlzarge mit
Spanplattentür (HPL beschichtet)

- Stahl- Kellerfenster teilw. ersetzen
