Haftraumbesichtigung in der JVA Fuhlsbüttel

Anlass der Besichtigung war die Beschwerde eines Häftlings über „wissentliche Gesundheitsgefährdung durch Schimmel in Hafträumen, Freizeitraum und Dusche“ auf der Station D2. Die Räume wurden gemeinsam besichtigt, es wurden Fotos gemacht und an den Außenwänden die Bauwerksfeuchte bestimmt.

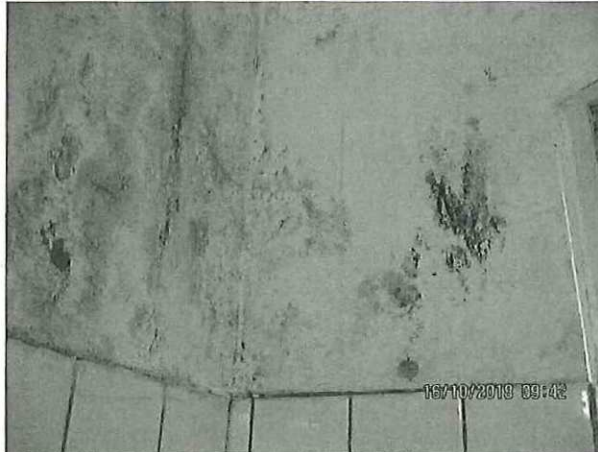
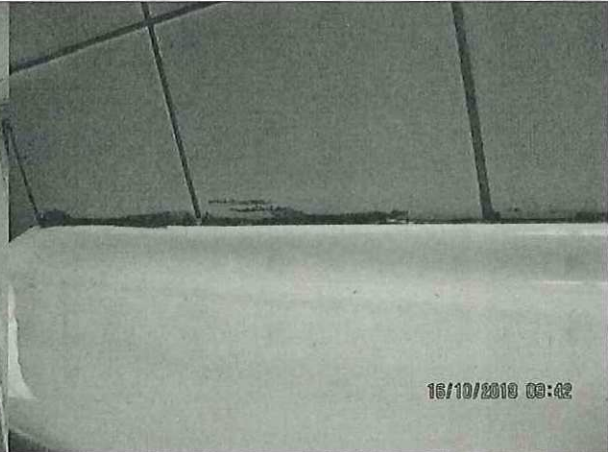
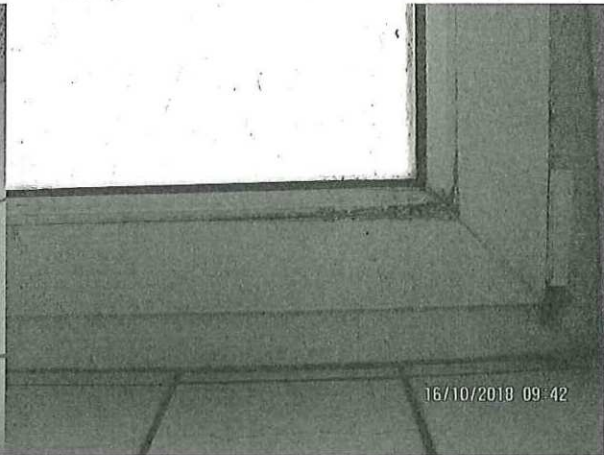
- In Dusche und Nebenraum – siehe Bilder 1 – 6 – sind Feuchteschäden sichtbar, die in erster Linie auf eine Durchfeuchtung der Außenwand zurückgehen und in zweiter Linie durch intensive Duschnutzung entstanden sein dürften. Schwarze Verfärbungen deuten auf Schimmelbefall hin.
- Der Haftraum und auch der Freizeitraum liegen vom Feuchteschaden entfernt, sodass an den Außenwänden dieser Räume eine normale Feuchtigkeit gemessen wurde. Nach unserer Auffassung geht von diesem Raum keine Gesundheitsgefahr für normal gesunde Erwachsene aus.

- Mauerwerksanierung, um Feuchtigkeitseintritt zu vermeiden (bereits für I/2019 geplant)
- Zur Klärung der Frage, ob im Haftraum versteckter Schimmelpilzbefall vorhanden ist, wären Raumluftmessungen erforderlich.

- Da schon eine Sanierungsmaßnahme für das gesamte Gebäude geplant ist und die Räume daher demnächst nicht mehr genutzt werden müssen, empfehlen wir, auf aufwendige Raumluftmessungen zu verzichten. Stattdessen sollte nach Möglichkeiten gesucht werden, den Aufenthalt empfindlicher Personen in diesen Räumen zu vermeiden, den Beschwerdeführer wegen seiner Vorerkrankung (ggf. auf ärztliche Veranlassung hin) in einen anderen Haftraum zu verlegen.
