## Niederschrift über eine amtliche Kontrolle

Am 02.06.2021 von 08:40 bis 09:40 Uhr hat [REDACTED] in folgender Betriebsstätte eine planmäßige Routinekontrolle durchgeführt:

**Celler Fleisch-Handel GmbH**  
**Celler Fleischhandel-Handel**  
**Wernerusstr. 43**  
**29227 Celle**  
CE-01642H

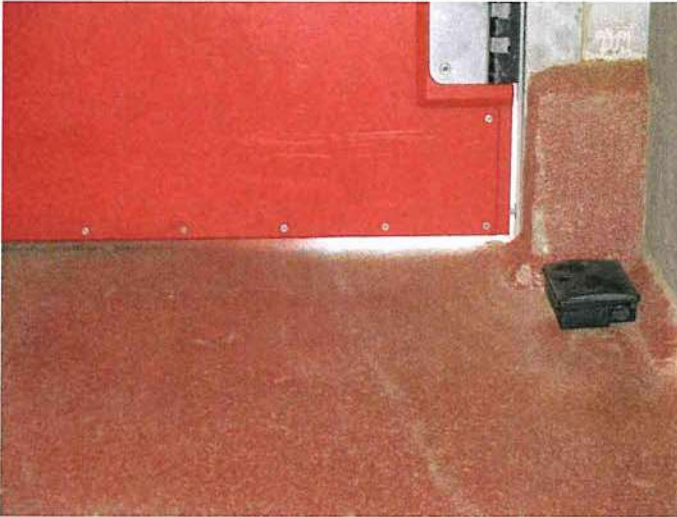
1. Die Außentür schloss nicht vollständig bündig mit dem Türrahmen ab, sodass dem Eindringen von Schädlingen nicht vorgebeugt wurde.

**Anordnung: Die Außentür ist so herzurichten, dass diese vollständig mit dem Türrahmen abschließt.**

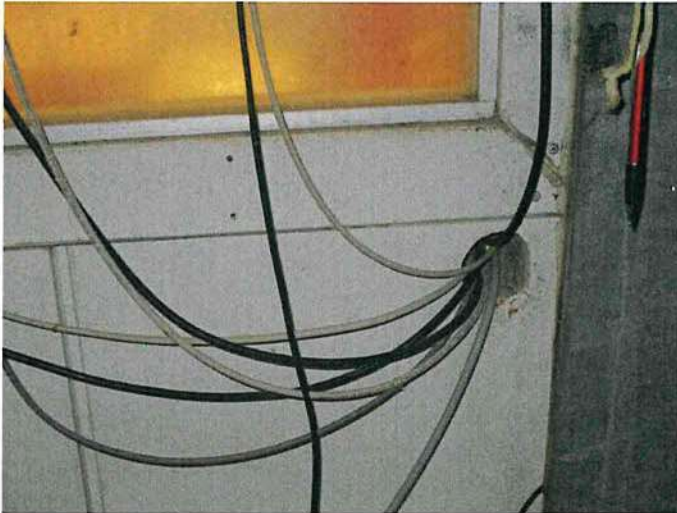
2. Der für Ver- bzw. Entsorgungsleitungen entstandene Wanddurchbruch war nicht verschlossen worden.  
**Anordnung: Der Wanddurchbruch ist zu verschließen.**  
Rechtsgrundlage: Art. 4 Abs. 2 VO (EG) Nr. 852/2004 i.V.m. Anh. II Kap. I Nr. 2a, b und c  
Frist bis: 30.06.2021

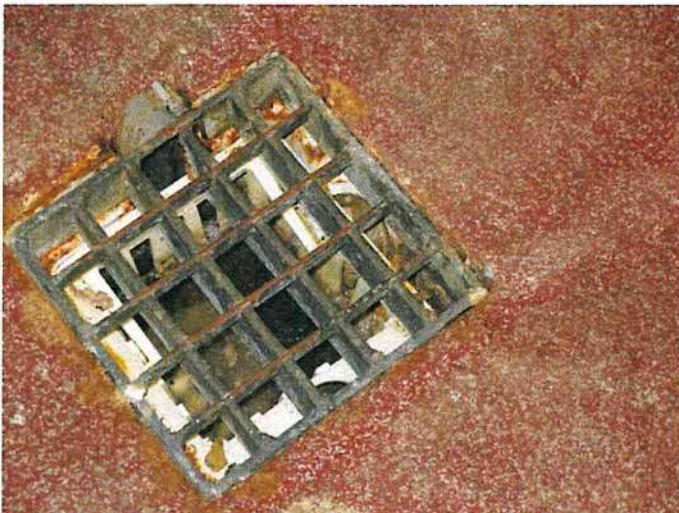
3. Der Fußbodenabfluss war beschädigt und angerostet.  
**Anordnung: Der Fußbodenabfluss ist instand zu setzen.**  
Rechtsgrundlage: Art. 4 Abs. 2 VO (EG) Nr. 852/2004 i.V.m. Anh. II Kap. II Nr. 1a  
Frist bis: 30.06.2021

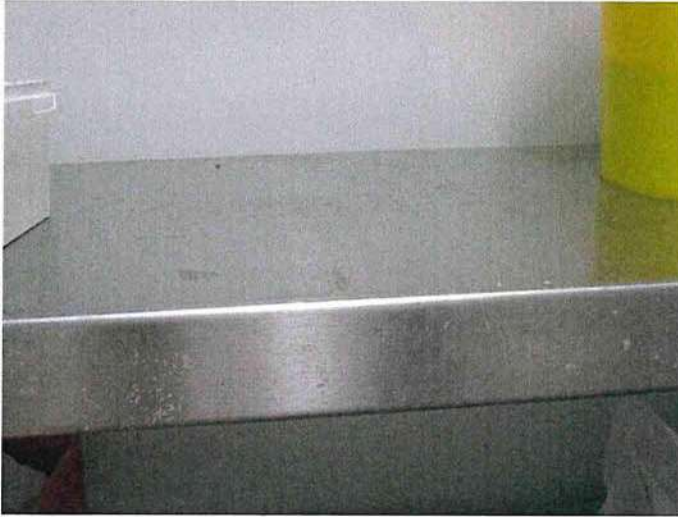
4. Das Regal war staubig verunreinigt.  
**Anordnung: Das Gewürzregal ist zu reinigen.**

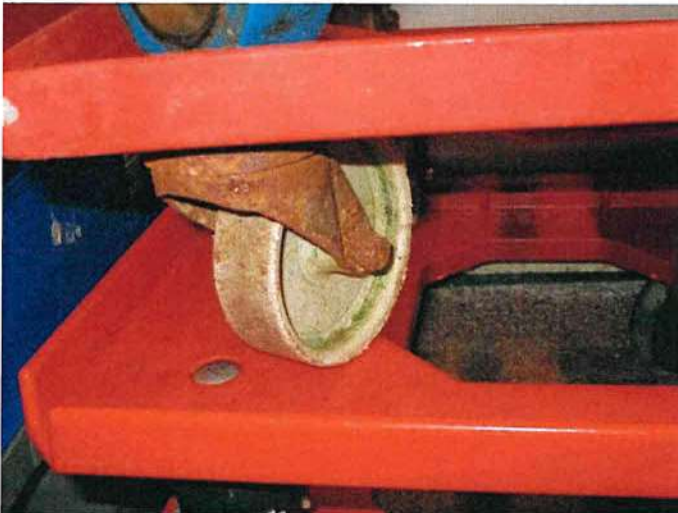
5. Die Räder mehrerer Einrichtungsgegenstände waren angerostet.  
**Anordnung: Die Räder der Einrichtungsgegenstände sind instand zu setzen.**  
Rechtsgrundlage: Art. 4 Abs. 2 VO (EG) Nr. 852/2004 i.V.m. Anh. II Kap. I Nr. 1  
Frist bis: 30.06.2021

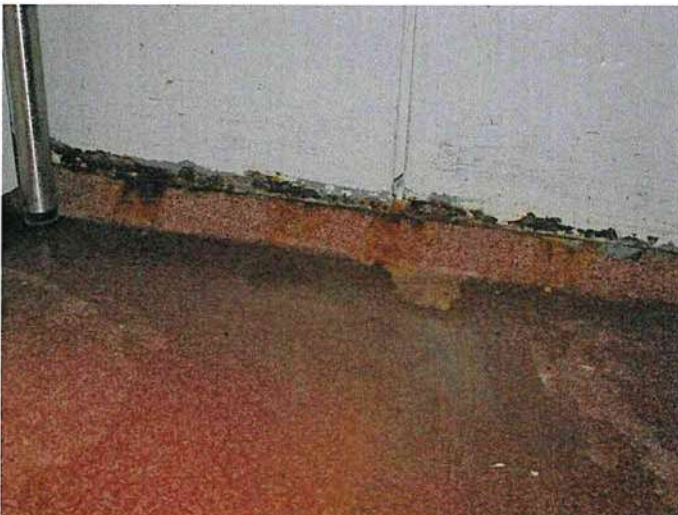
6. Der Anstrich der Wände war im Bereich zwischen Wand/Fußbodenbereich beschädigt und angerostet.  
**Anordnung: Die Wände sind instand zu setzen.**  
Rechtsgrundlage: Art. 4 Abs. 2 VO (EG) Nr. 852/2004 i.V.m. Anh. II Kap. I Nr. 1  
Frist bis: 30.06.2021

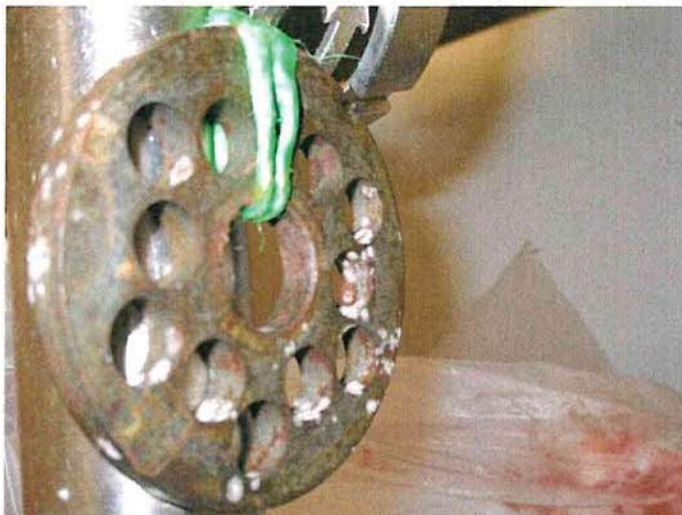
7. Eine Fleischwolscheibe war angerostet.

**Anordnung: Die Scheibe wurde durch Hr. Dreier unverzüglich entsorgt.**

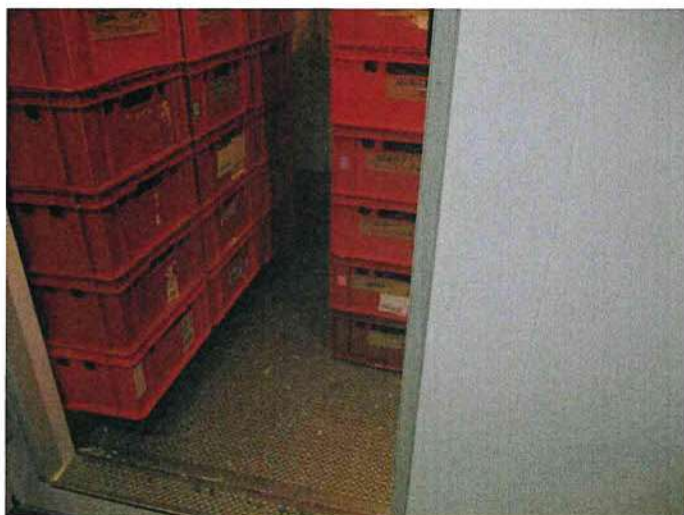
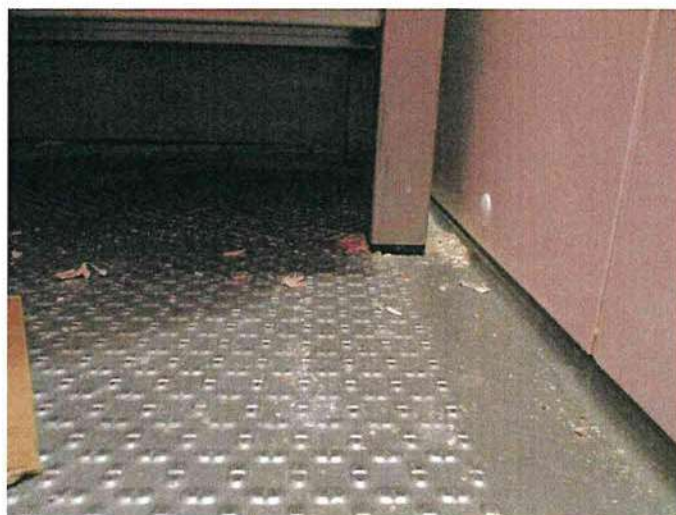
8. Der Fußboden war verunreinigt.

**Anordnung: Der Fußboden ist zu reinigen.**

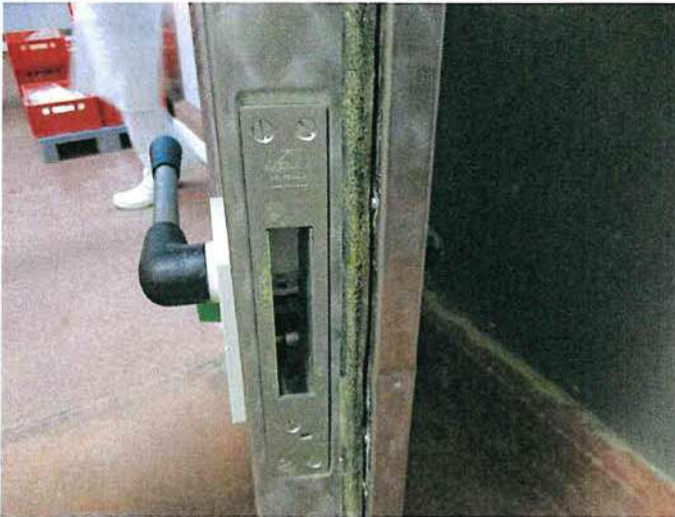
9. Die Türdichtung war porös und mit grünlich-gelblichen Auflagerungen verunreinigt.

**Anordnung: Die Türdichtung ist instand zu setzen.**

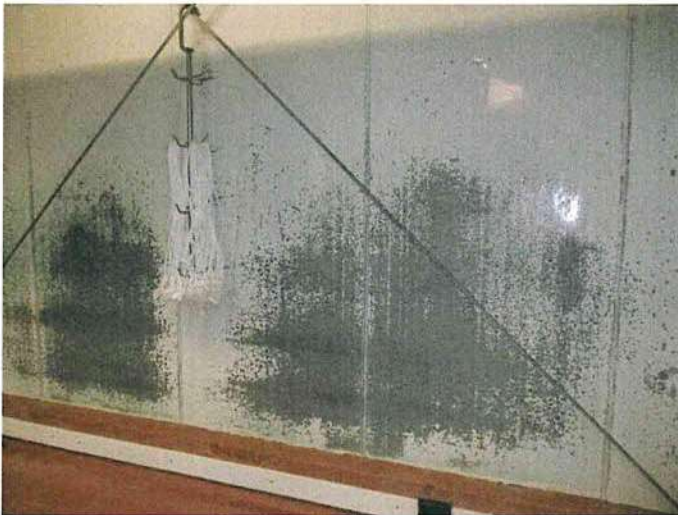
10. Die Wandflächen im hinteren Teil des Raumes waren nicht leicht zu reinigen, erforderlichenfalls zu desinfizieren und wiesen keine bis zu einer den jeweiligen Arbeitsvorgängen angemessenen Höhe glatten Flächen auf. Der weiße Lack war in großen Teilen der Wand verbraucht.

**Anordnung: Die Wandflächen sind so herzurichten, dass diese leicht zu reinigen, erforderlichenfalls zu desinfizieren und eine bis zu einer den jeweiligen Arbeitsvorgängen angemessenen Höhe glatten Flächen aufweisen. Bis zum unten genannten Termin ist ein Instandsetzungskonzept vorzulegen.**

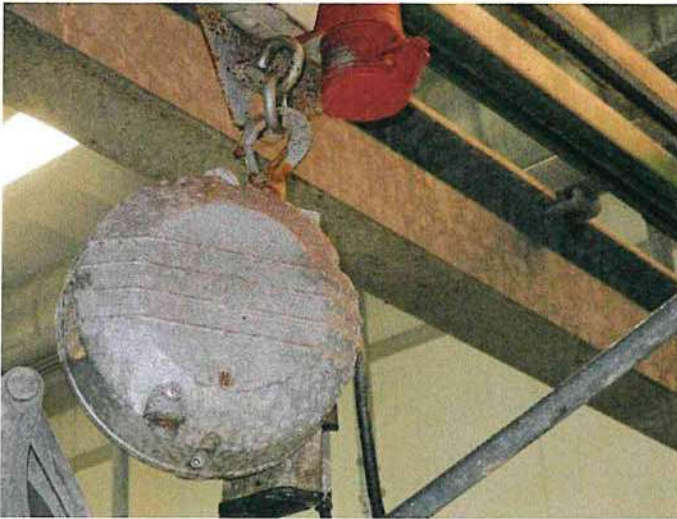
11. Das Gehäuse der Seilwinde sowie die Aufhängung waren angerostet.

**Anordnung: Die Gegenstände sind instand zu setzen.**

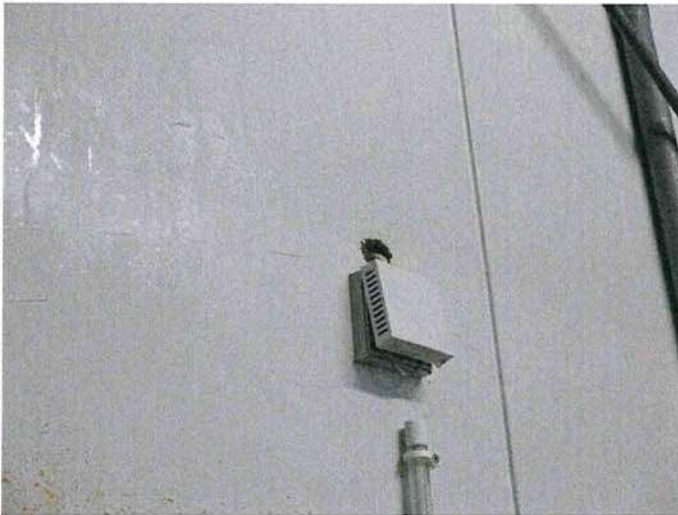
12. Der für eine Elektroleitung entstandene Wanddurchbruch war nicht verschlossen worden.  
**Anordnung: Der Wanddurchbruch ist zu verschließen.**  
 Rechtsgrundlage: Art. 4 Abs. 2 VO (EG) Nr. 852/2004 i.V.m. Anh. II Kap. I Nr. 2a, b und c  
 Frist bis: 30.06.2021

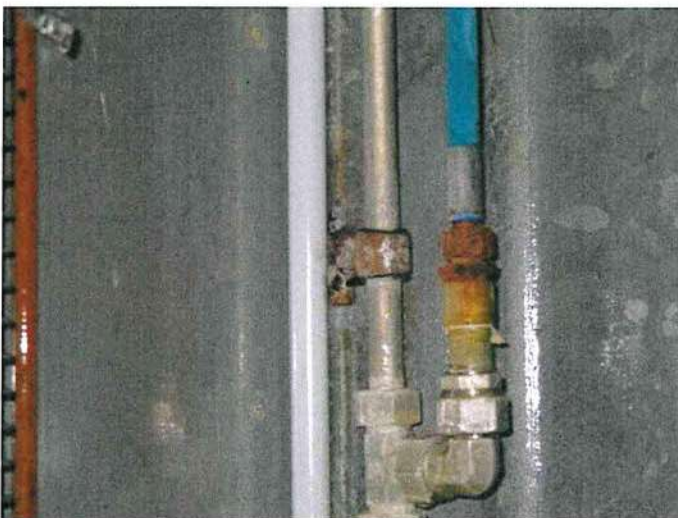
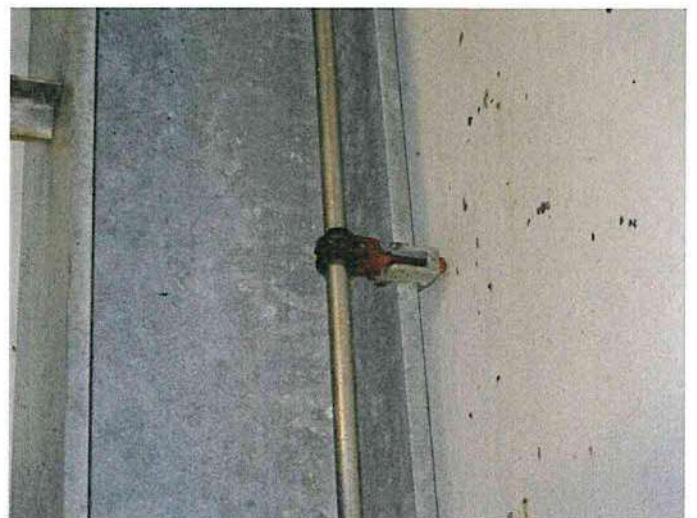
13. Die Versorgungsleitungen waren im Bereich der Muttern und Klammern z.T. angerostet.  
**Anordnung: Die Versorgungsleitungen sind instand zu setzen.**  
 Rechtsgrundlage: Art. 4 Abs. 2 VO (EG) Nr. 852/2004 i.V.m. Anh. II Kap. I Nr. 1  
 Frist bis: 30.06.2021

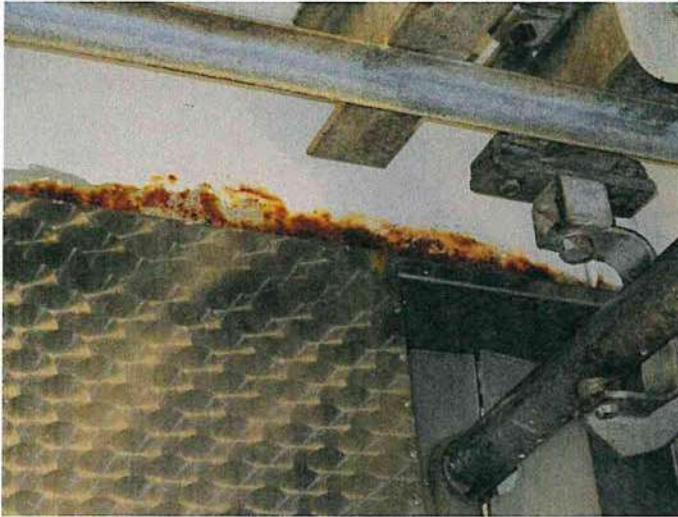
14. Die Wandflächen oberhalb der Stahltüren waren stark angerostet.  
**Anordnung: Die Wandflächen sind instand zu setzen.**  
 Rechtsgrundlage: Art. 4 Abs. 2 VO (EG) Nr. 852/2004 i.V.m. Anh. II Kap. I Nr. 1  
 Frist bis: 30.06.2021

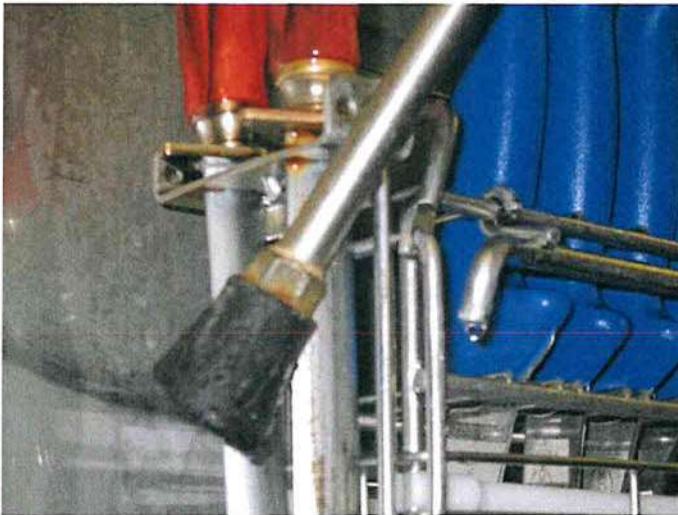
15. Die Reinigungspistole war verunreinigt.

**Anordnung: Die Reinigungsvorrichtung ist zu reinigen.**

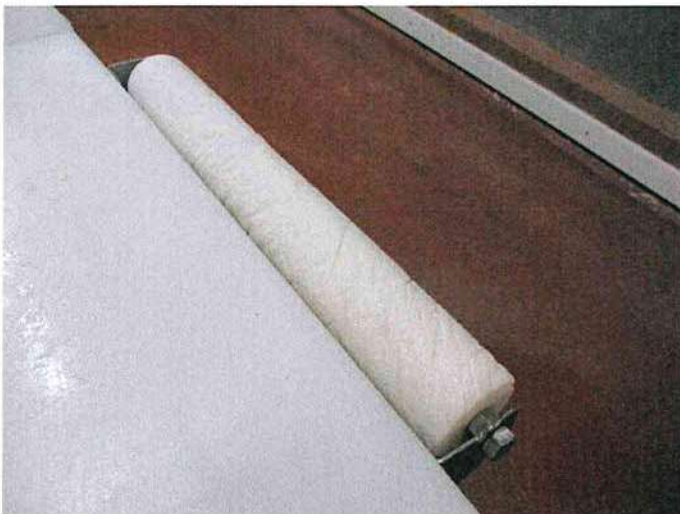
16. Die Rolle des Zerlegetischs wies tiefe Furchen auf und war aus diesem Grund nicht mehr leicht zu reinigen und zu desinfizieren.

**Anordnung: Die Rolle ist instand zu setzen.**

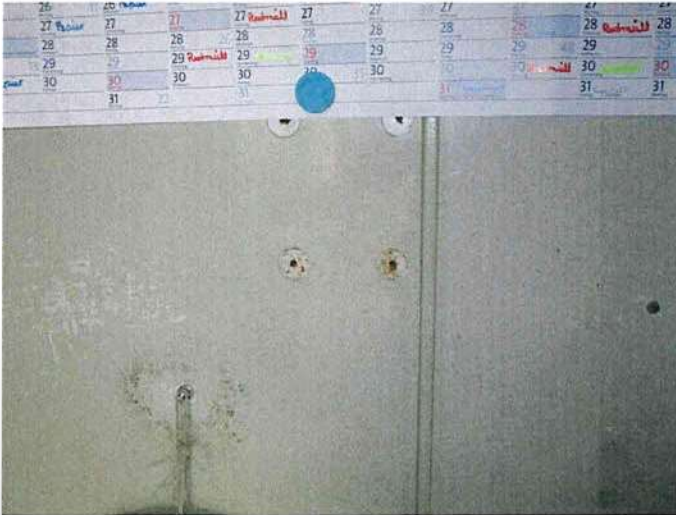
18. In den Wänden befanden sich nicht verschlossene Dübellöcher.

**Anordnung: Die Dübellöcher sind zu verschließen.**

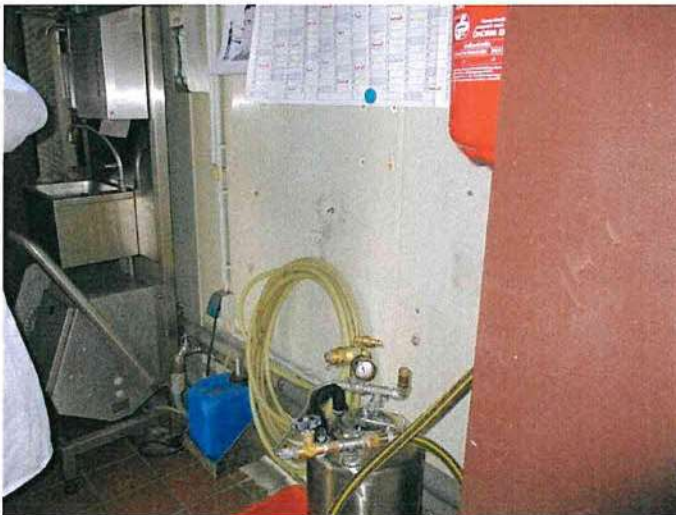
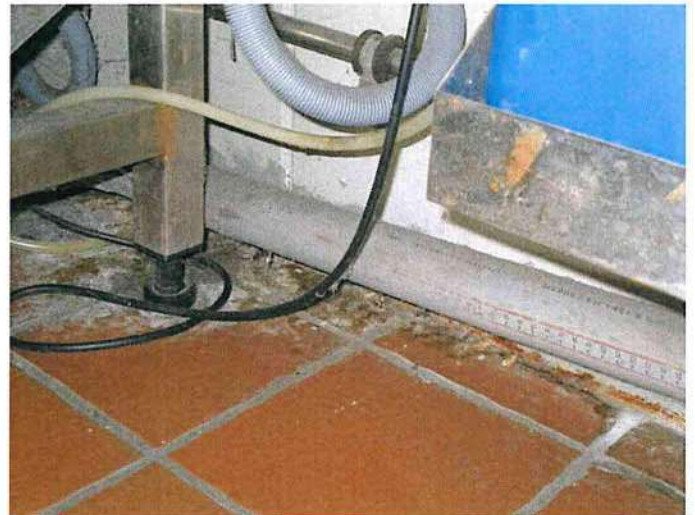
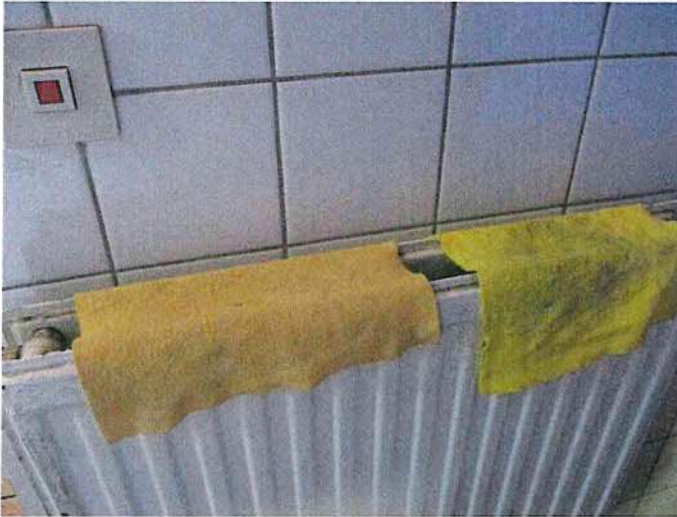
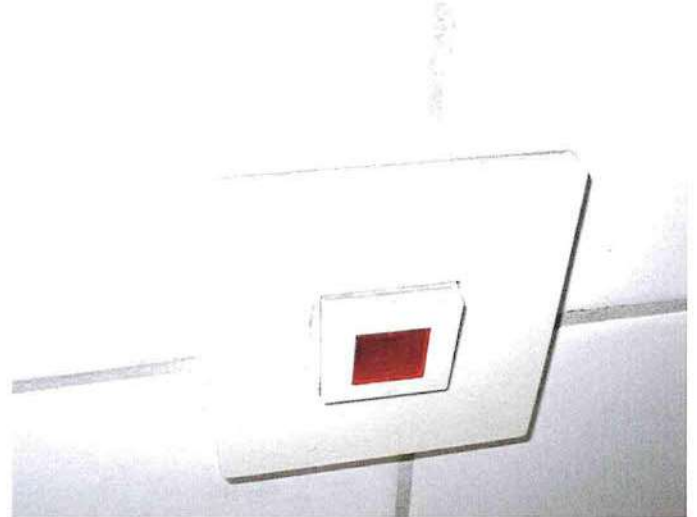
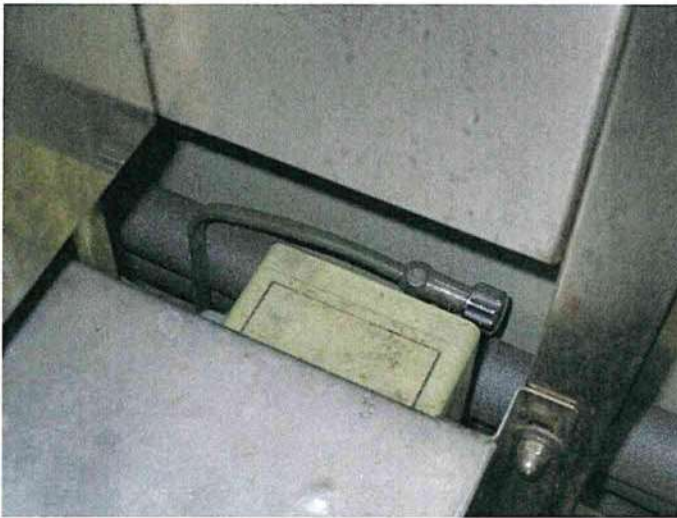
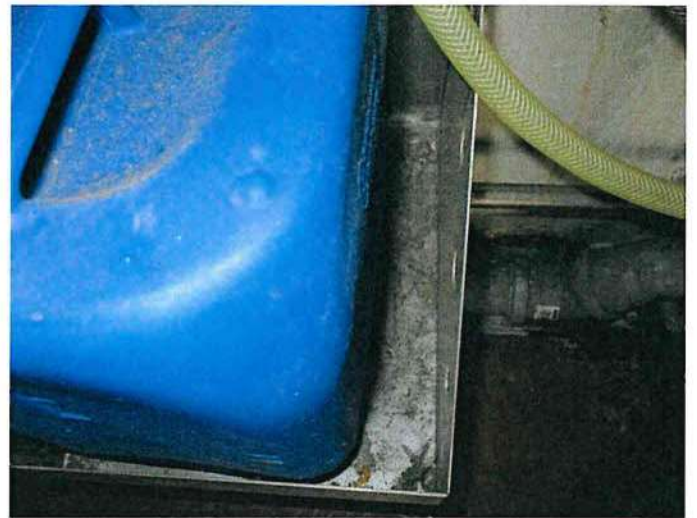
19. Der Raum war so stark verunreinigt, dass eine Grundreinigung aller Geräte und Oberflächen erforderlich war. Der Boden war insbesondere im Randbereich und unter dem Sohlenreiniger stark verunreinigt. Die Hygienestation wies staubige Auflagerungen auf. Auf dem Heizkörper befanden sich verunreinigte Schmutzklappen. Der Lichtschalter war verunreinigt.

**Anordnung: Der Raum einschließlich aller Geräte und Oberflächen ist zu reinigen.**

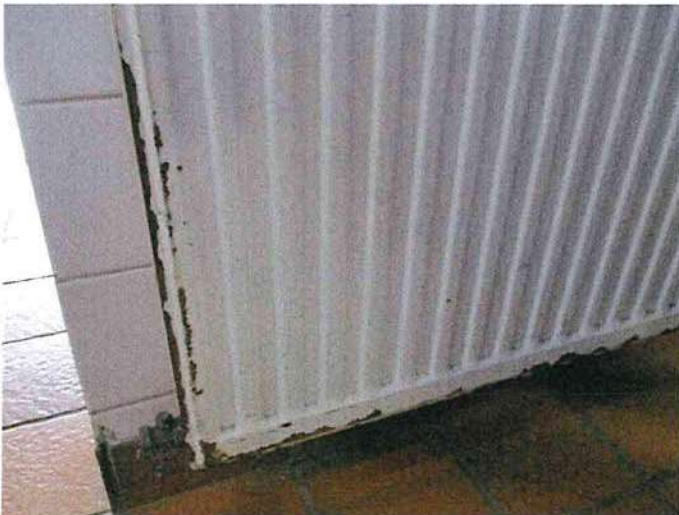
20. Der Heizkörper war angerostet.

**Anordnung: Der Heizkörper ist instand zu setzen.**

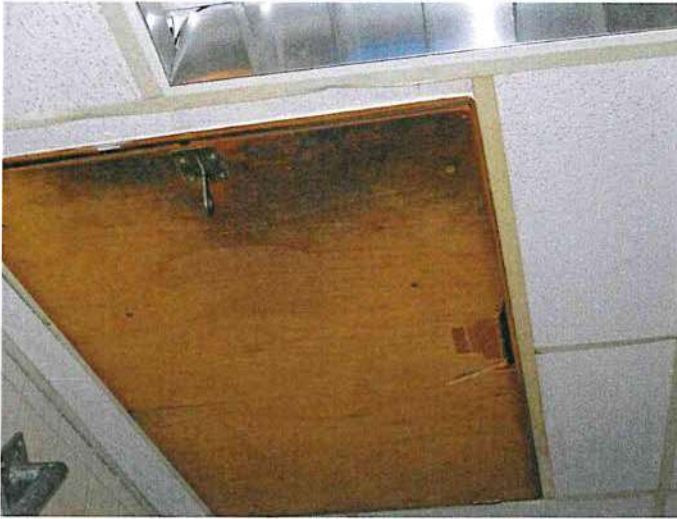
21. Die Deckenverkleidung war im Bereich der Dachbodenluke war aufgrund ihrer Beschaffenheit aus Holz nicht so beschaffen, dass Schmutzansammlungen vermieden und Kondensation, unerwünschter Schimmelbefall sowie das Ablösen von Materialteilchen auf ein Mindestmaß beschränkt wurden.

**Anordnung: Die Luke ist so zu gestalten, dass diese leicht zu reinigen und erforderlichenfalls zu desinfizieren ist.**

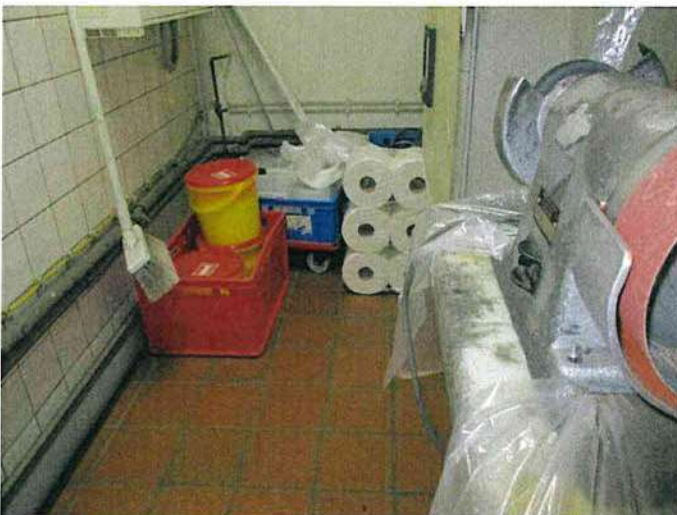
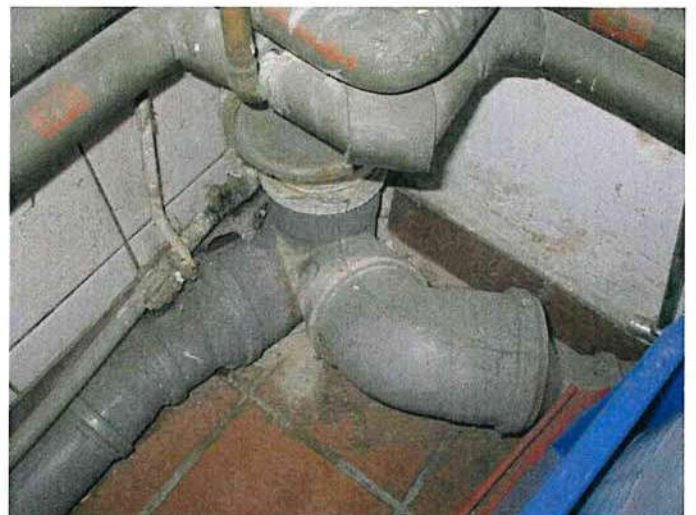
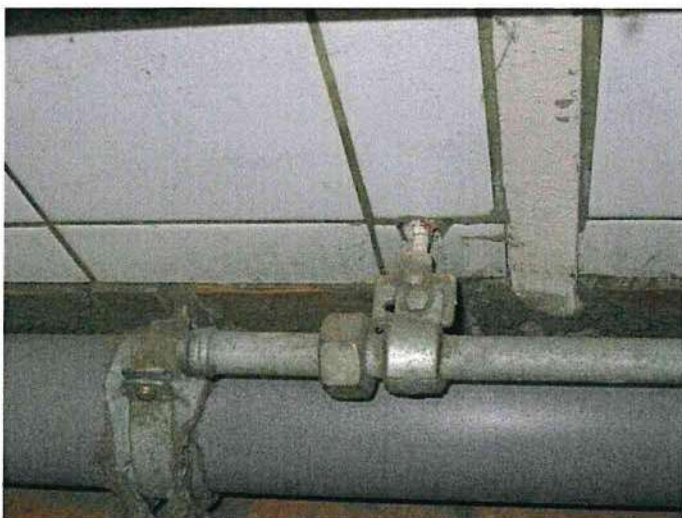
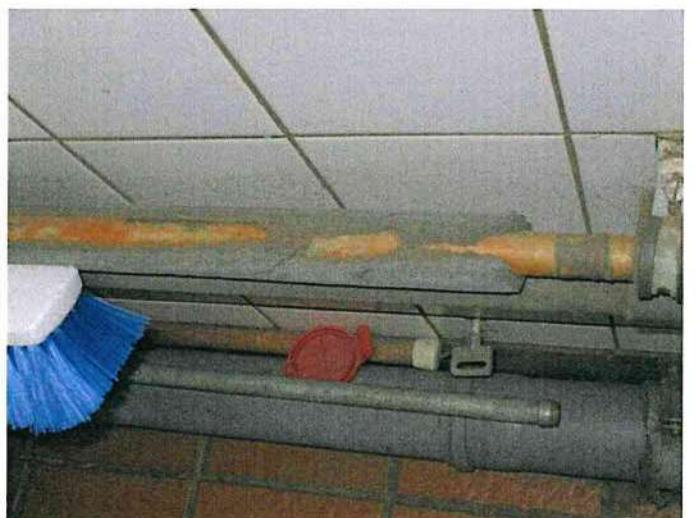
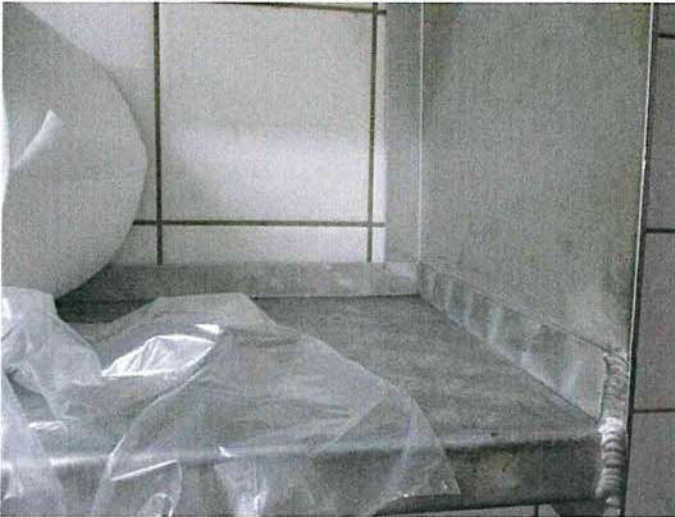
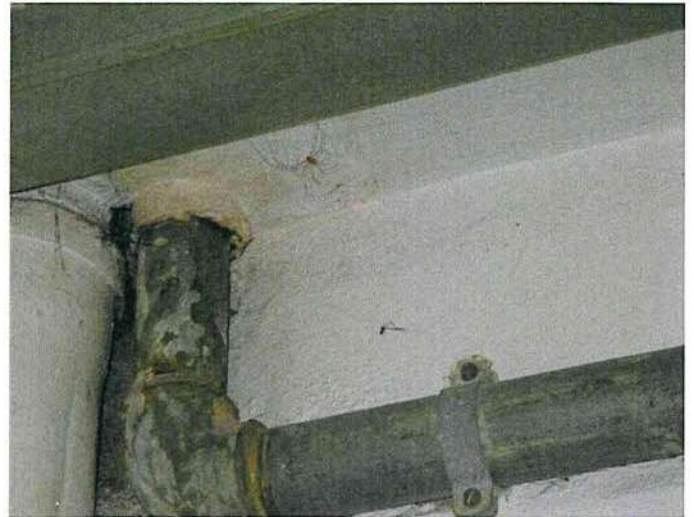
22. Der Raum war so stark verunreinigt, dass eine Grundreinigung aller Geräte und Oberflächen erforderlich war. Zwischen Wand und Rohrleitungen befanden sich dicke Staubauflagerungen. An der Decke hingen Spinnenweben und Spinnen. Die Rohrisolierungen wiesen Beschädigungen auf. Das Regal, in welchem Papierhandtuchrollen gelagert wurden war staubig verunreinigt.

**Anordnung: Der Raum einschließlich aller Geräte und Oberflächen ist zu reinigen.**

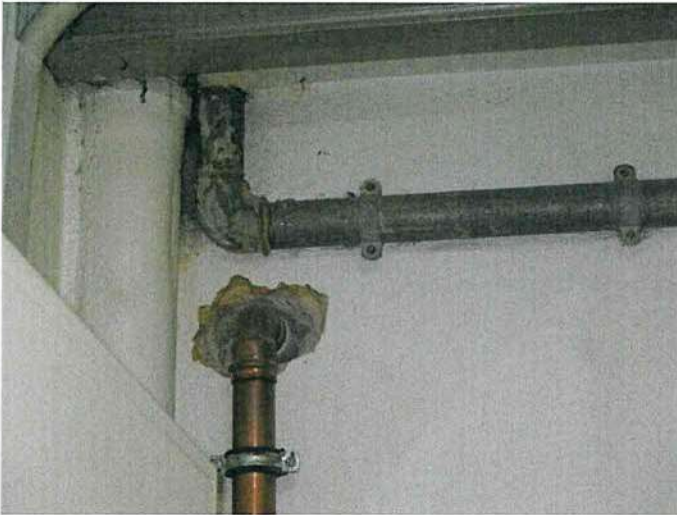
23. Der für Ver- bzw. Entsorgungsleitungen entstandene Wanddurchbruch war nicht verschlossen worden.  
**Anordnung: Der Wanddurchbruch ist zu verschließen.**  
Rechtsgrundlage: Art. 4 Abs. 2 VO (EG) Nr. 852/2004 i.V.m. Anh. II Kap. I Nr. 2a, b und c  
Frist bis: 30.06.2021

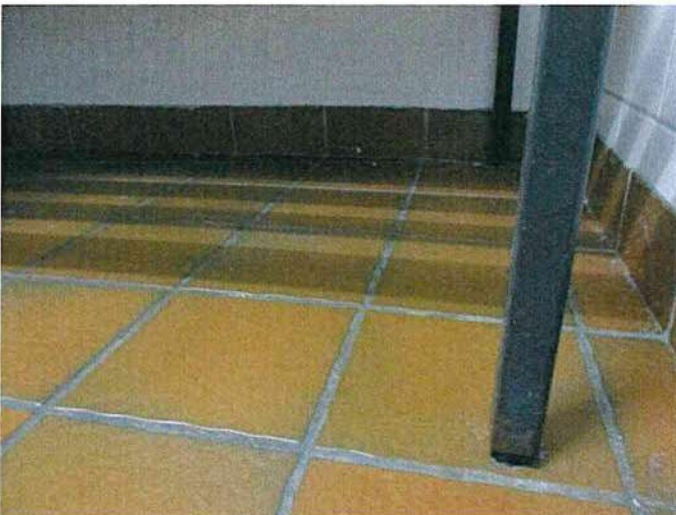
24. Der Fußboden war insbesondere in den Rand- und Eckbereichen, sowie unter und hinter den Einrichtungen verunreinigt.  
**Anordnung: Der Fußboden ist zu reinigen.**  
Rechtsgrundlage: Art. 4 Abs. 2 VO (EG) Nr. 852/2004 i.V.m. Anh. II Kap. I Nr. 1  
Frist: unverzüglich

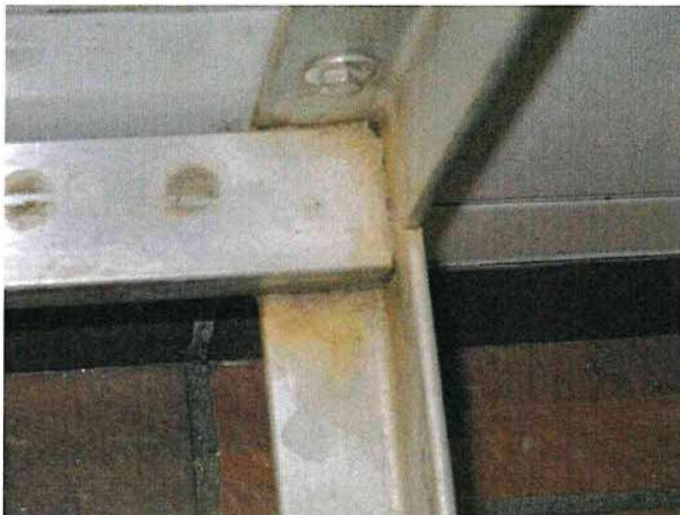
25. Das Regal zum Abstellen der Schuhe war verunreinigt.

**Anordnung: Das Regal ist zu reinigen.**

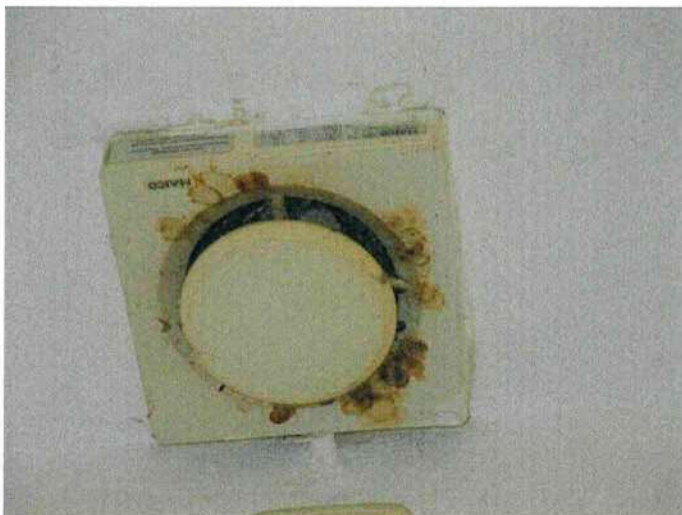
26. Der Deckenlüfter war verunreinigt.

**Anordnung: Der Lüfter ist zu reinigen.**

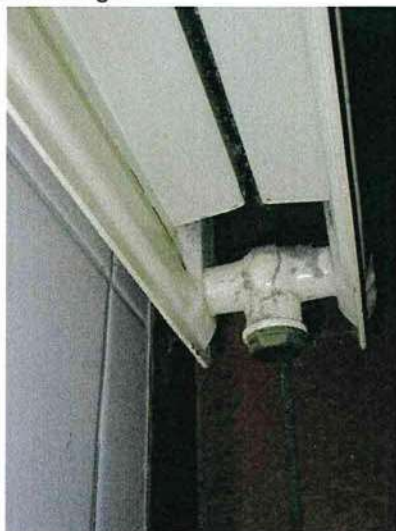
27. Der Heizkörper war mit dicken Staubauflagerungen verunreinigt.

**Anordnung: Der Heizkörper ist zu reinigen.**

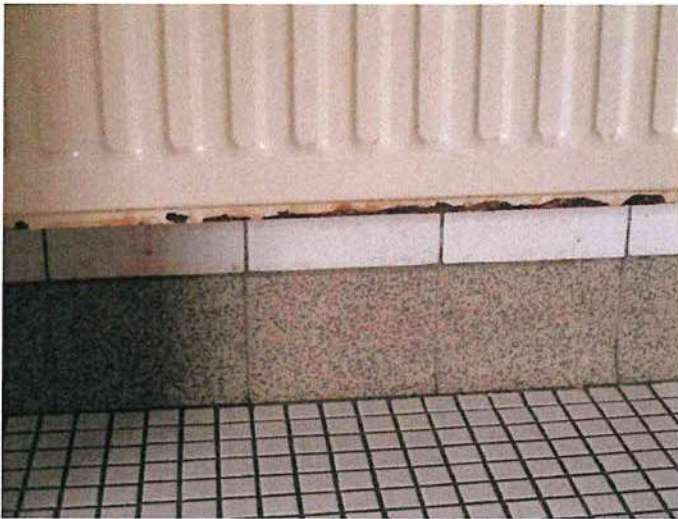
28. Der Heizkörper war angerostet.

**Anordnung: Der Heizkörper ist instand zu setzen.**

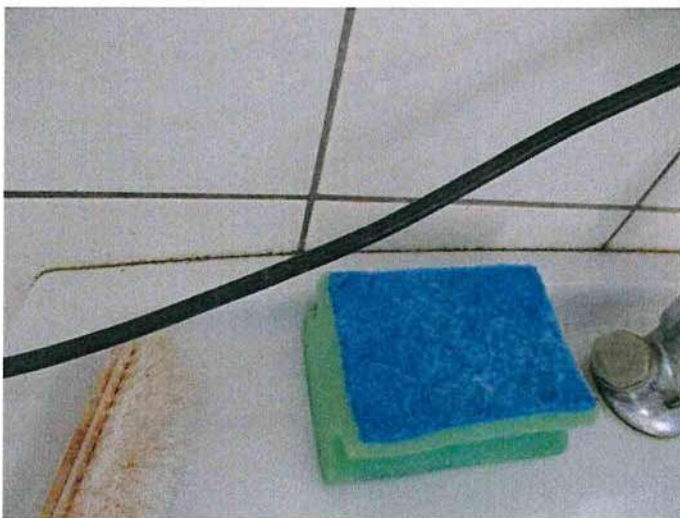
29. Das Handwaschbecken war im Bereich des Übergangs zw. Becken und Wand verunreinigt.

**Anordnung: Das Handwaschbecken ist zu reinigen.**

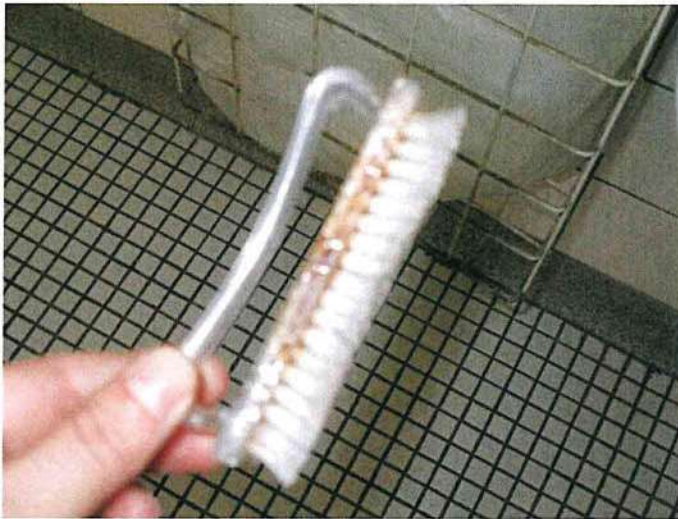
30. Die Nagelbürste war erheblich verunreinigt.

**Anordnung: Die Nagelbürste wurde durch Hr. Dreier unverzüglich entsorgt.**

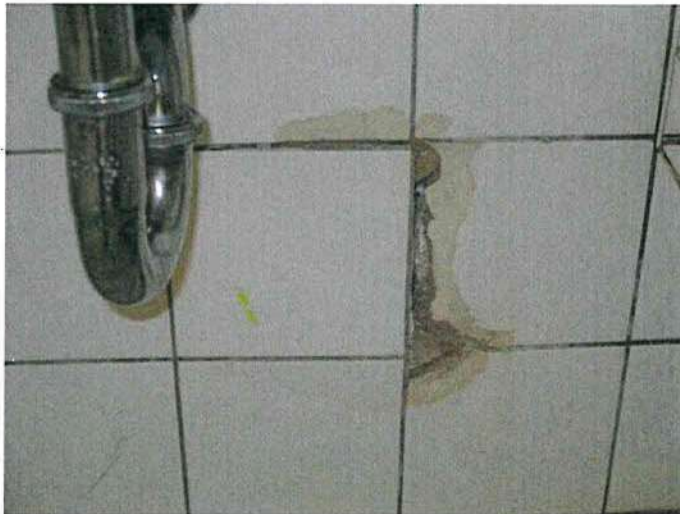
31. Die Wandfliesen waren teilweise beschädigt.

**Anordnung: Die Wandfliesen sind instand zu setzen.**

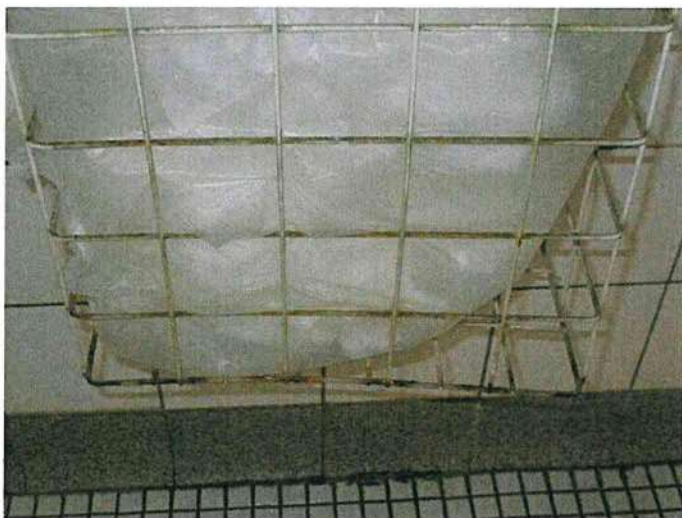
32. Die beiden Drahtkörbe für die Entsorgung der Papierhandtücher waren angerostet.

**Anordnung: Die betroffenen Einrichtungsgegenstände sind instand zu setzen.**

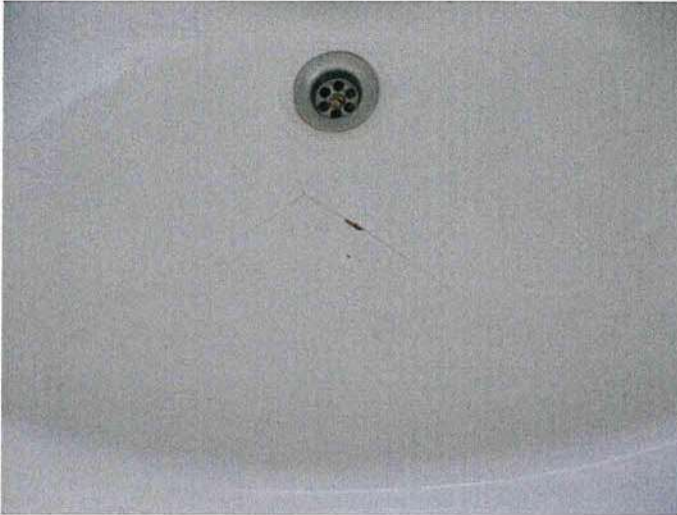
33. Das Handwaschbecken war beschädigt. In den Rissen können sich Bakterien ansammeln und vermehren. Eine Kontamination der Mitarbeiterhände durch aus dem Becken hochspritzendes Wasser ist nicht auszuschließen.

**Anordnung: Das Handwaschbecken ist instand zu setzen.**

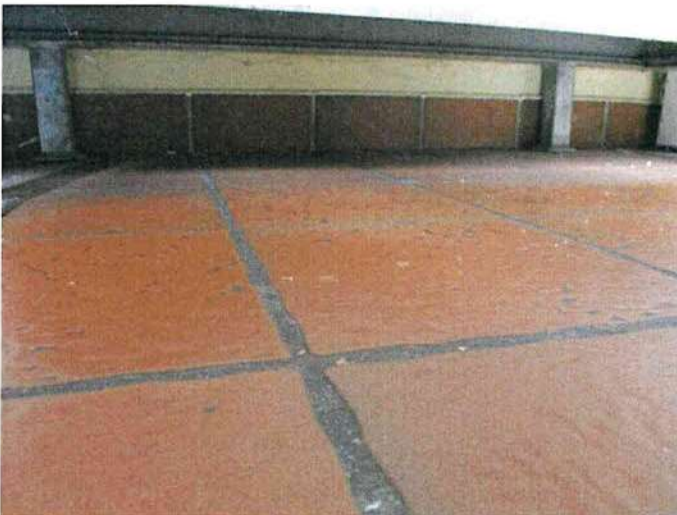
34. Der Fußboden war insbesondere in den Rand- und Eckbereichen, sowie unter und hinter den Einrichtungen verunreinigt.

**Anordnung: Der Fußboden ist zu reinigen.**

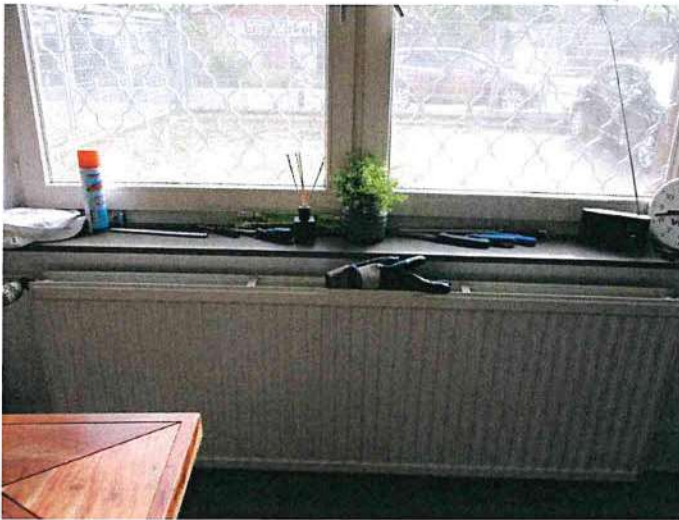
35. Auf der Fensterbank wurden neben Schraubenziehern, Ramduft und Topfpflanze Fleischermesser und Messerschleifer aufbewahrt. Die Gefahr einer Kontamination der Bedarfsgegenstände ist hier nicht ausgeschlossen.

**Anordnung: Die Messer sind hygienisch und getrennt von zweckfremden Gegenständen aufzubewahren. Die Grundordnung ist zu wahren.**

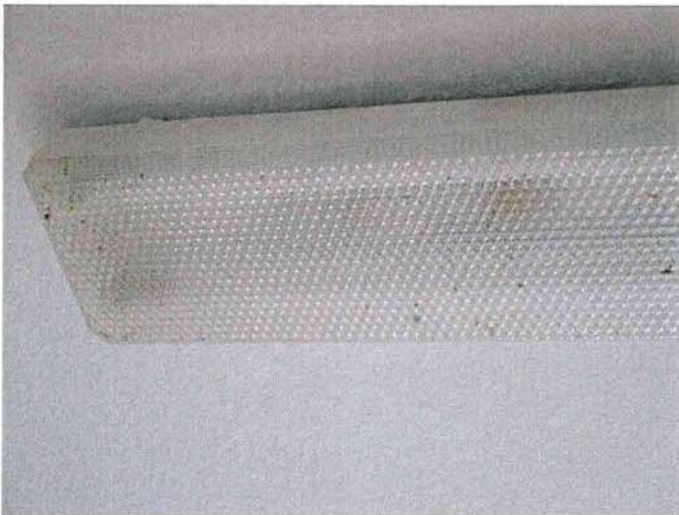
36. Die Abdeckung der Deckenlampe war durch Insekten verunreinigt.  
**Anordnung: Die Abdeckung der Deckenlampe ist zu reinigen.**  
Rechtsgrundlage: Art. 4 Abs. 2 VO (EG) Nr. 852/2004 i.V.m. Anh. II Kap. I Nr. 1  
Frist: unverzüglich

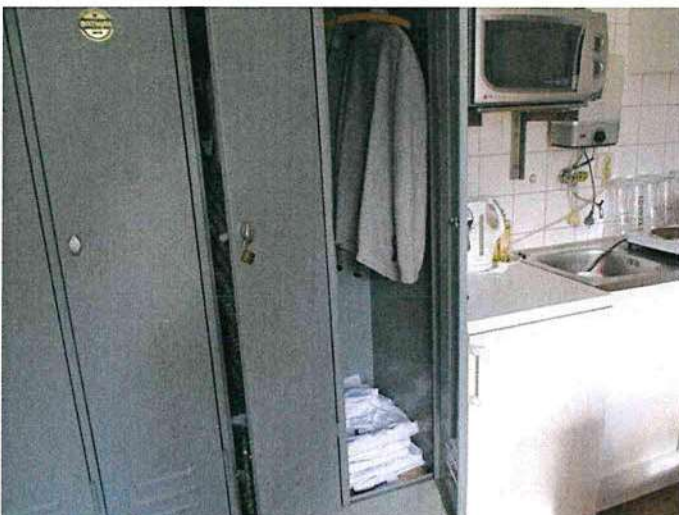
37. Die Lagerung der Schutzkleidung erfolgte in den Spinden nicht getrennt von den Alltagsklamotten der Mitarbeiter.  
**Anordnung: Die Lagerung der Schutzkleidung muss hygienisch und getrennt von den Alltagsklamotten erfolgen.**  
Rechtsgrundlage: Art. 4 Abs. 2 VO (EG) Nr. 852/2004 i.V.m. Anh. II Kap. VIII Nr. 1  
Frist: unverzüglich

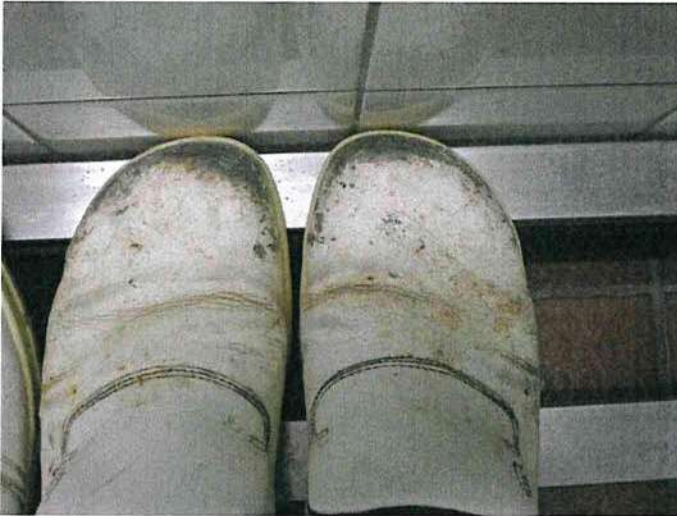
38. Die Arbeitsschuhe wiesen z.T. im Schuhspitzenbereich oberflächlich Defekte auf ( Beschichtung löste sich) und waren somit ungeeignet für die Arbeit in einem Bereich, in dem mit Lebensmitteln umgegangen wird. Eine leichte Reinigung und Desinfektion dieser Schuhe war nicht möglich.

**Anordnung: Die Schuhe sind auszutauschen.**
