Mobile Bearbeitung

<p>Messversuche mit Mu-Metall (μ-Metall, Abschirmbox für Monitore) um das Magnetfeld evtl. abzuschirmen zu können auf der Insheimer Brücke über die A65 (siehe Bilder 14 bis 19).</p> <p>Messversuche bei 15 cm, 30 cm, und 1 m durchgeführt. Der größte Erfolg war bei 15 cm in der Abschirmbox, wobei das Magnetfeld von ca. 1000 μT auf 360 μT gefallen ist. Siehe Bilder 7 bis 12 (Messergebnisse).</p> <p>Mit dem Kompass versucht die Richtung des Magnetfeldes zu ermitteln. Dabei hat die Kompassnadel auf die bisher bekannten Schwerpunkte gezeigt. Die Messungen erfolgten auf dem Fußweg entlang der Fahrbahn.</p> <p>Bei den Brückenübergängen wurden die größten Feldstärken gemessen (siehe Bild 13).</p>	<p>MD / Bur MZ BN 1154</p>

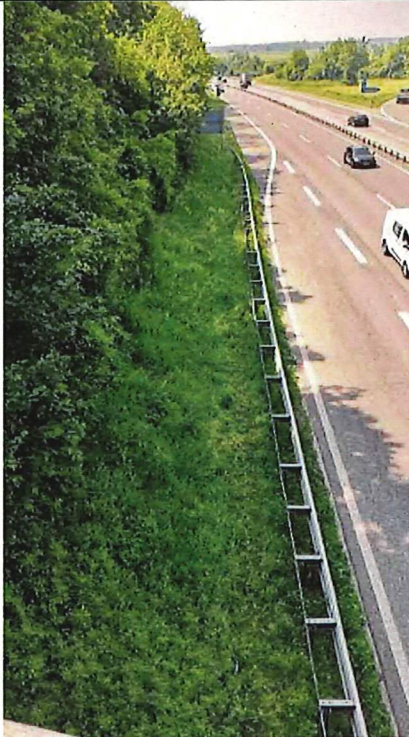
Bild 2
Begehung hinter der Leitplanke

bis ca. **400 μ T** Magnetfeld bei Berührung der Leitplanke gemessen

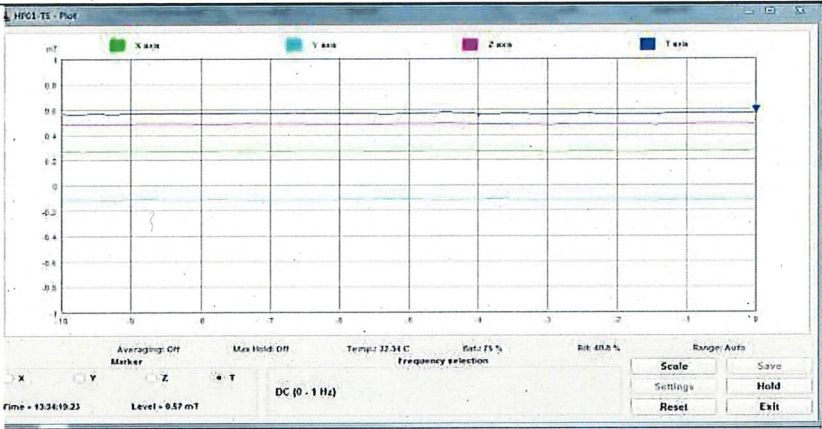
Datum / Uhrzeit	Mess- und Beobachtungsergebnisse Ergebnis der Ermittlungen, Kundenberatung usw.	FuMW / Name
<p>Bild 6 DC-Magnetfeld auf der Brücke in 1 m Höhe</p> <p>12.07.2021</p>

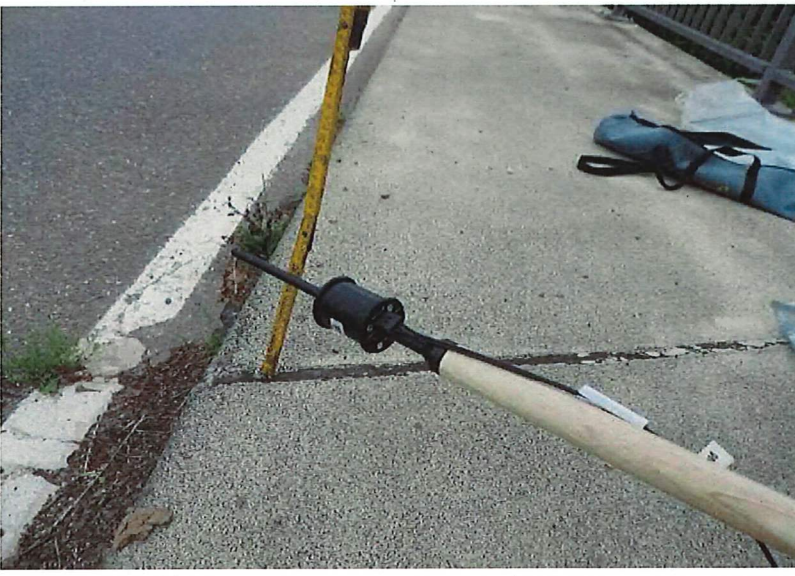
A photograph showing a surveying tripod set up on a concrete sidewalk. The tripod is yellow and black. To the left is a paved road with white markings. To the right is a metal fence. The background shows trees and a clear sky.	
<p>Bild 15 Messung in 15 cm Höhe</p>
