Protokoll des Termins vor Ort

Projekt: Rheinbrücke A1 Levertkusen

GA-154/19-T34A-UG

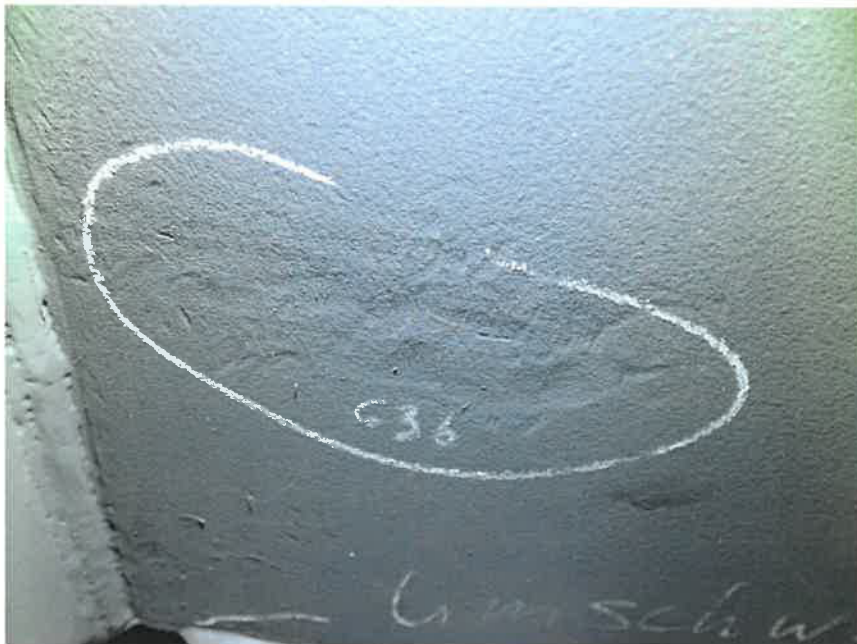
Bild 20
 (Prüfpunkt 63b:
 zur Oberflä-
 che hin offene
 Anzeigen an-
 vermutlich
 entfernter
 Hilfsblech-
 schweißung
 an der Seil-
 traverse
 TAC 41)

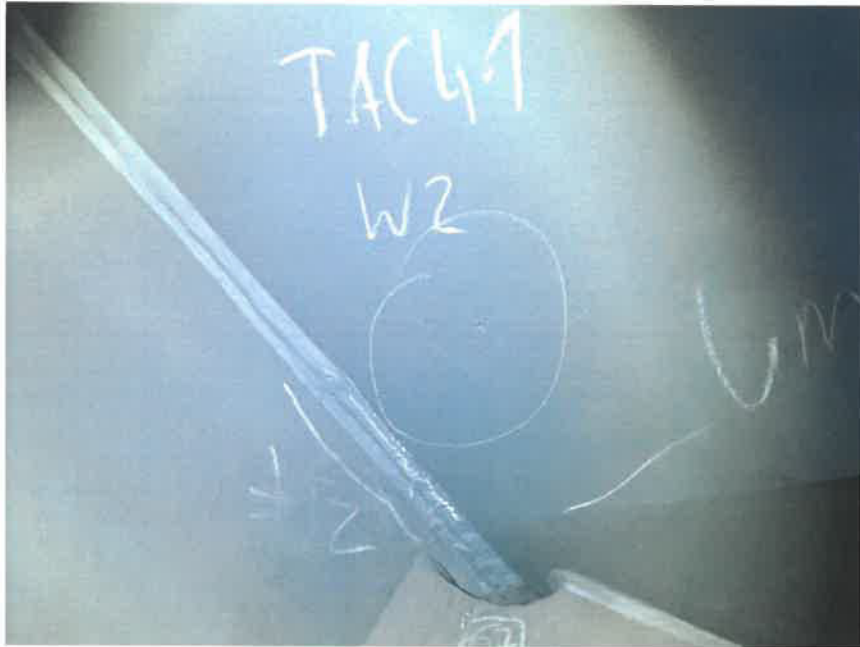
Bild 28
(Prüfpunkt 67
– Übersicht
horizontale
Längssteife
an Stegblech
W2 und
TAC 41)

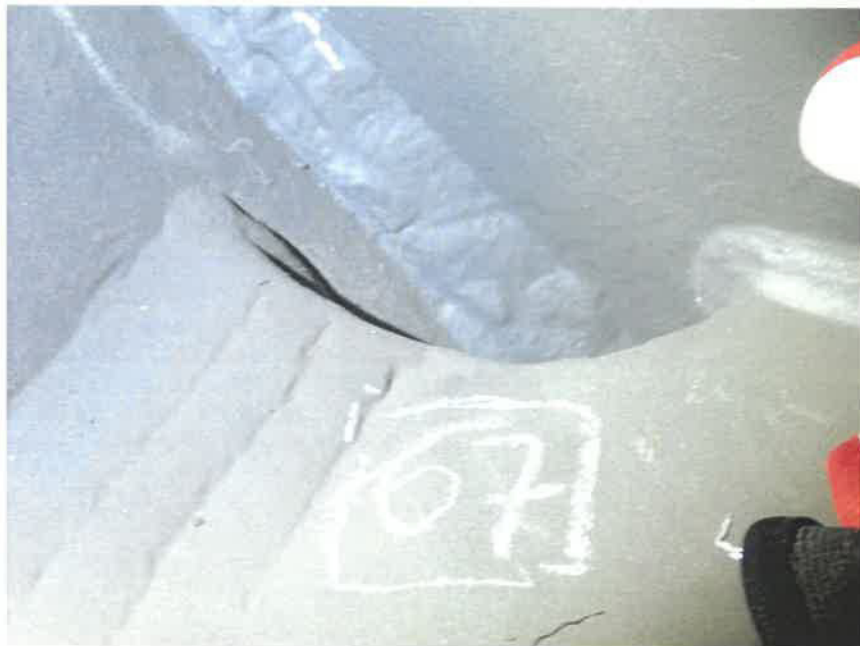
Bild 29
(Prüfpunkt 67
– Detail Frei-
schnitt)

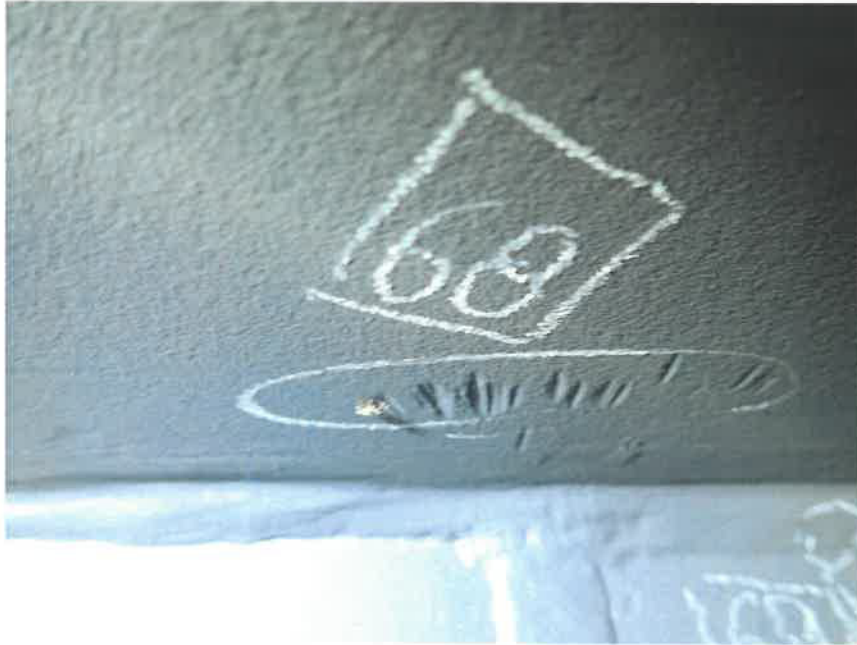
Bild 31
(Prüfpunkt 68
scharfkantige
Schleifkerben
im Deckblech)

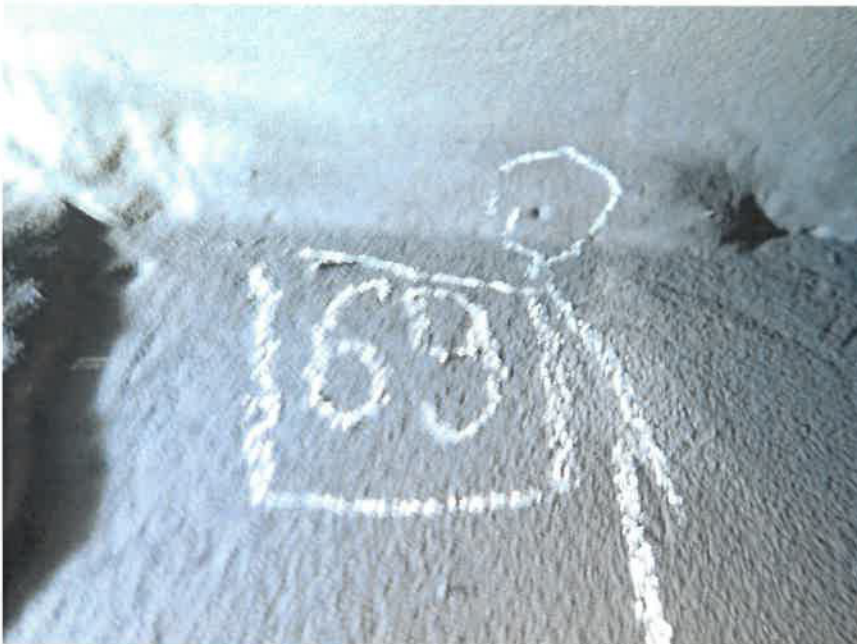
Bild 32
(Prüfpunkt 69
– zur Oberflä-
che hin offene
Pore in der
Schweißnaht)

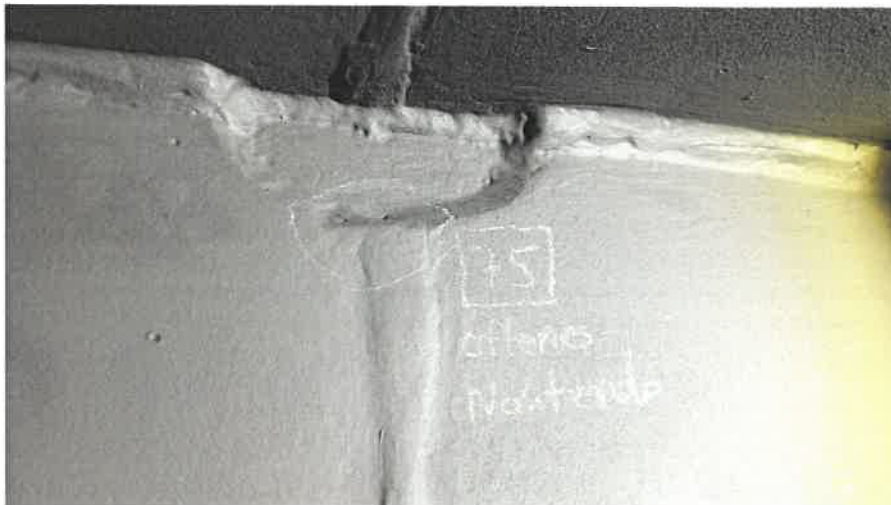
Bild 47
 (Detail Prüf-
 punkt 75 mit
 offenem
 Nahtende im
 Auslauf der
 Stehnaht)

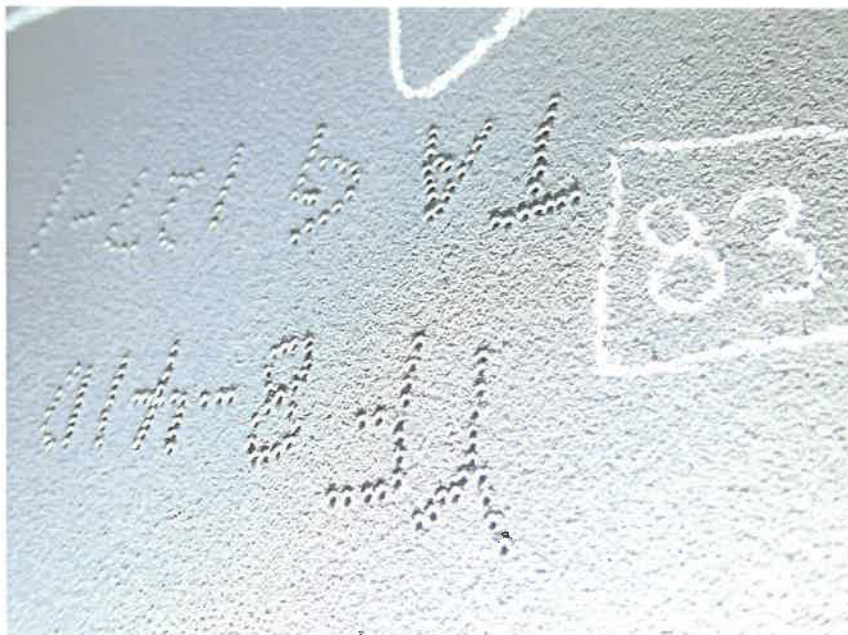
Bild 62
(Prüfpunkt
83 - Hart-
stempelung
am Quer-
schottblech
TAG 127 im
Bereich des
Stegblechs
W2)

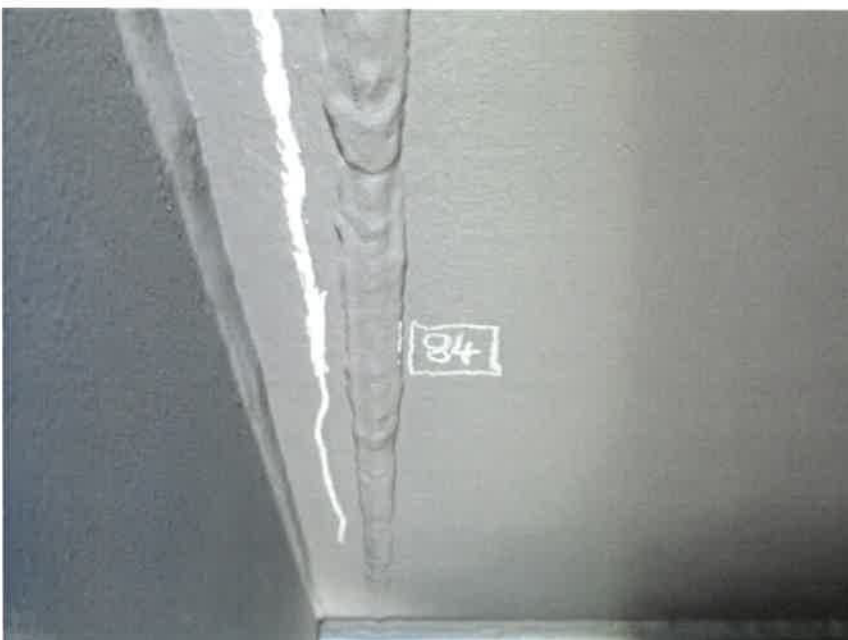
Bild 63
(Übersicht
Prüfpunkt 84
– fehlendes
Vorlegen /
fehlende
Zwischenbe-
schichtung)

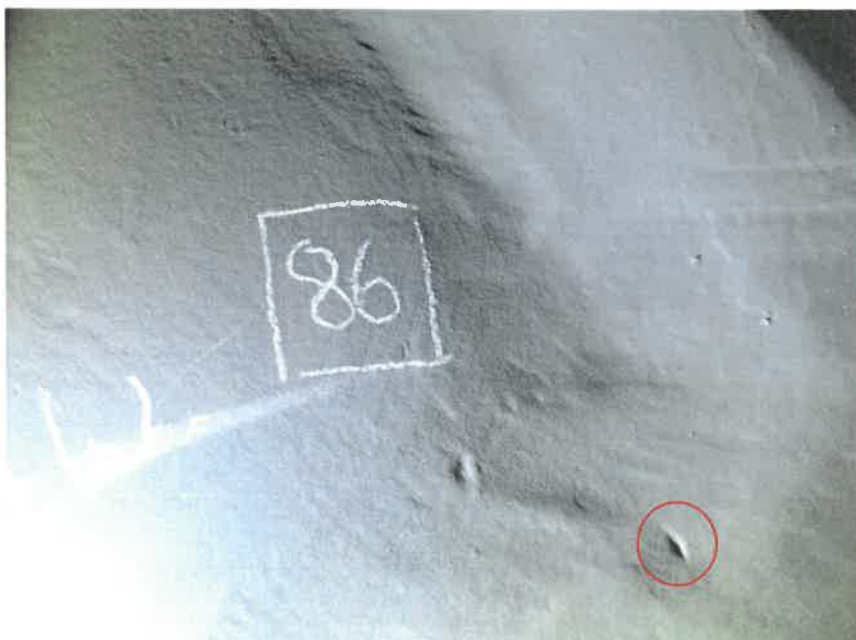
Bild 69
(Detail Prüf-
punkt 86 mit
Unterschlei-
fung und ei-
ner scharf-
kantigen
Kerbe)

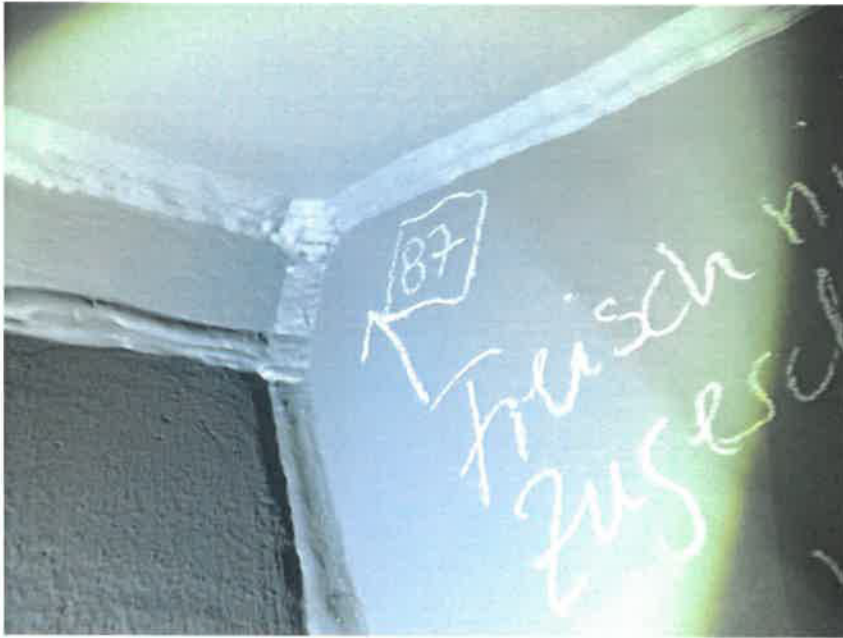
Bild 70
(Prüfpunkt 87
zugeschweiß-
ter Freischnitt)

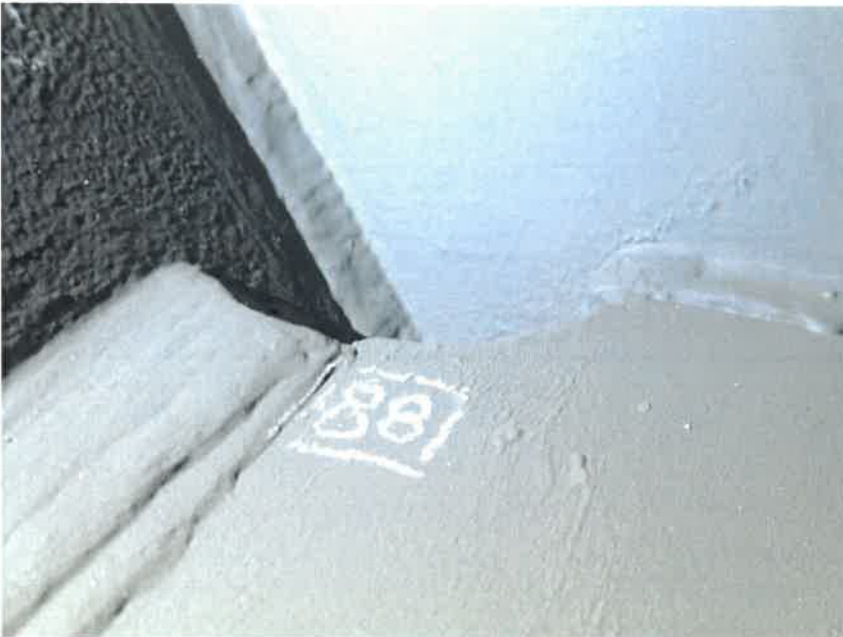
Bild 71
(Prüfpunkt 88-
horizontal lie-
gende Längs-
steife an das
Stegblech W1
und TAC 42)

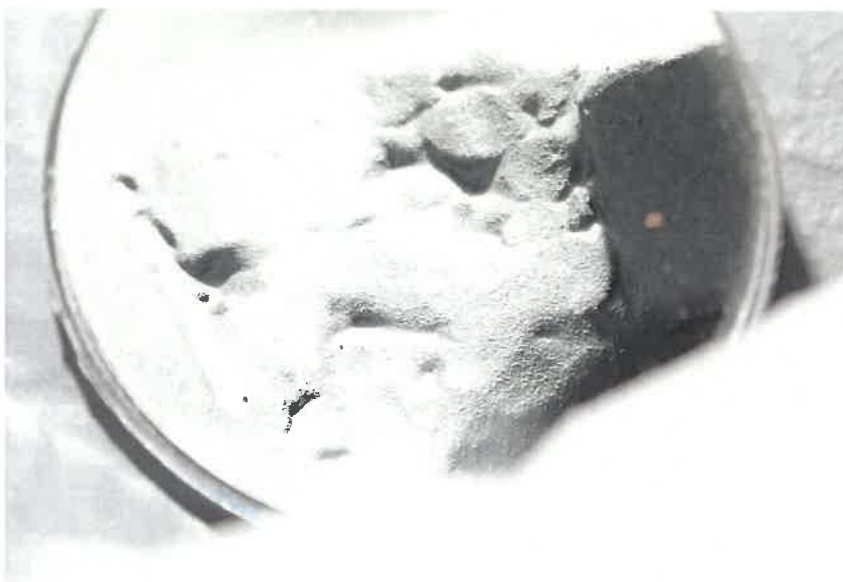
Bild 72
(Detail Prüf-
punkt 88 -
fehlende und
bindefehler-
behaftete
Umschwei-
ßung – Auf-
nahme der
abgewandten
Seite über
Spiegel)

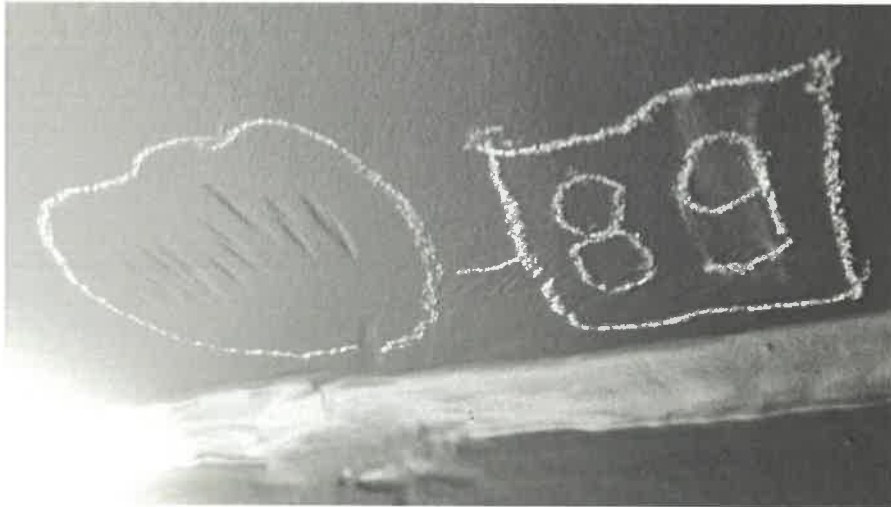
Bild 73
(Prüfpunkte
89 - Detail-
Schleifkerben
im Deckblech
TAC 42 und
der Längs-
rippe Nr. 3)

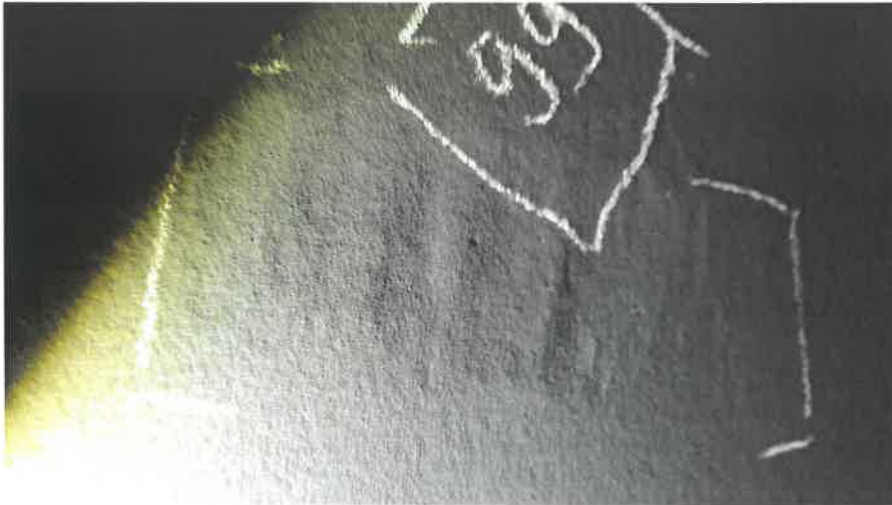
Bild 85
(Prüfpunkt 99
– vermutlich
entfernte
Hilfsblech-
schweißung
aufgrund der
Lage der An-
zeige)

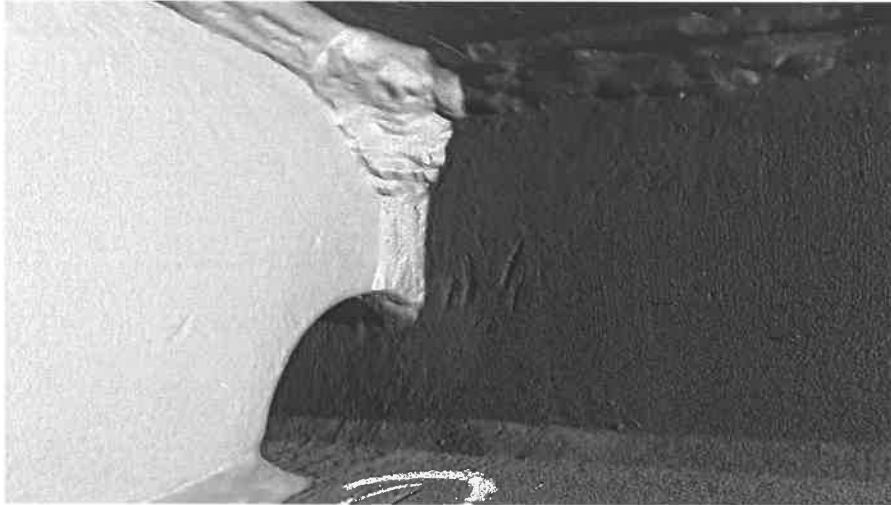
Bild 94
(Detail Prüf-
punkt 104)

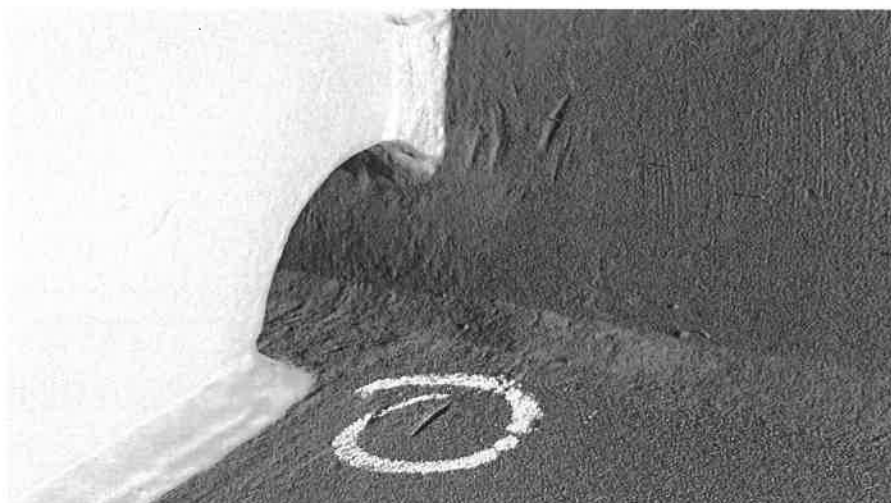
Bild 96
(Übersicht
Prüfpunkt 105
- im Hinter-
grund am
Stegblech W1
ebenfalls
Kerben vom
Beschleifen
der Nähte)

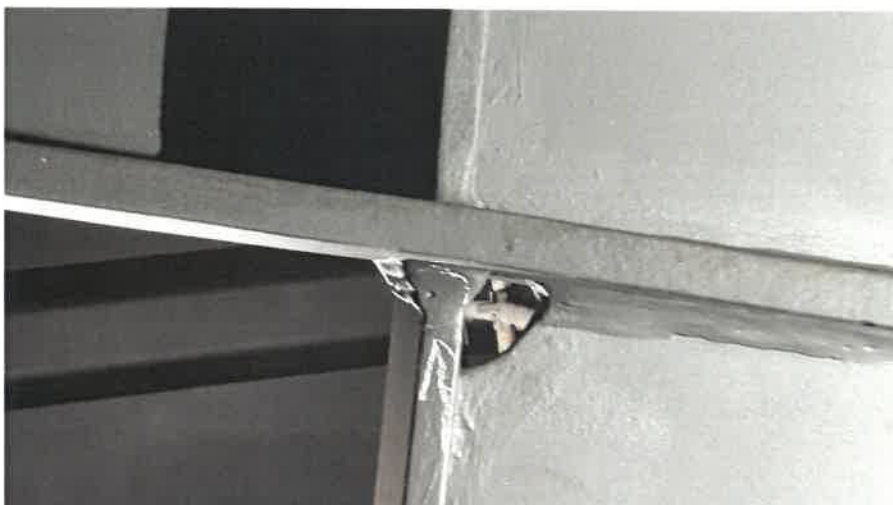
Bild 98
(Übersicht Prüfpunkt 106 mit der offenen Pore in der Umschweißungs-Flansch des Querschotts TAG 126 auf der Seite von W1)

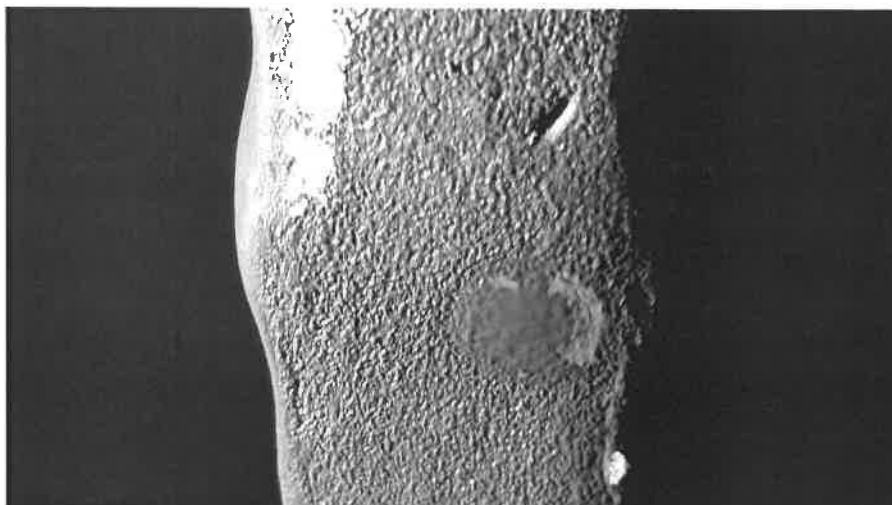
Bild 113
(Detail Prüf-
punkt 113 -
Nahtende mit
linearer An-
zeige - nicht
erfasste Kan-
te)

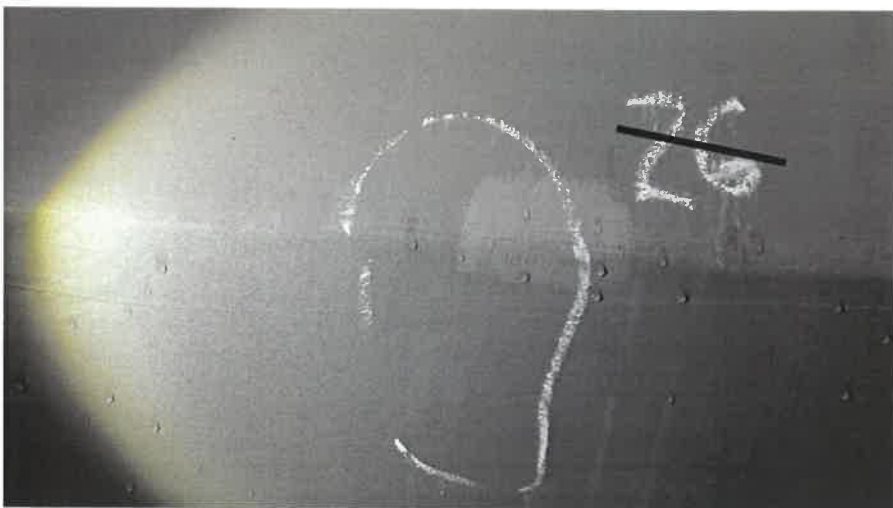
Bild 159
(Detail Prüf-
punkt 144)

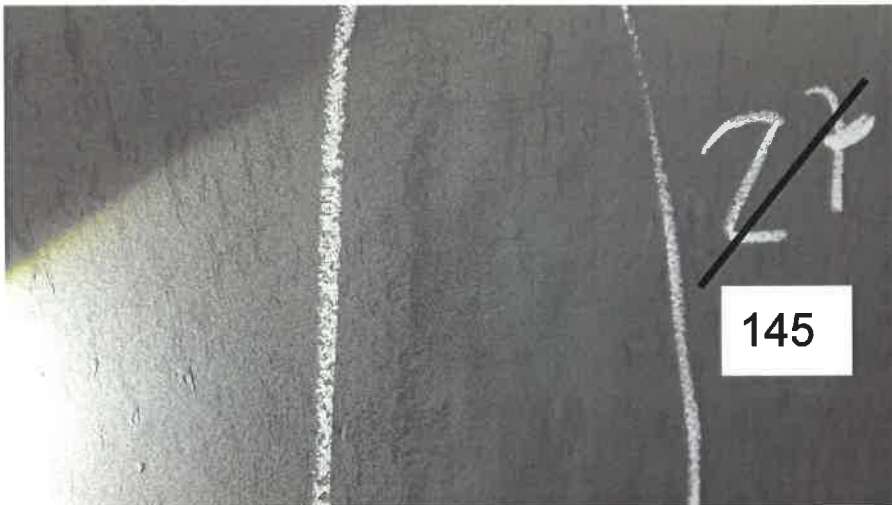
Bild 161
(Detail Prüf-
punkt 145)

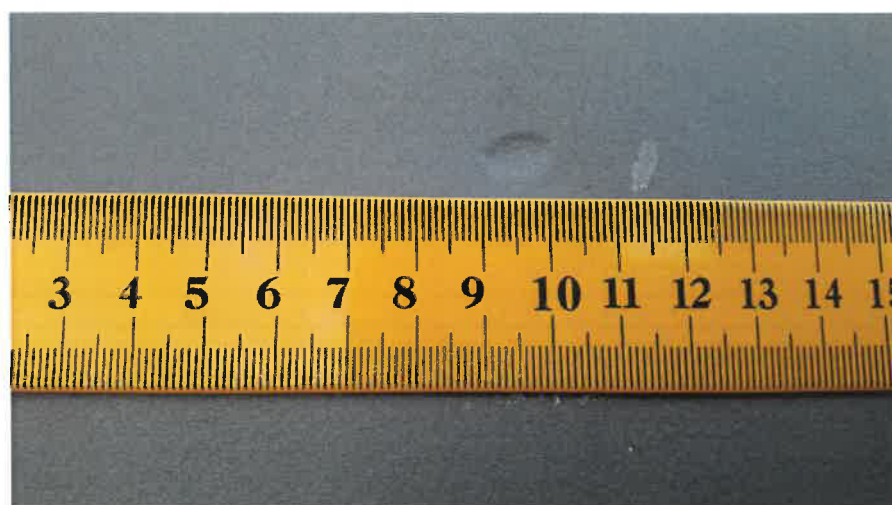
Bild 174
(Übersicht
Prüfpunkt 154
an W2)

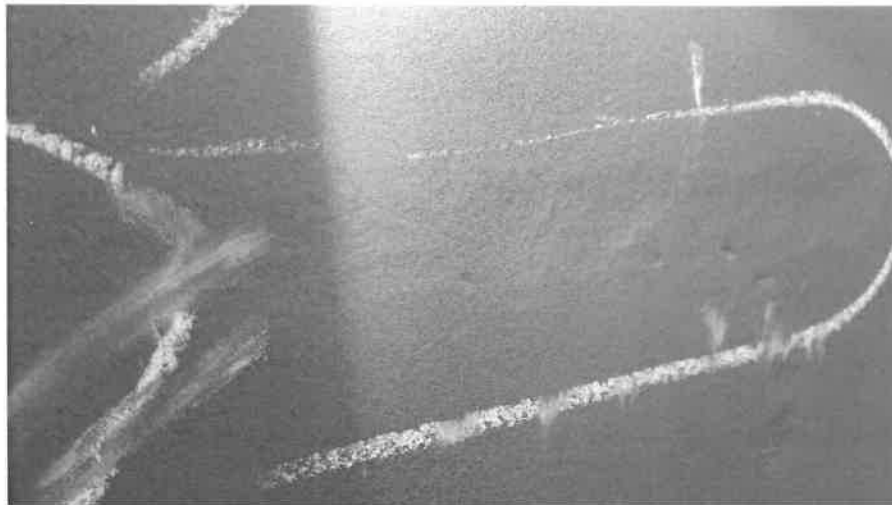
Bild 176
(Prüfpunkt
155 an W2 mit
Kerben in der
Oberfläche)

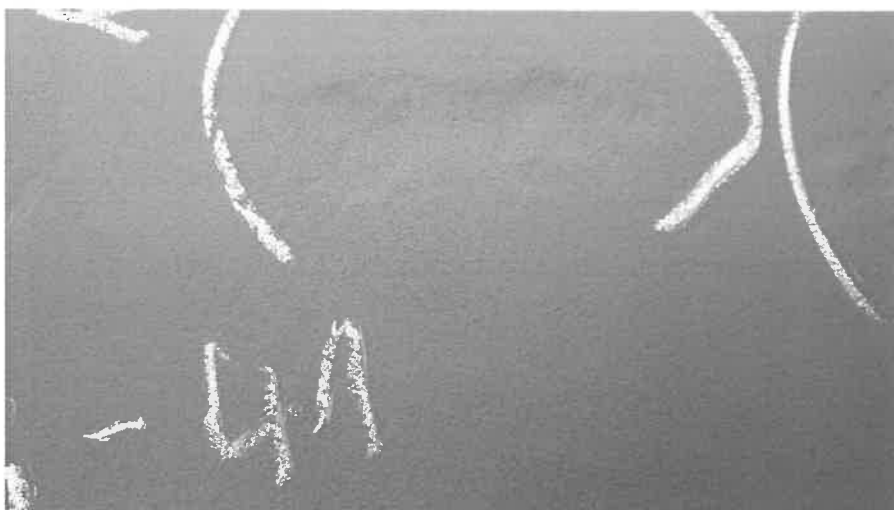
Bild 181
(Detail Prüf-
punkt 161)

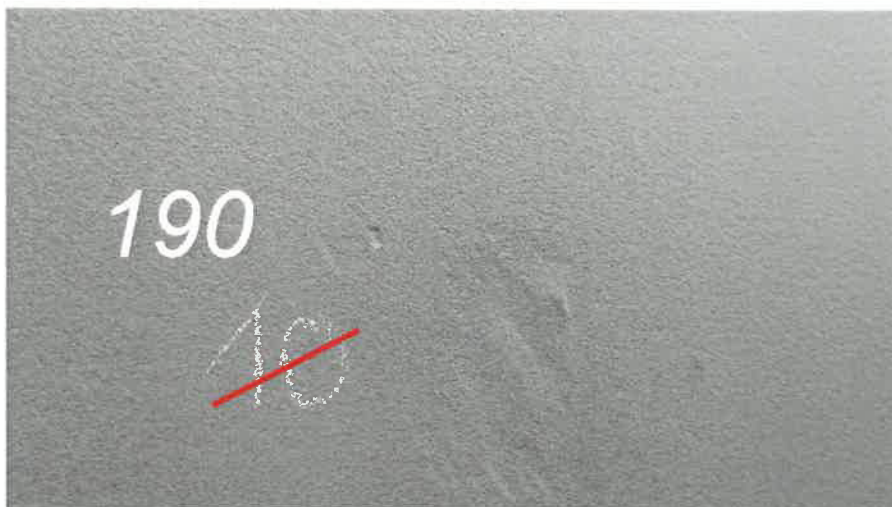
Bild 220
(Übersicht
Prüfpunkt 190
mit Schleif-
kerben in der
Stegwand W1)

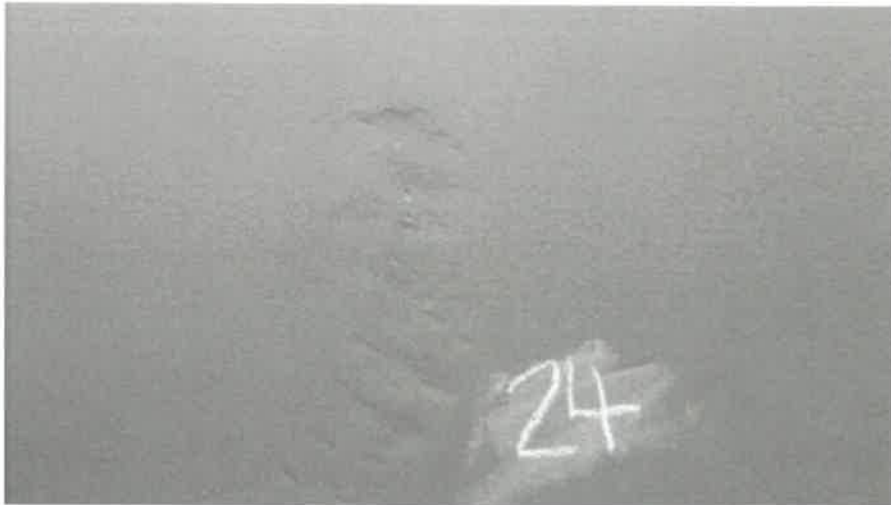
Bild 232
(Übersicht
Prüfpunkt 204
mit Schleif-
spuren und
Kerben in der
Oberfläche
des Steg-
blechs W1)

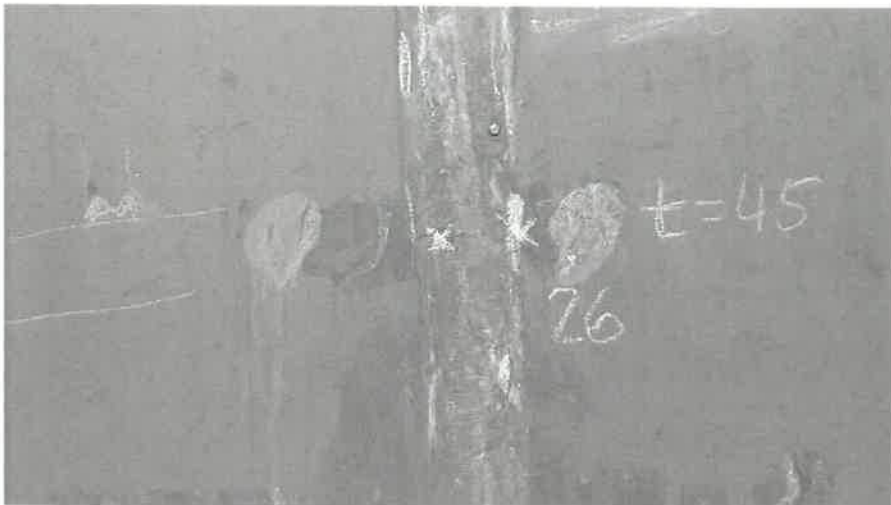
Bild 233
(Detail Prüf-
punkt 206 mit
Schleifkerben
auf der Ge-
genseite der
des Schott-
blechan-
schlusses
TAG 127 in
W1)
