**abschlussbericht
gebäude- und
energieuntersuchung
1. august 2014
rathaus langenhagen**

Das Rathaus Langenhagen wurde ab 1982 durch Professor [REDACTED] geplant und 1984 fertiggestellt. Es bildet seitdem den städtebaulichen Mittelpunkt der Stadt, ist Anlaufstelle für alle Bürgerangelegenheiten und bietet mit seinem Hof ein kommunales Forum für Feiern und Versammlungen. Nach 30 Jahren Nutzung sind Ermüdungserscheinungen nicht zu übersehen, viele technische Standards haben sich geändert. Zusätzlich benötigt die Stadt mehr Fläche für die Verwaltung und die anderen Funktionen des Rathauses. Das zusammen ist der Anlass, grundsätzlich über die Zukunft des Gebäudes nachzudenken. Die Stadt beauftragte Ende März 2014 .rott .schirmer .partner Architekten BDA mit der Voruntersuchung für eine mögliche Sanierung.

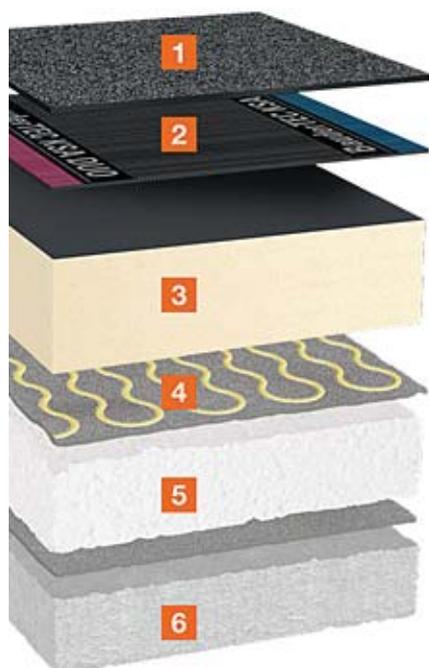
Die Flachdächer sind als Warmdächer mit dreilagiger bituminöser Abdichtung und Kiesschutzlage ausgeführt. Laut Planungsunterlagen sind die Dachflächen mit einer geringfügigen Neigung ausgeführt. Da keine Pfützenbildung festgestellt werden konnte, erscheint das vorhandene Gefälle ausreichend. Es sind keine Feuchteschäden im Bereich der Hauptdächer erkennbar. Die seitlichen Anschlusshöhen sind mit über 25cm mehr als ausreichend hoch ausgeführt.

- 3-Lagige Abdichtung mit Bitumenschweißbahnen.
- Einbau von Wasserspeichern im Bereich der Attiken.

Folgende Sanierungsmaßnahmen werden empfohlen:

- Entfernen des Kiesbelages.
- Verlegen einer Zusatzdämmung aus 8cm Polyurethan WL 024 auf der vorhandenen Abdichtung.
