Sachstandsbericht Alstergymnasium Henstedt Ulzburg

zur Begehung am 28.07.2017

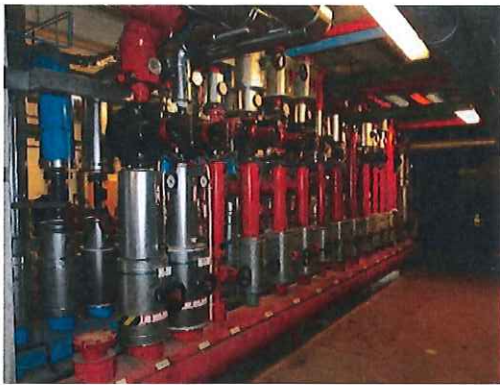
Heizungszentrale – Vorlaufverteiler

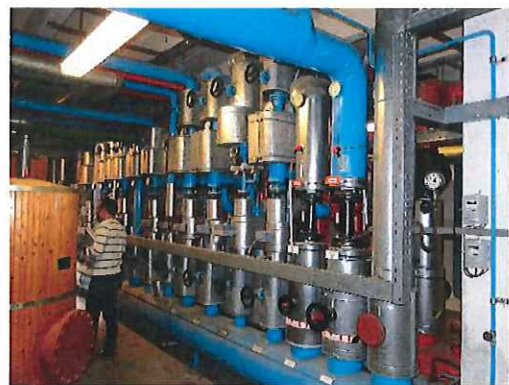
Heizungszentrale - Rücklaufverteiler

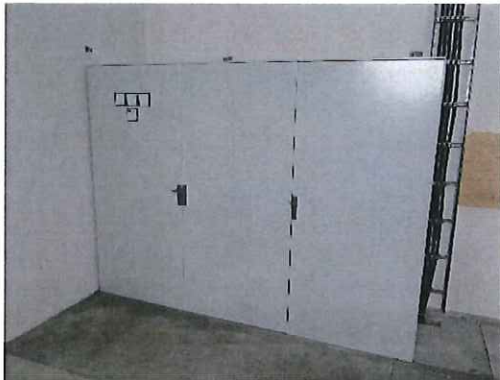
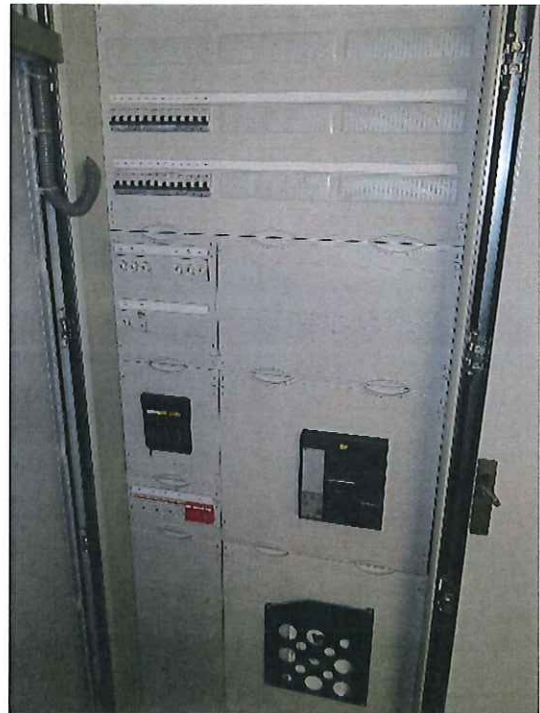
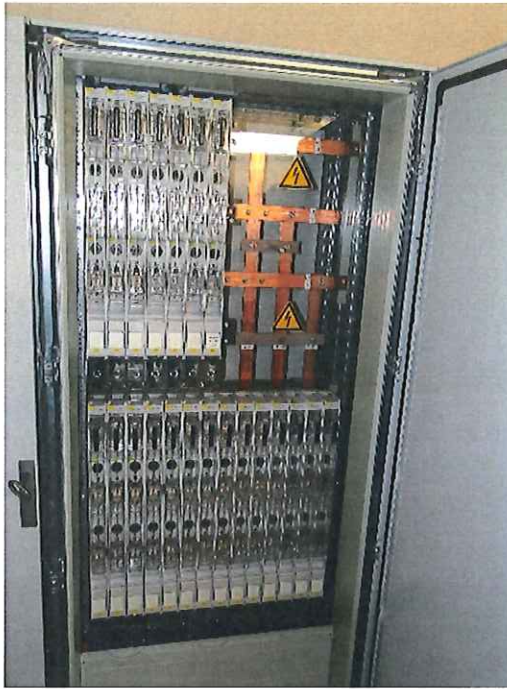
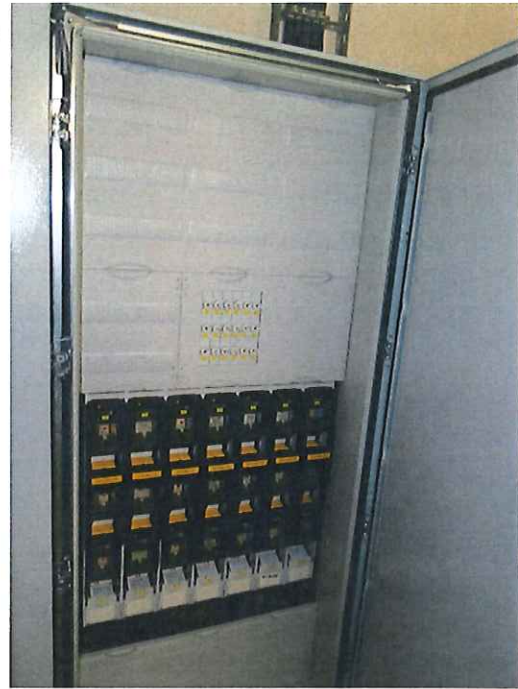
Niederspannungshauptverteilung (NSHV)

Die derzeit von der Niederspannungshauptverteilung abgehenden Zuleitungen stammen vermutlich noch aus der Zeit der Gebäudeerrichtung. Ob und in wie weit die Zuleitungen den aktuell gültigen Vorschriften entsprechen kann nicht beurteilt werden, dies müsste im Zuge einer detaillierten Bestandsaufnahme ermittelt werden.

Sämtliche Anlagen für die Energieverteilung befinden sich in einem guten technischen Zustand.

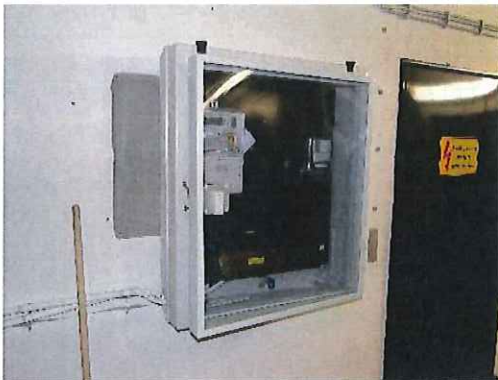
Für die Energieabrechnung ist im Niederspannungshauptverteilungsraum eine Wandlermessung für den gesamten Schulcampus vorhanden.

Wandlermessung

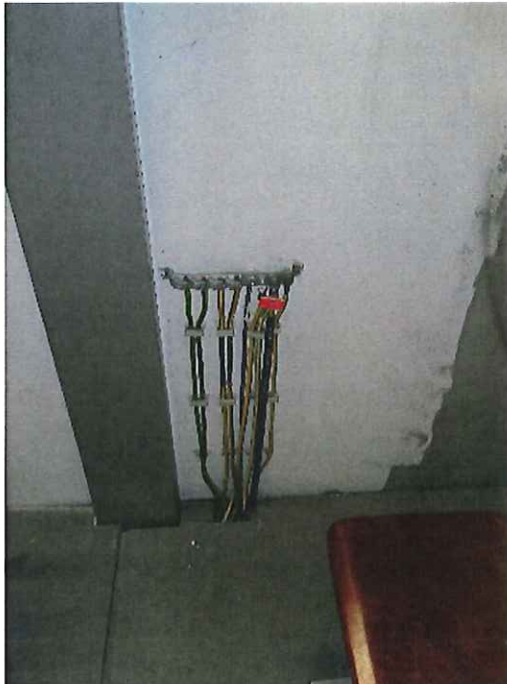
Weiterhin ist im Niederspannungshauptverteilungsraum die Hauptpotentialausgleichschiene mit einer entsprechenden Verbindung zur Erdungsanlage vorhanden. Auf die Hauptpotentialausgleichschiene ist die Potentialausgleichleitung für die PV-Anlagen auf den Dächern angeschlossen.

Hauptpotentialausgleichschiene

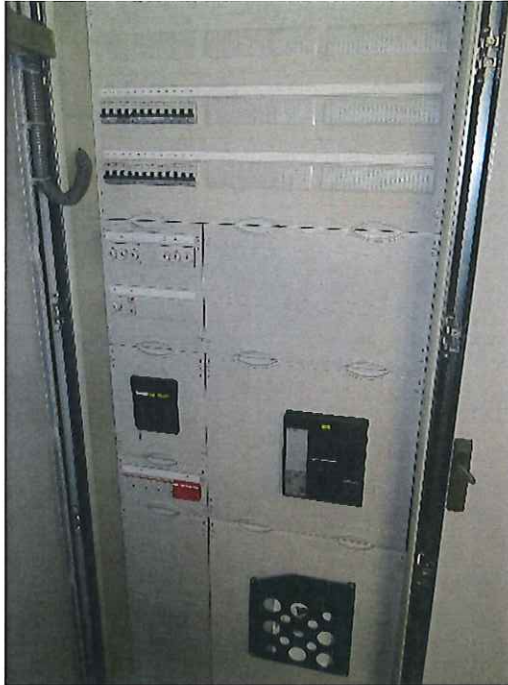
In der Niederspannungshauptverteilung sind ein Blitzstromableiter sowie ein entsprechender Überspannungsableiter für die Realisierung des inneren Blitzschutzes vorhanden. Die Eignung der vorgenannten Komponenten zu dem ganzheitlichen Blitzschutzkonzept müsste ggf. überprüft werden.

Blitzstrom- und Überspannungsableiter in NSHV

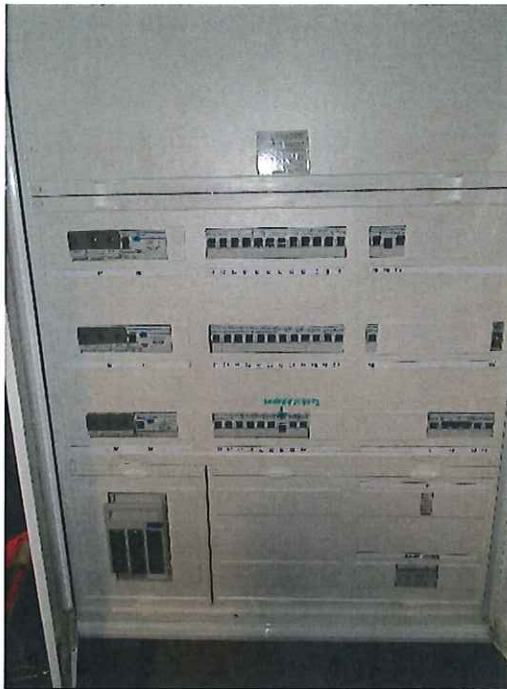
Der Großteil der Elektro-Unterverteilungen im gesamten Gebäude wurde im Laufe der letzten Jahre saniert und entspricht somit dem Stand der Technik.

Unterverteilung im 2.OG - Verteilerraum am Treppenhaus B

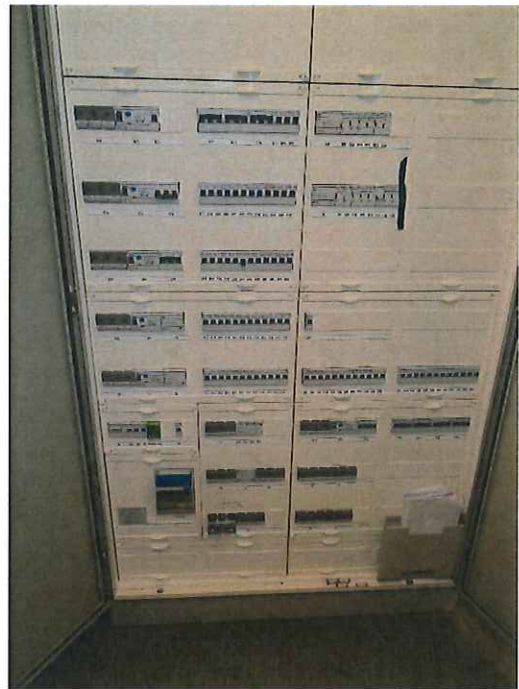
Unterverteilung im EG - Raum Sammlung Biologie

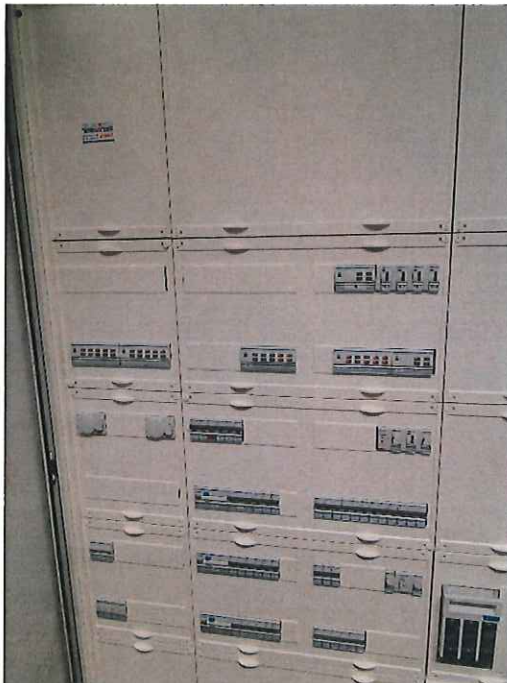
Unterverteilung im EG - Raum ehem. Hausmeisterloge/Technikraum

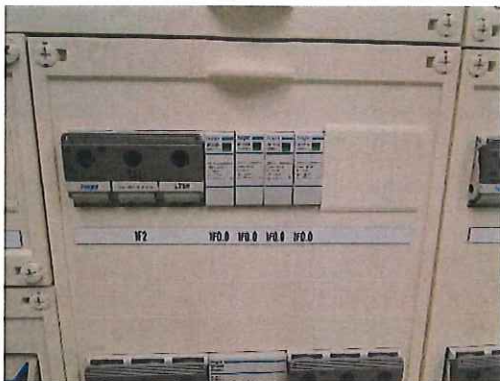
In den in Augenschein genommenen sanierten Unterverteilungen war jeweils der zugehörige Überspannungsschutz für die Realisierung des inneren Blitzschutzes vorhanden und soweit ersichtlich auch durchgängig in einem einheitlichen Fabrikat ausgeführt worden.

Überspannungsschutz in der UV im EG – Raum
Sammlung Biologie

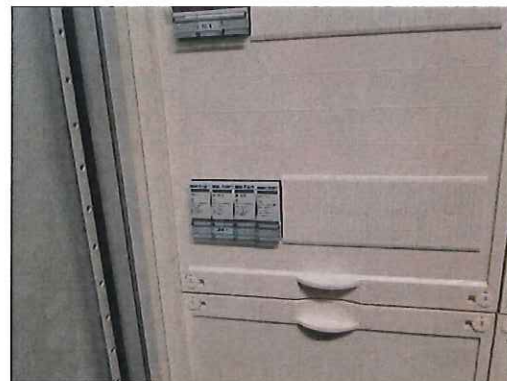
Überspannungsschutz in der UV im EG - Raum
ehem. Hausmeisterloge/Technikraum

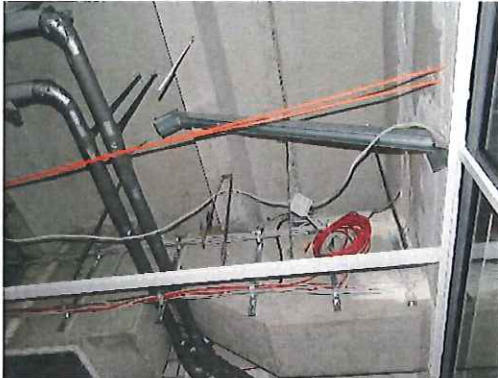
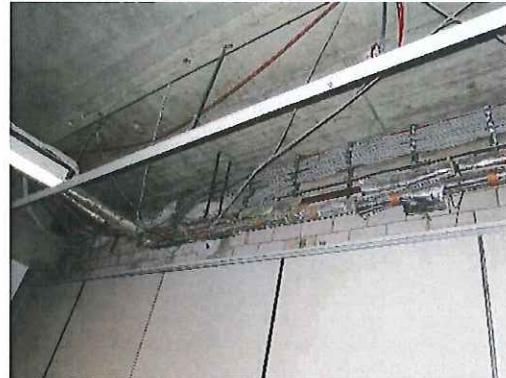
Die im Zuge der Ortsbegehung sichtbaren elektrischen Kabel und Leitungsanlagen waren, soweit diese sichtbar waren, zum Großteil neueren Datums und entsprechen damit dem aktuellen Stand der Technik.

Leitungsinstallation im Deckenbereich 1.OG – Flure

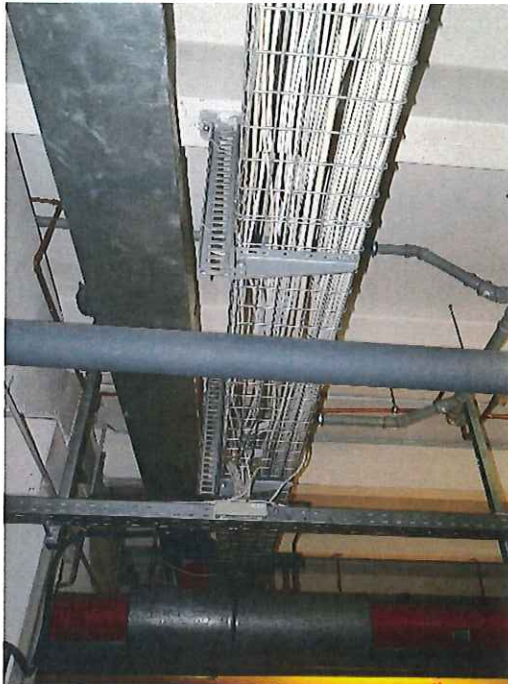
Die Leitungsführung in den Technikräumen erfolgt in Gitter-Kabelbahnen und Sammelhaltern.

Leitungsführung im Deckenbereich im UG, Raum Heizungszentrale

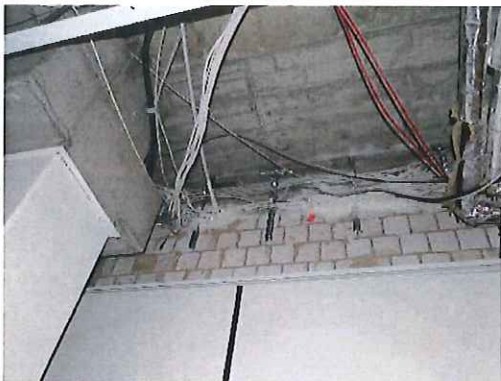
Die Leitungsführung in den Deckenbereichen der Flure erfolgt zum Großteil mit C-Schienen und Bügelschellen, sowie Sammelbefestigung und in Teilbereichen auch mit Einzelbefestigung.

Leitungsführung im Deckenbereich im 1.OG - Flure

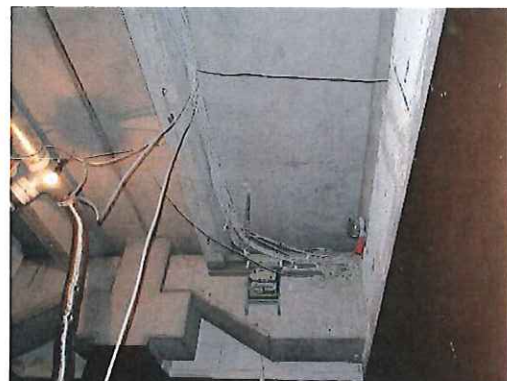
Leitungsführung im Deckenbereich im 1.OG - Raum Herren WC

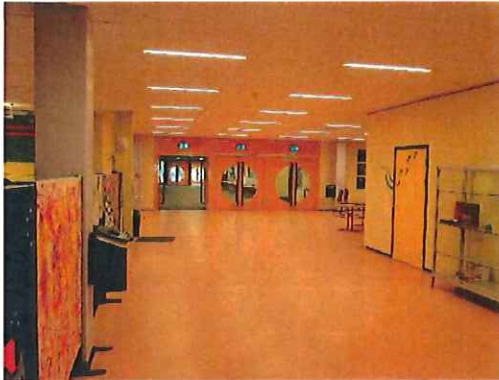
Die Beleuchtungsanlagen in den Fluren und Klassenräumen wurde vor ca. 10-15 Jahren mit Einbau-, Aufbau- und Pendelleuchten mit Leuchtstofflampenbestückung saniert.

Beleuchtung im EG - Flur

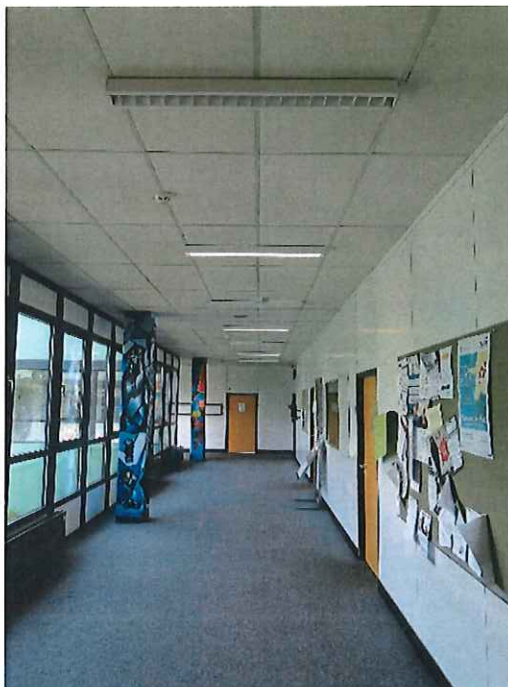
Beleuchtung im 1.OG - Flure Klassen

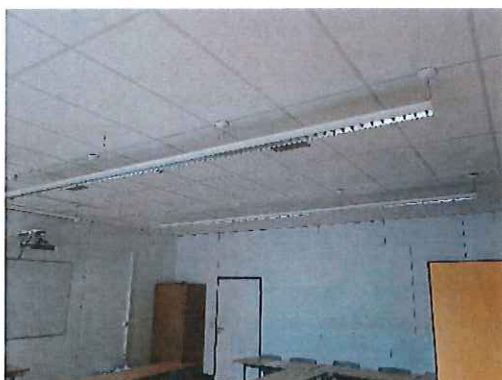
Beleuchtung im 1.OG - Klasse Raum 131

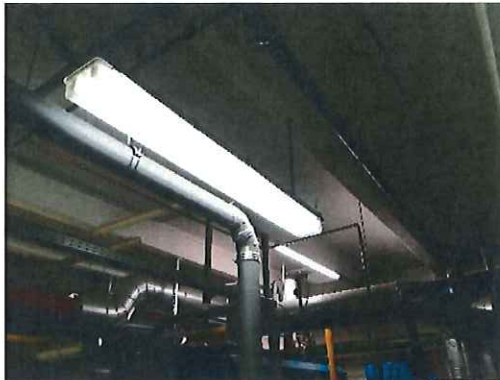
In den Technikräumen ist die Beleuchtung über Feuchtraumwannenleuchten verschiedener Baujahre entsprechend dem Stand der Sanierung realisiert.

Beleuchtung im UG, Raum Heizungszentrale

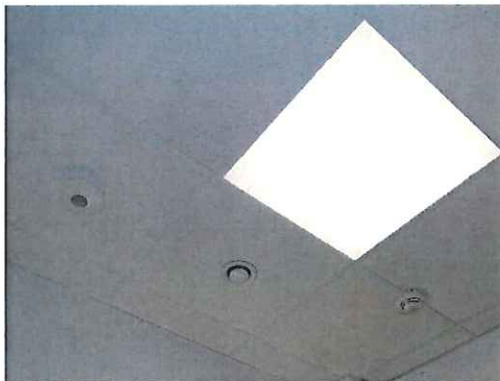
In aktuell sanierten Bereichen wurde die Beleuchtung zum Teil auch schon mit LED-Leuchten ausgeführt.

Beleuchtung im EG – Raum WC Lehrerinnen Verwaltungsbereich

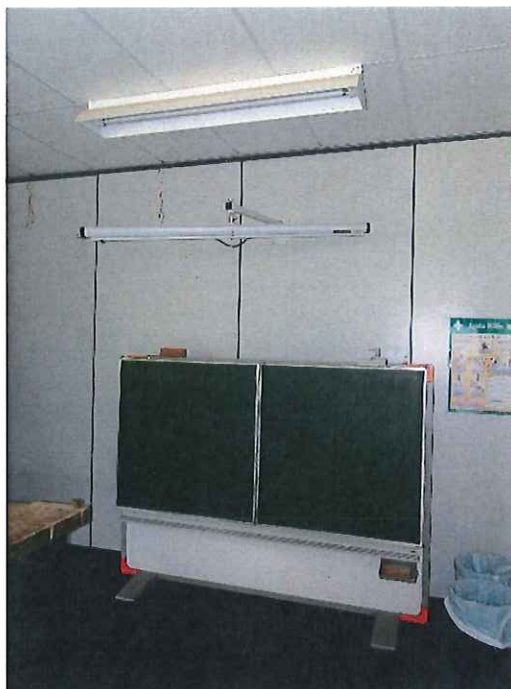
In ganz seltenen Fällen wurden noch Anbau- bzw. Pendelleuchten aus den Zeiten der Gebäudeerrichtung vorgefunden.

Beleuchtung im EG – Raum Werken

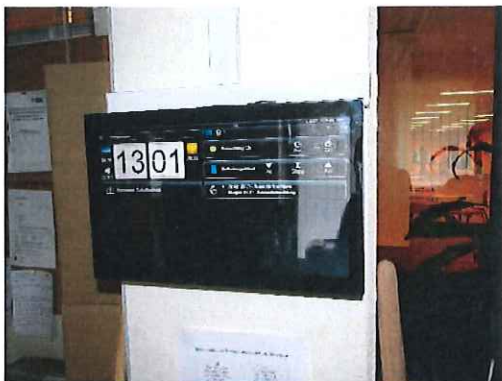
Die Beleuchtungssteuerung erfolgt für die Flure und Allgemeinbereiche zentral über die Hausmeisterlogen. Dafür ist eine KNX-Steuerung mit entsprechendem Touch-Panel für die Zentralschaltung der v. g. Beleuchtungsanlagen vorhanden.

Touch Panel im EG – Raum Hausmeister Verwaltungsbereich

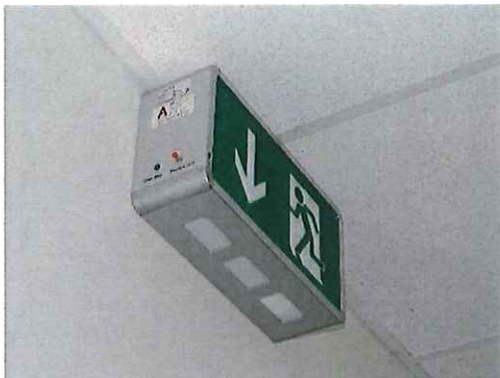
Nach Rücksprache mit dem Hausmeister sind in nachträglich sanierten bzw. umgebauten Bereichen die Sicherheitsbeleuchtung zum Teil über Einzelbatterieleuchten realisiert worden.

Einzelbatterie-Rettungszeichenleuchte im EG –Raum Chemie 2

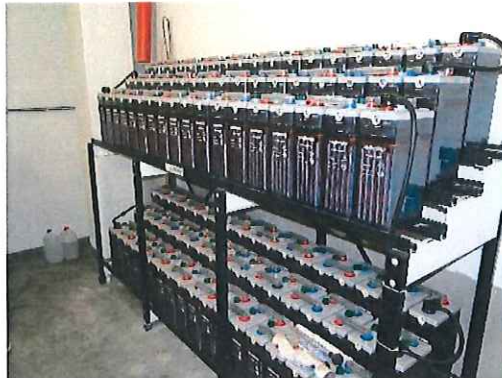
Die gesamte Zentraltechnik der Sicherheitsbeleuchtung sowie die zugehörigen Verteiler müssen bei weiteren Sanierungsmaßnahmen ebenfalls mit erneuert werden.
Die Batterien der Sicherheitsbeleuchtungsanlage sind in einem eigenen Batterieraum mit einer entsprechenden Zu- und Abluftanlage angeordnet. Die Batterien, Fabrikat Hoppecke, sind in den letzten Jahren erneuert worden und machen einen guten Eindruck.

Batterien Sicherheitsbeleuchtung im UG, Batterieraum

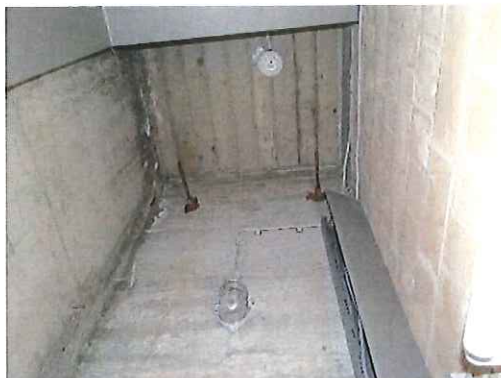
Die Sicherheitsleuchten in den Fluren sind über separate Einbauleuchten, in Teilbereichen schon mit LED-Bestückung, realisiert.
In den Technikräumen sind zum Teil noch ISO-Ovalleuchten aus der Zeit der Gebäudeerrichtung vorhanden. Auch in einigen Unterverteilungsräumen ist die Sicherheitsbeleuchtung derzeit noch über ISO-Ovalleuchten realisiert.

Sicherheitsleuchte im 2.OG - Verteilerraum am Treppenhaus B

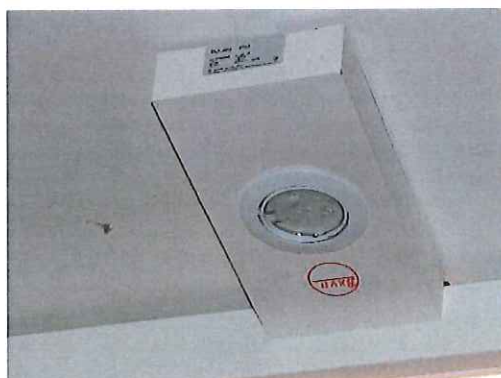
Sicherheitsleuchte im EG – Räume Küche/Mensa

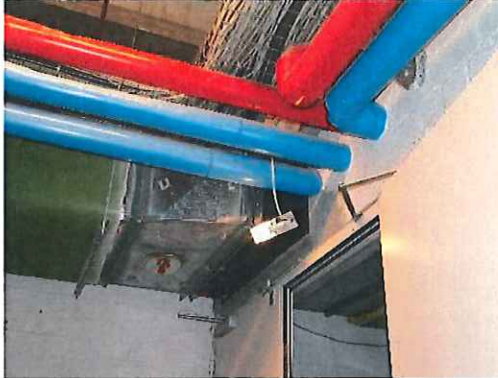
Die Rettungszeichenleuchten entsprechen soweit ersichtlich im Großen und Ganzen dem derzeitigen Stand der Technik. In einigen Technikräumen sind noch alte Notausgangshinweisleuchten vorhanden, welche nicht mehr dem Stand der Technik entsprechen und im Zuge der weiteren Sanierungsmaßnahmen ausgetauscht werden müssten.

Alte Sicherheitsleuchte im UG, Raum Lüftungszentrale

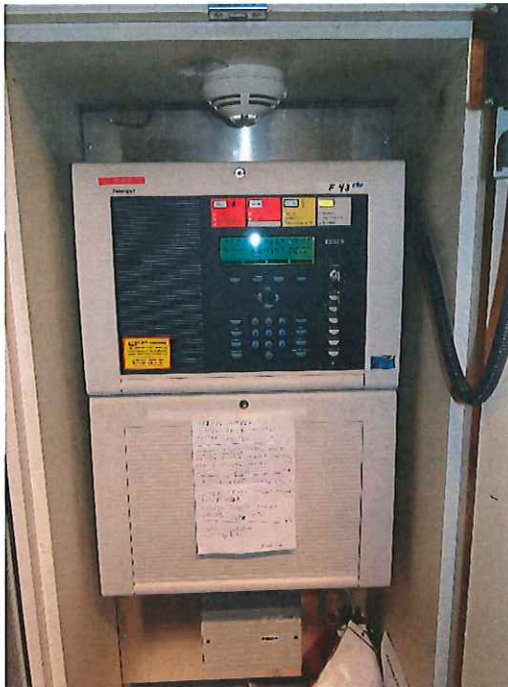
Für die gesamte Schule ist eine flächendeckende Brandmeldeanlage inkl. eigener Alarmierung und Aufschaltung auf die Kreisleitstelle Norderstedt vorhanden. Die Brandmeldeanlage ist eine Forderung des vorbeugenden Brandschutzes des Kreises Segeberg zur Kompensation von vorhandenen Brandschutzmängeln. Die Brandmeldeanlage wird regelmäßig gewartet.

Brandmeldezentrale im EG – Raum ehem. Hausmeisterloge/Technikraum

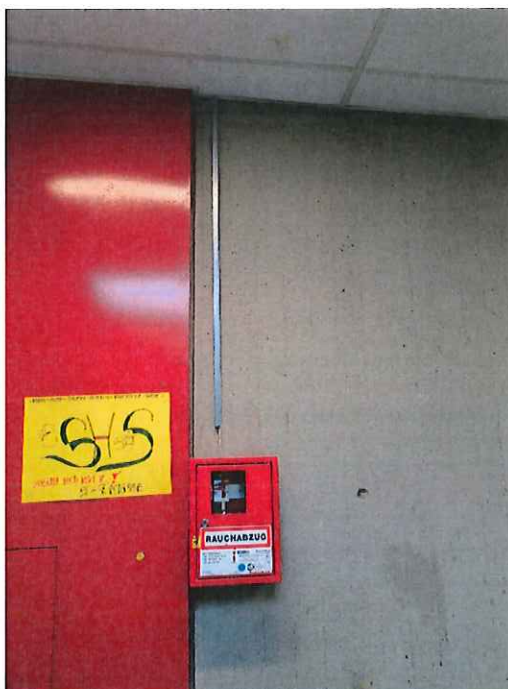
RWA-Anlagen sind in den Treppenhäusern der Schule sowie in beiden Sporthallen vorhanden. Die RWA-Anlagen werden regelmäßig durch eine entsprechende Fachfirma gewartet.

RWA-Zentrale im 2.OG - Treppenhaus B

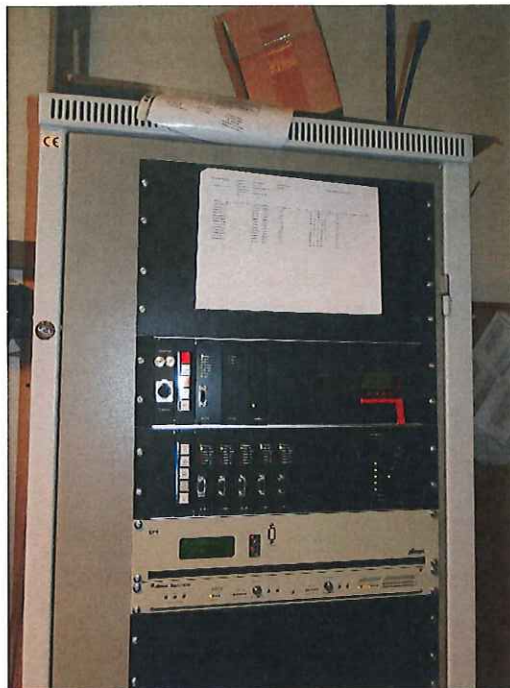
Die in den Gebäuden vorhandene ELA-Anlage ist ca. 20 Jahre alt und wird derzeit nur noch für die Pausensignalisierung sowie für allgemeine Durchsagen genutzt. Die ELA-Anlage erfüllt derzeit keine sicherheitsrelevanten Funktionen.

ELA-Anlage im EG – Raum ehem. Hausmeisterloge/Technikraum

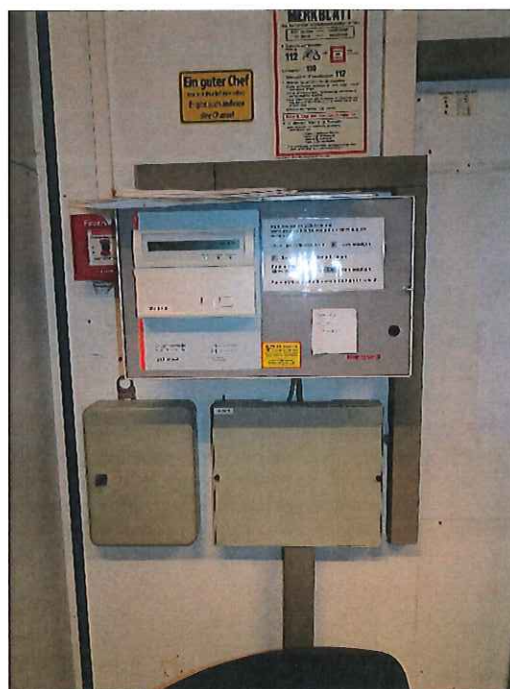
Der gesamte Schulkomplex ist mit einer Einbruchmeldeanlage und einer Überwachung mit Bewegungsmeldern ausgestattet. Es ist keine Verschlussüberwachung der Fenster und Türen über Magnetkontakte bzw. Riegelschaltkontakte vorhanden.

Einbruchmeldezentrale im EG – Raum ehem. Hausmeisterloge/Technikraum

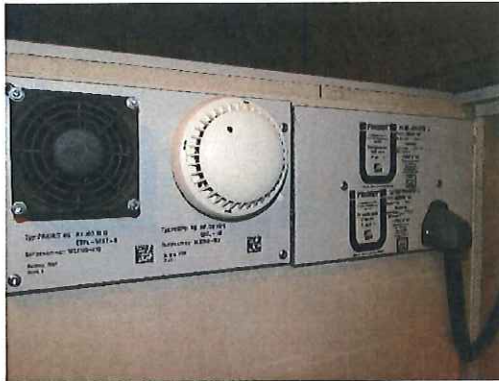
Die BMA ist in einem zugelassenen E30-Gehäuse mit entsprechender Rauchmelderüberwachung und Ablufttechnik angeordnet.

Brandschutzgehäuse der Brandmeldezentrale im EG – Raum ehem. Hausmeisterloge/Technikraum

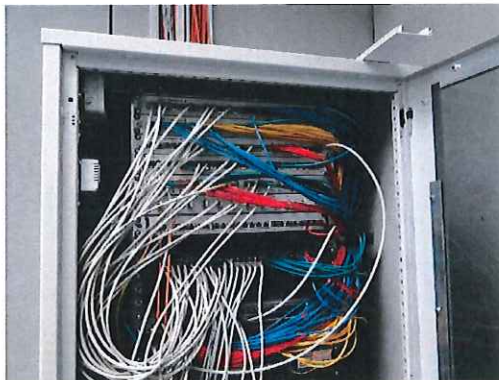
Datenverteiler im EG - Raum 033

In der gesamten Schule ist eine strukturierte Netzwerkverkabelung vorhanden. Die Netzwerkverteilerschränke befinden sich in Nebenräumen und sind untereinander mit entsprechenden LWL-Verbindungen vernetzt.

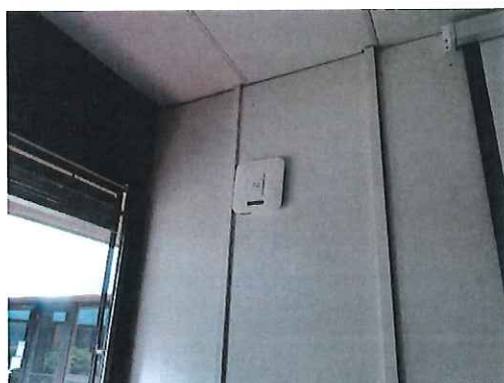
WLAN-Access-Point im EG – Raum Musik 1

Nach Rücksprache mit dem Hausmeister ist derzeit in Teilen eine WLAN-Versorgung vorhanden. Ein flächendeckender Ausbau der WLAN-Versorgung ist derzeit geplant und wird zeitnah umgesetzt.

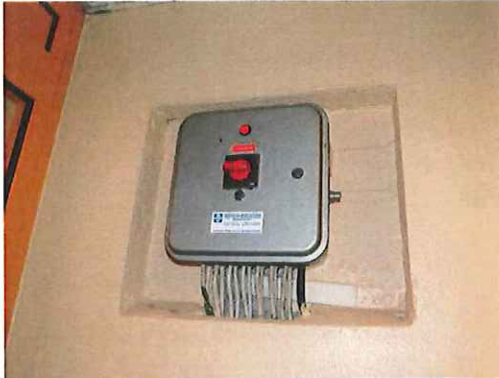
Im Schulkomplex sind mehrere Aufzugsanlagen, ausgeführt als Personen- bzw. Lastenaufzüge, vorhanden. Die Aufzugsanlagen werden regelmäßig gewartet und befinden sich in einem technisch einwandfreien Zustand. Das Steuergerät für den Lastenaufzug im UG Bauteil 1 ist im Flurbereich angeordnet, dieses müsste im Zuge der weiteren Sanierung aus dem Flurbereich zurückgebaut werden.

Aufzugsteuerung Lastenaufzug im UG - Flur

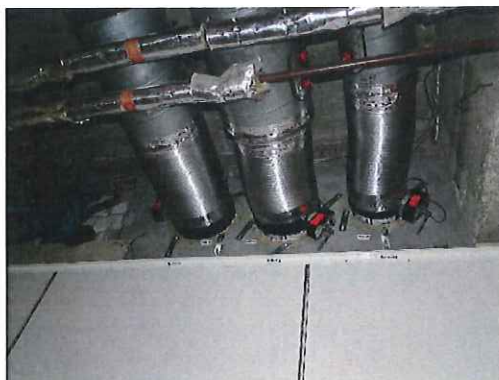
In dem 1.OG und im 2.OG finden derzeit weitere Sanierungsarbeiten für die WC-Bereiche und im Bereich der Flurdecken statt. Im Zuge dieser Maßnahmen sind auch weitere brandschutztechnische Maßnahmen erkennbar.

Brandschutzklappen im 1.OG - Flure

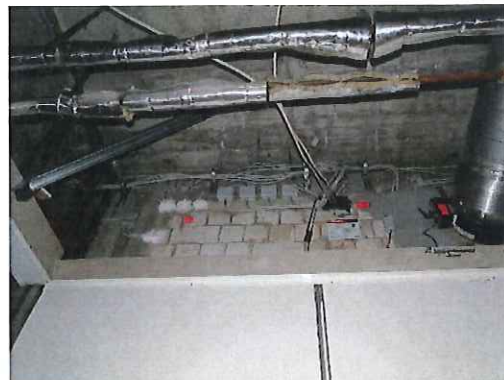
Rohrdurchführungen mit Brandschottungen im 1.OG - Flure
