Projekt:
Kernkraftwerk Neckarwestheim, Block II (GKN II)

Prüfbericht

Meldepflichtiges Ereignis 03/2017 „Anzeigen bei der Wirbelstromprüfung von Dampferzeugerheizrohren“

Hier: Stellungnahme zum Wiederanfahren nach der Revision 2020

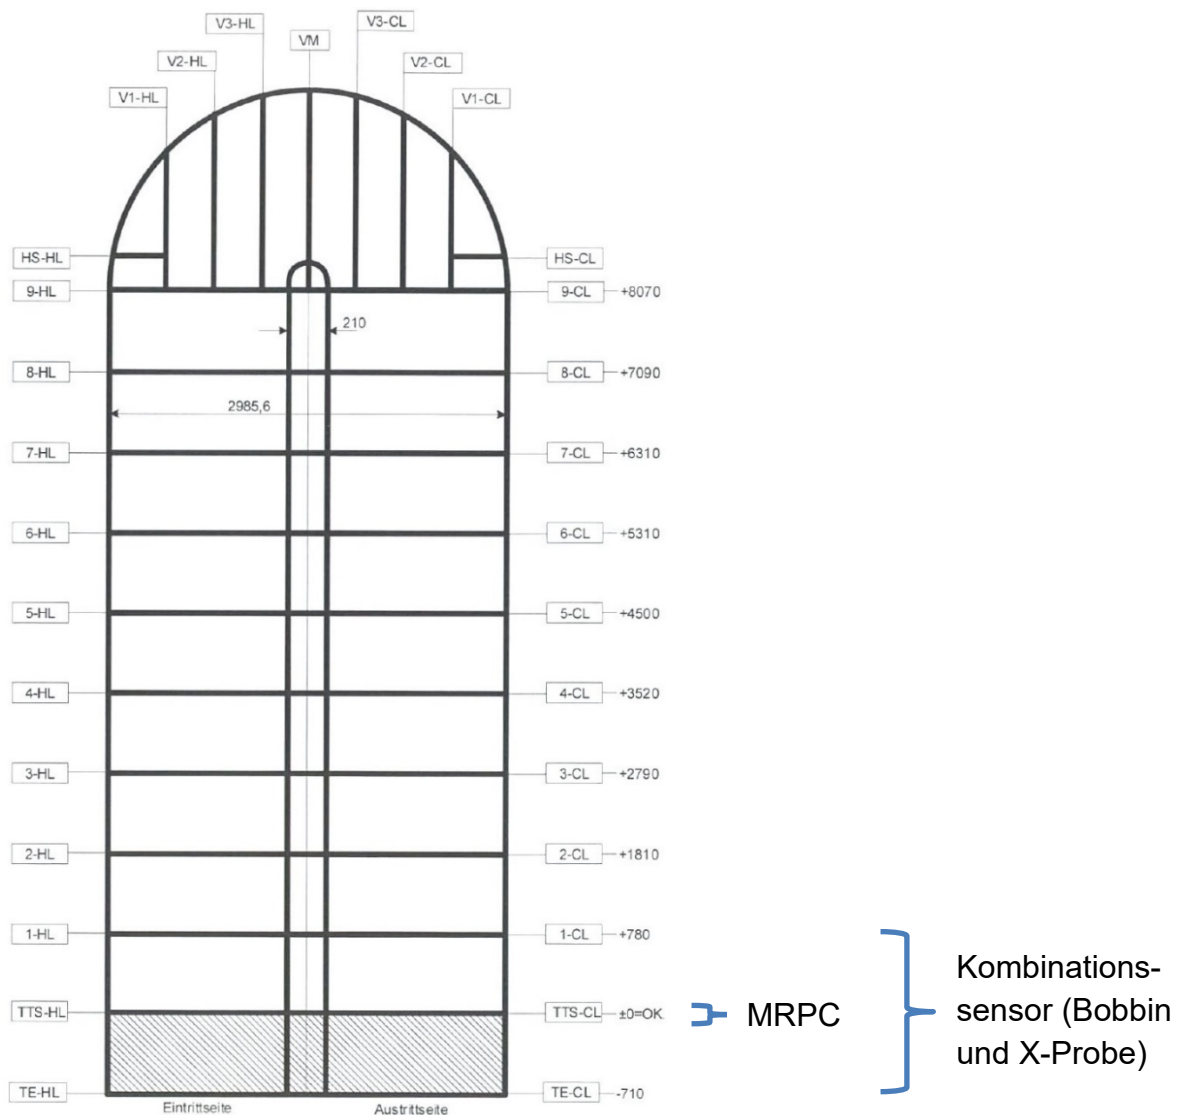
Abbildung 2 Prüfumfang der in der Revision 2020 im GKN II durchgeführten Wirbelstromprüfungen an den DE-Heizrohren, bezogen auf die Rohrlänge – aus /U 16/

In ihrem Bericht /U 1/ beschreibt die Betreiberin, dass entsprechend dieser Prüfstrategie während der Revision 2020 in GKN II planmäßig an allen vier DE umfangreiche zerstörungsfreie Prüfungen durchgeführt wurden (siehe Abbildung 2):

- Wirbelstromprüfung aller unverschlossenen Rohre im Bereich zwischen Rohrbodeneintrittskante (primärseitiger Rohrboden) und erstem Abstandshalter (AH) mit dem Kombinationssensor (Bobbin und X-Probe) und
- Wirbelstromprüfung aller unverschlossenen Rohre mit Hinweisen auf Spaltveränderungen (Rohrbodenkorrosion) des sekundärseitigen Rohrbodens im Nahbereich um die Rohrbodenoberkante (obere Einwalzkante [OEK] ± 50 mm) mit dem Rotiersensor (MRPC).

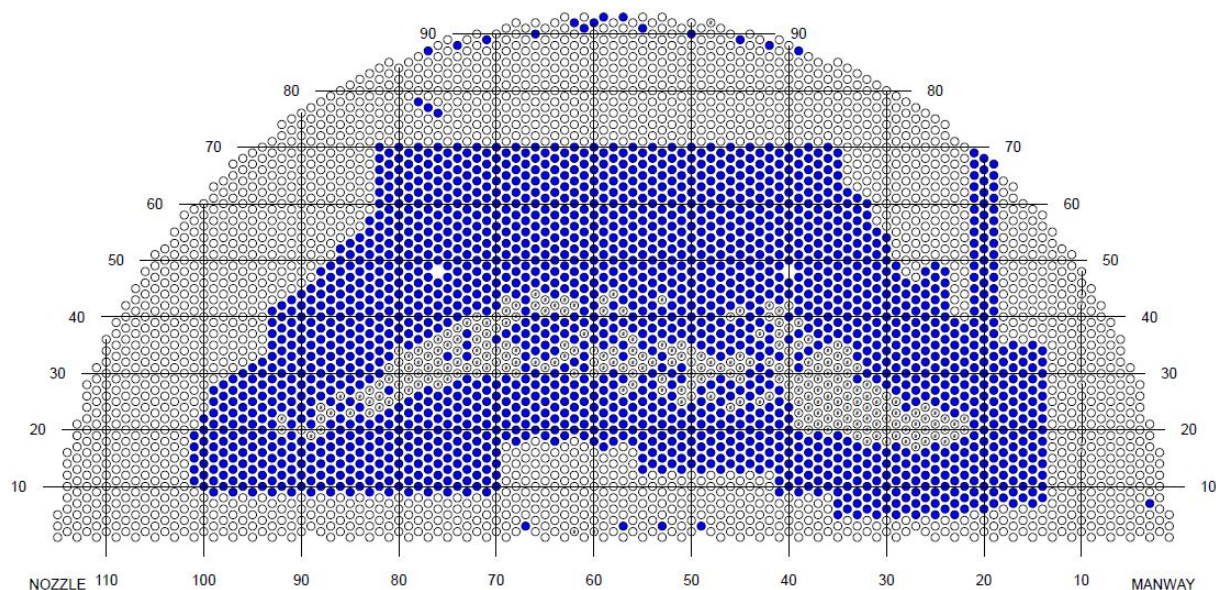
Abbildung 3 DE 20 (HL) – MRPC-Prüfumfang in der Revision 2020 – aus /U 1/

Die Abbildung 3 gibt beispielhaft für den DE 20 (HL) den Prüfumfang mit dem MRPC-Sensor wieder. Gemäß der etablierten Prüfstrategie erfolgte für diese Rohre zusätzlich eine Prüfung mittels Kombinationssensor. Alle in dieser Darstellung außerhalb des blau markierten Bereiches nicht eingefärbten Rohrpositionen wurden ausschließlich mittels Kombinationssensor geprüft.

Blauer und grüner Bereich – Prüfumfang für die Prüfung mit dem MRPC-Sensor (vgl. Abb. 3); Anmerkung: Die grauen Bereiche innerhalb des grünen Bereiches waren nicht prüfbar, da all diese Heizrohre bereits verschlossen sind.

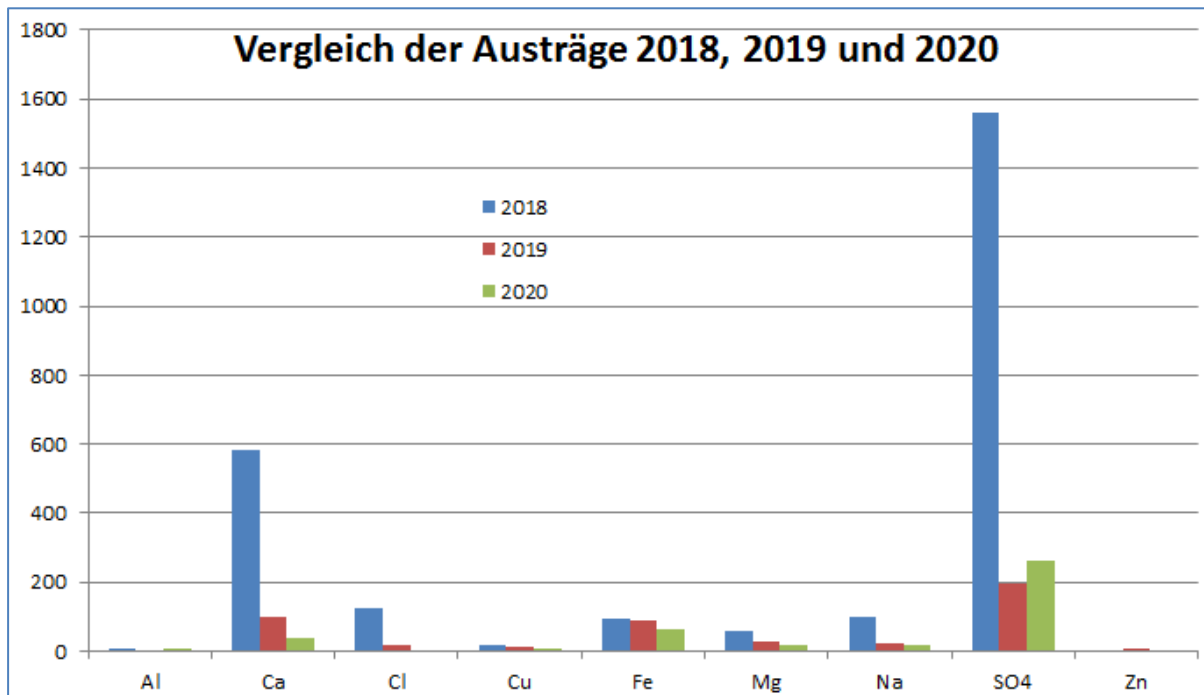
Abbildung 12 Vergleich der Austragsmengen (in Gramm) – aus /U 2/

Im Bericht /U 2/ wird dargestellt, dass Sulfat derzeit den wesentlichen Beitrag zur ausgetragenen Salzfracht darstellt (siehe Abbildung 12). Die in den Vorjahren noch stark

ausgetragenen Parameter Calcium und Chlorid seien aufgrund der beseitigten Kondensatorleckagen deutlich zurückgegangen. Kupfer und Zink, wie im letzten Jahr identifiziert, würden aus den kupferhaltigen Werkstoffen der Kühler der Notspeisediesel und der Lüftungsanlage SAL im Notspeisegebäude (siehe Arbeitsbericht /U 9/) stammen und seien ebenfalls deutlich zurückgegangen. Die übrigen Parameter würden in der Größenordnung des Vorjahres liegen, seien aber immer noch vorhanden. Dies sei zum großen Teil auf die Einträge dieser Verunreinigungen in den vergangenen Zyklen mit Kondensatorleckagen zurückzuführen. Trotz des ausführlichen Reinigungs- und Spülprogramms während der Revisionen 2018 und 2019 seien noch Reste dieser Verunreinigungen in den DE verblieben. Sulfat würde zudem über den betrieblichen Schlupf über die Chemikalienversorgung der Abschlammmentsalzung in geringen Mengen über den Zyklus eingetragen und in den DE deponiert. /U 2/

Für 2020 würde sich zeigen, dass sich die Austragsmengen erneut auf niedrigem Niveau bewegen. Dass würde bedeuten, dass durch die Spül- und Reinigungsmaßnahmen in der Revision 2018 die eingetragenen Fremdstoffe weitgehend ausgetragen worden seien, die ionale Belastung der DE jedoch noch nicht auf dem Niveau von vor den Kondensatorleckagen zurückgegangen sei. Dies würde laut Aussage des Anlagenherstellers erfahrungsgemäß einige Zyklen dauern. /U 2/

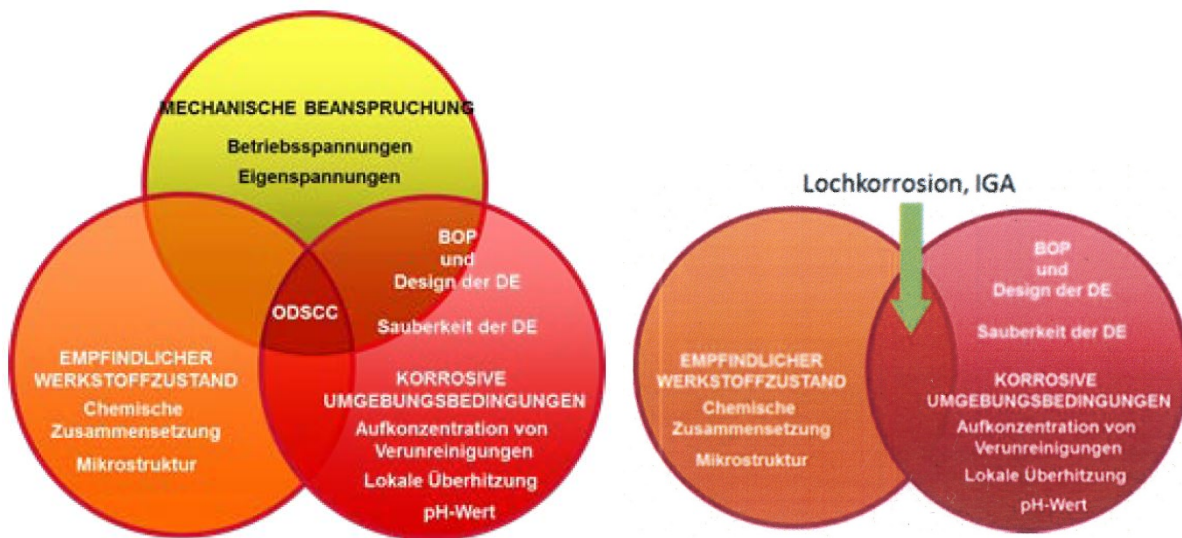
Abbildung 17 Voraussetzungen für das Auftreten von Korrosion an DE-Heizrohren für Spannungsrisskorrosion (ODSCC) und Lochkorrosion (IGA) (aus /U 12/)

ein Korrosionsangriff an den DE-Heizrohren möglich ist (vgl. Abbildung 17), bewerten wir nachfolgend die diesbezüglichen Einschätzungen der Betreiberin zu den Verhältnissen im GKN II dahingehend, ob die in der Revision 2020 vorgefundenen Anzeigen und die diesen Anzeigen zugrundeliegenden Fehler der in 2018 aufgestellten Schadenshypothese zugeordnet werden können.

In der Revision 2020 wurden an einigen DE-Heizrohren im Bereich der oberen Einwalzkante umfangsorientierte Anzeigenmuster erkannt, die eine grundsätzlich gleichartige Ausprägung und Lage besitzen, wie die in 2018 und 2019 dokumentierten Anzeigenmuster, für die aus dieser Charakteristik der Schadensmechanismus der interkristallinen Spannungsrisskorrosion abgeleitet wurde (siehe Abbildung 17 – dort als ODSCC – Outer Diameter Stress Corrosion Cracking bezeichnet).

sind hinsichtlich ihrer Ausprägung und Lage gleichartig. Hierfür wurde der Schadensmechanismus Lochkorrosion/Intergranular Attack (IGA) abgeleitet (siehe Abbildung 17).
