**Informationszugang nach § 3 Niedersächsisches Umweltinformationsgesetz (NUIG)
Ihre Anfragen zur Betriebsstörung der Sonac Lingen GmbH vom 05.02.23 und vom
10.03.23**

**Ursachenermittlung zum Explosionsereignis am 29.11.2021 bei der
Sonac Lingen GmbH
Revision 3**

**Bericht Nr. Ex/16171-003/21 R 03
Hamm, 10. Mai 2022**

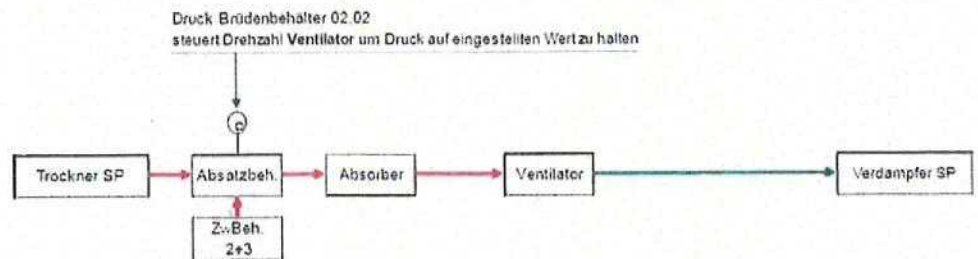
Zur Verringerung der Belastung des Brüdenkondensats mit Ammoniak wurde Ammoniak in den Absorbern durch eine Waschflüssigkeit aus Wasser und 60% Salpetersäure ausgewaschen (neutralisiert).

Durch die Neutralisation von Ammoniak mit Salpetersäure entsteht Ammoniumnitrat (NH_4NO_3). Die Reaktion verläuft mit einer Reaktionswärme von $-146 \text{ kJ}\cdot\text{mol}^{-1}$ stark exotherm.

Abbildung 8: Schematische Darstellung des Waschprozesses

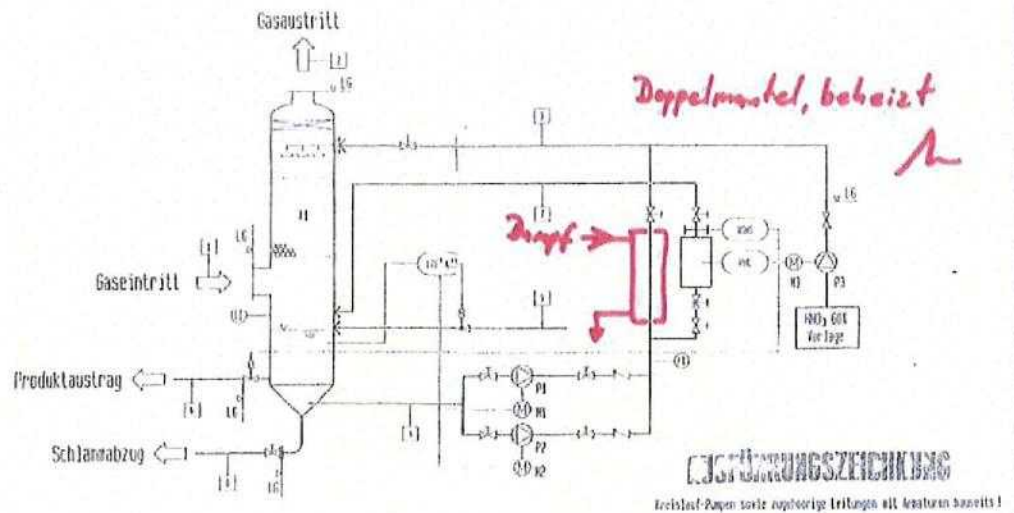
Abbildung 9: Schematische Darstellung der Funktion der Absorber. (Die Beheizung der Zirkulationsleitung wurde handschriftlich ergänzt) Siehe auch Anhang 4.

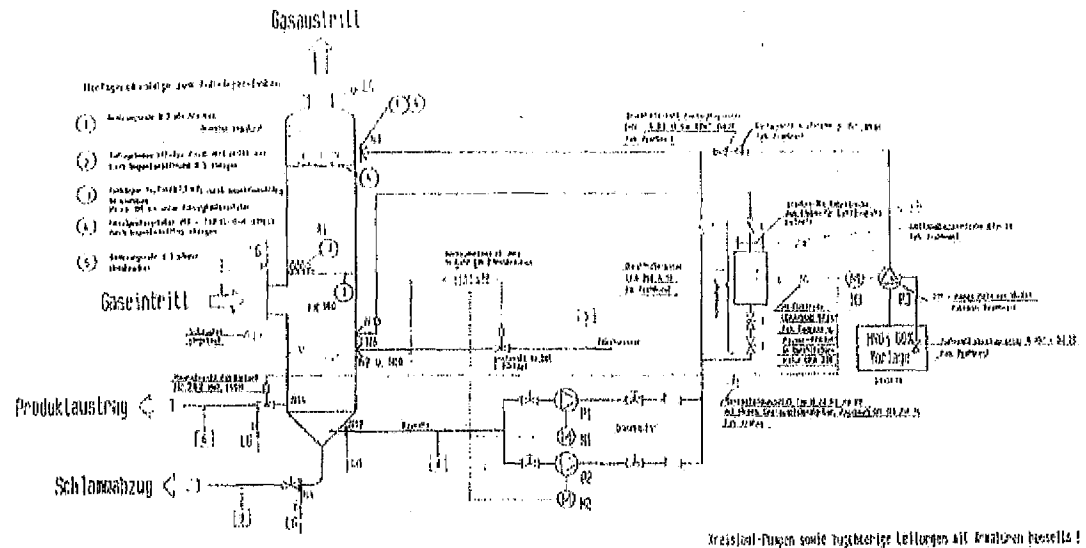
Abbildung 10: RI Verfahrensschema des Absorbers 2 vor dem 29. November 2021 (Hinweis, der Abzug der wässrigen Lösung erfolgt über den Schlammabzug, nicht über den Produktabzug, die Begleitheizung ist nicht dargestellt) Siehe auch Anhang 3.

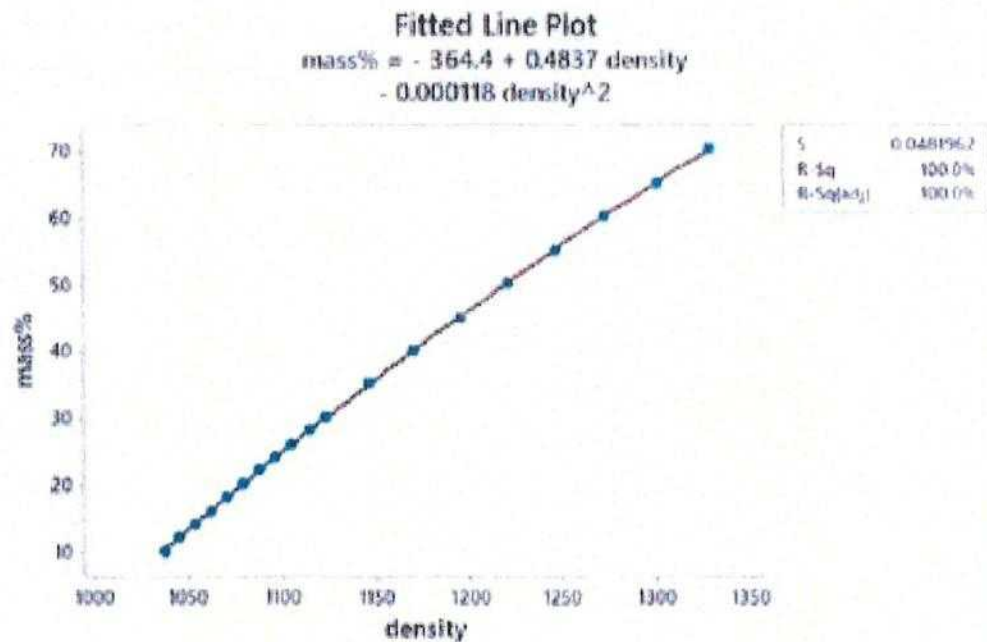
Abbildung 11: Dichte der wässrigen NH_4NO_3 Lösung bei 30°C
