Protokoll des Termins vor Ort

Projekt: Rheinbrücke A1 Levertkusen

GA-154/19-T34A-UG

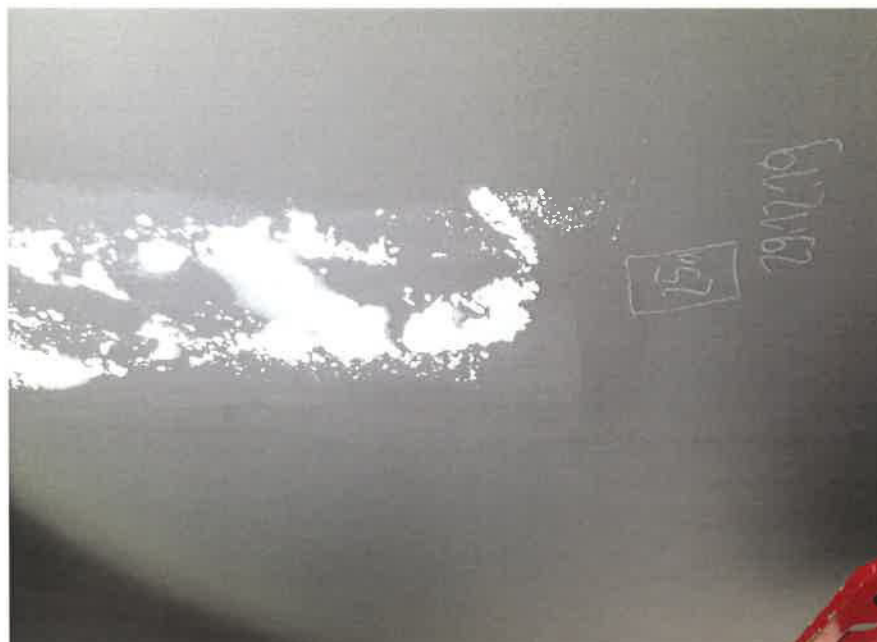
Bild 9

(Prüfpunkt 25a-UG: Auflagefläche des Unterwurts während des Schifftransports - verschmutzt mit weißer Kreide?)

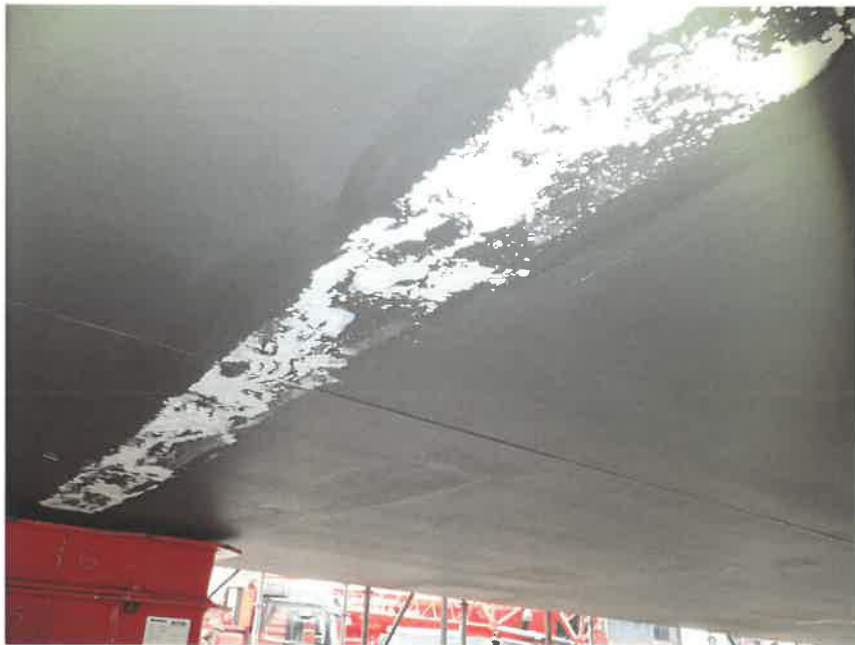
Bild 10

(Prüfpunkt
25a-UG:
Längsansicht
Auflagefläche
des Unter-
gurts wäh-
rend des
Schifftrans-
ports - ver-
schmutzt mit
weißer Krei-
de?)

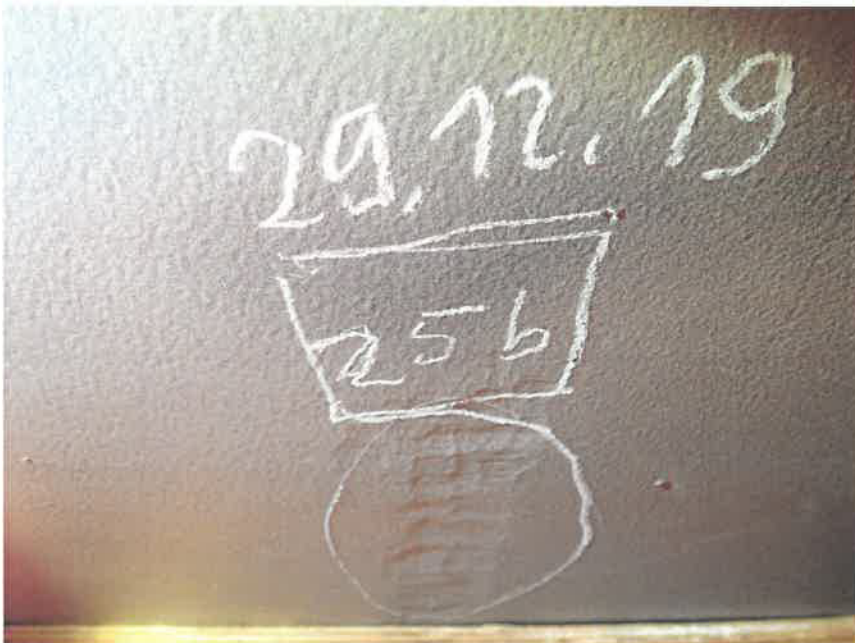
Bild 11

(Prüfpunkt
25b-UG:
Schleifkerben
im Bereich
der Stirn-
längsseite
des UG
zwischen
Achse TAG
123 und
TAG 124

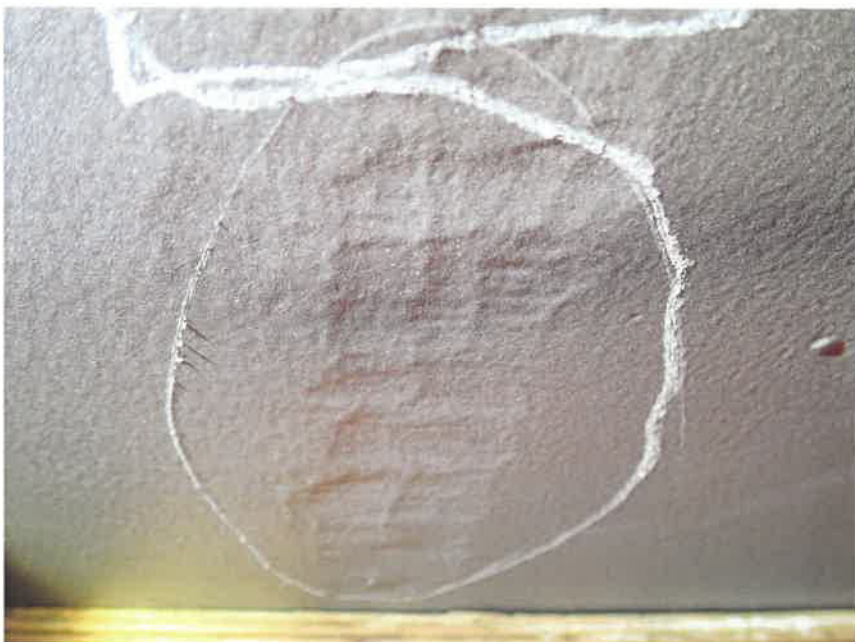
Bild 12

(Detail
Prüfpunkt
25b-UG)

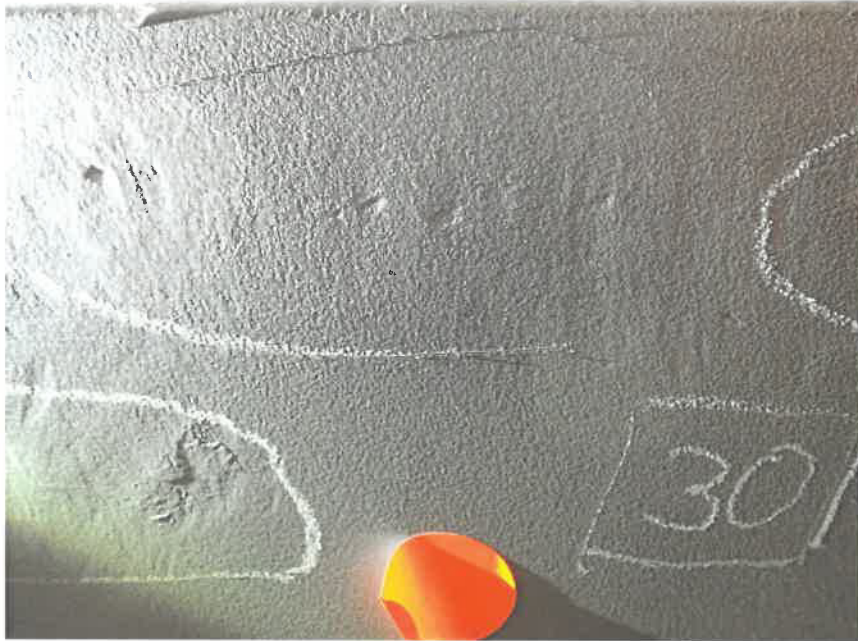
Bild 19

(Prüfpunkt 30-UG: zur Oberfläche hin offene Anzeigen im Bereich der Stirnlängsseite des UG – neben der Anzeige von Bild 18. Vermutlich entfernte Hilfsblechschweißung)

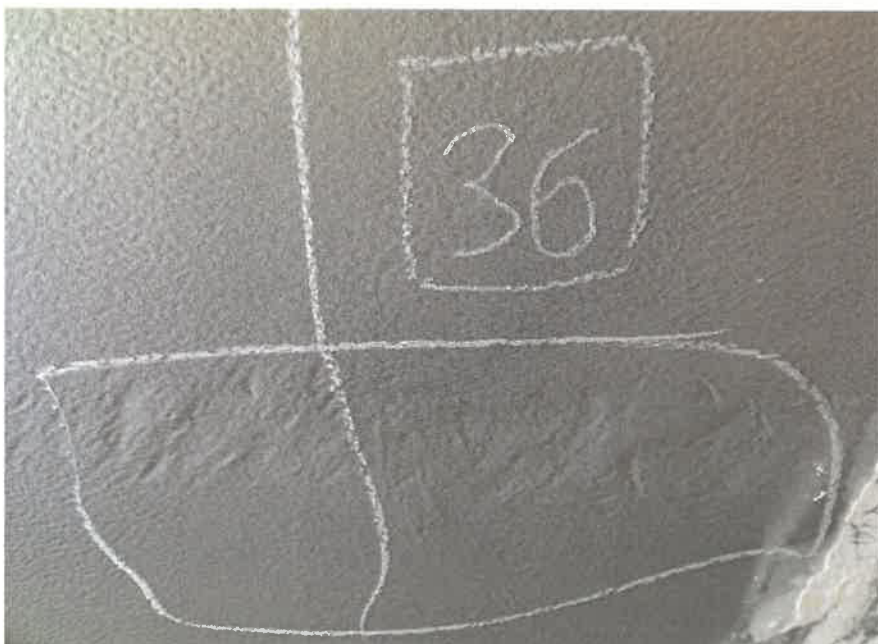
Bild 27

(Prüfpunkt 36-UG: Schleifkerben im Bereich der Stirnlängsseite des UG im Bereich der Achse 126 - vermutlich entfernte Hilfsblechschweißung)

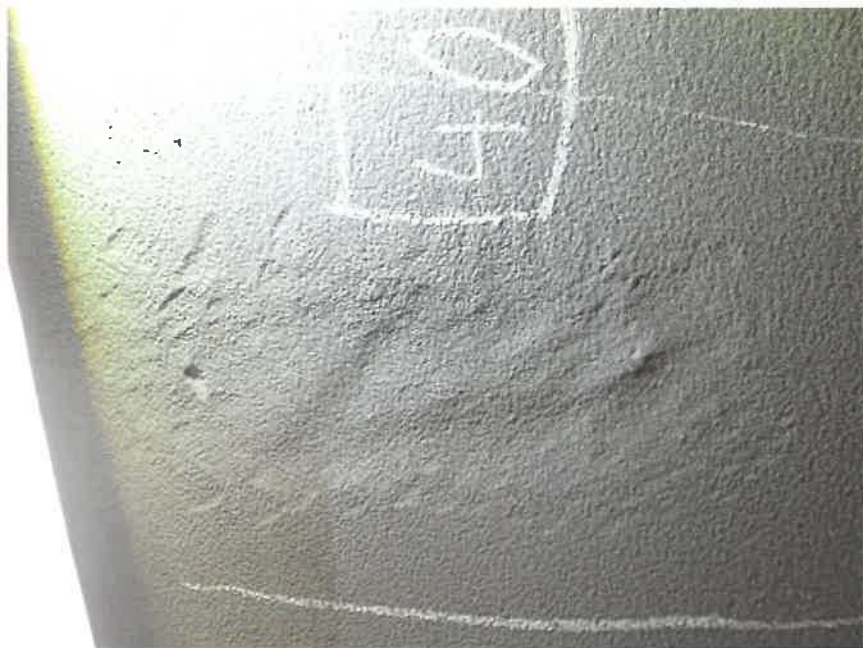
Bild 32

(Prüfpunkt 40-UG:
Unterschlei-
fungen im
Bereich der
Stirnlängs-
seite des UG
mit einer tie-
fen Kerbe -
vermutlich
entfernte
Hilfsblech-
schweißung)

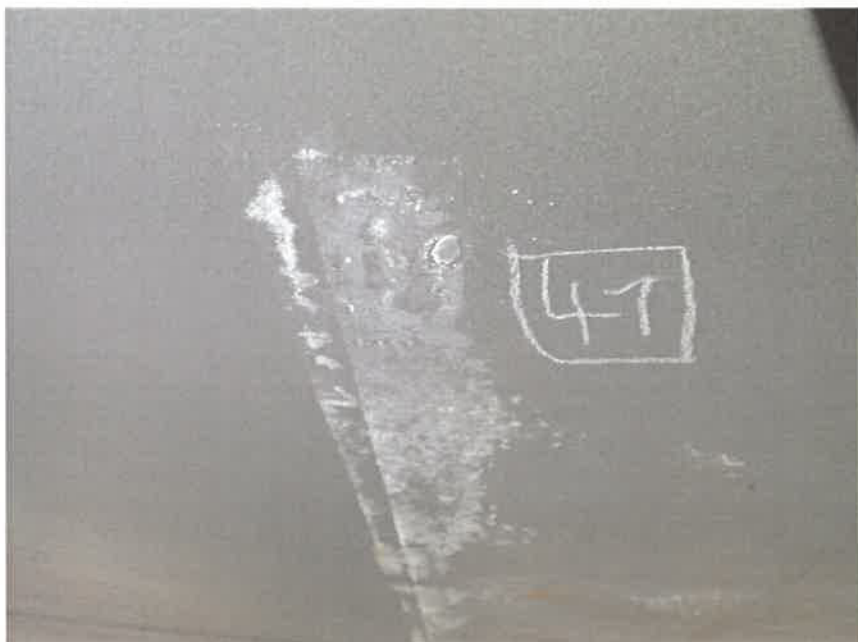
Bild 33

(Prüfpunkt 41-UG:
Auflagefläche
des Unter-
gurts wäh-
rend des
Schifftrans-
ports - ver-
schmutzt mit
weißer Krei-
de?)

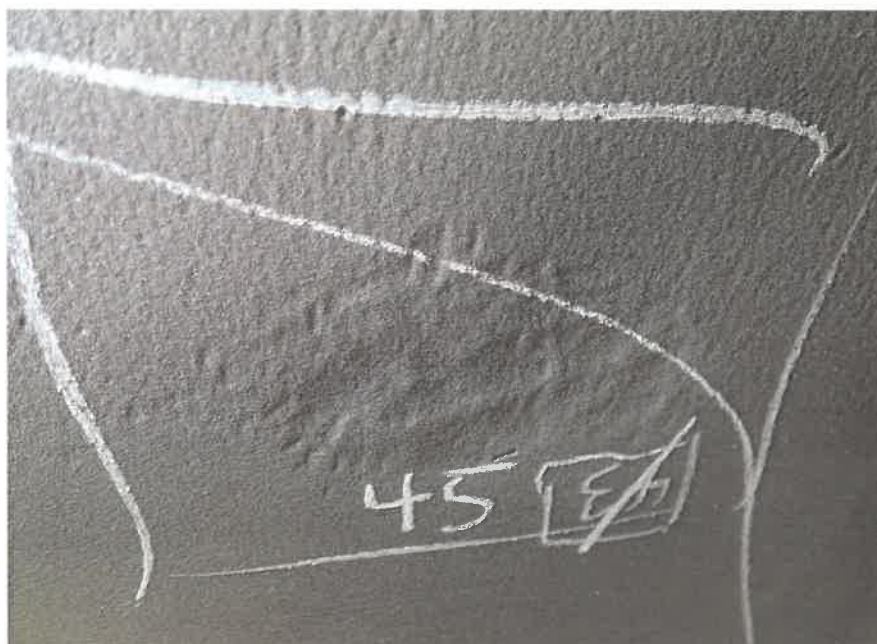
Bild 39

(Detail
Prüfpunkt
45-UG mit zur
Oberfläche
hin offenen
Kerbe und
Unterschlei-
fungen
zwischen
Achse TAG
127 und TAG
128 - quer zur
Haupt-
spannungs-
richtung)

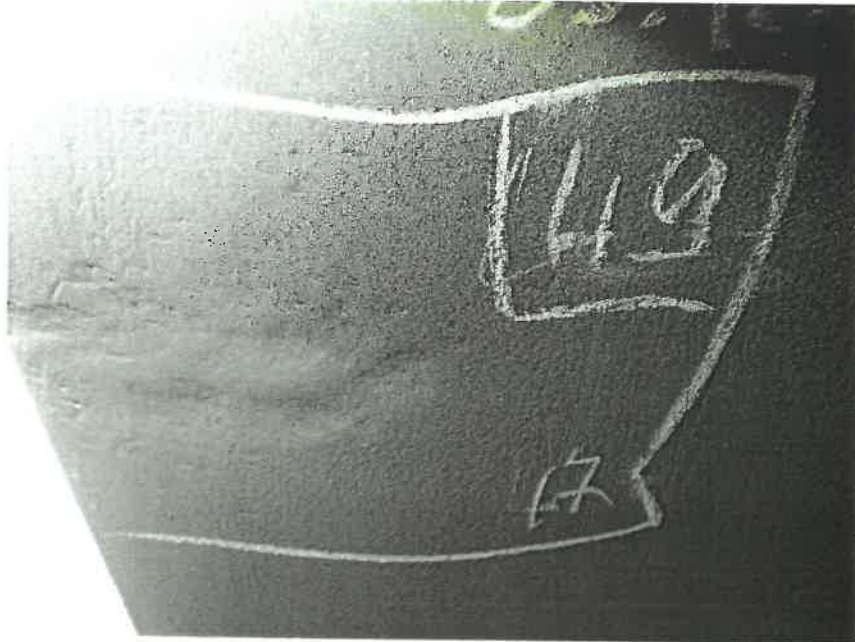
Bild 43

(Prüfpunkt 49-UG:
Schleifanzeigen mit Unterschleifungen im Bereich einer vermutlich entfernten Hilfsblechschweißung)

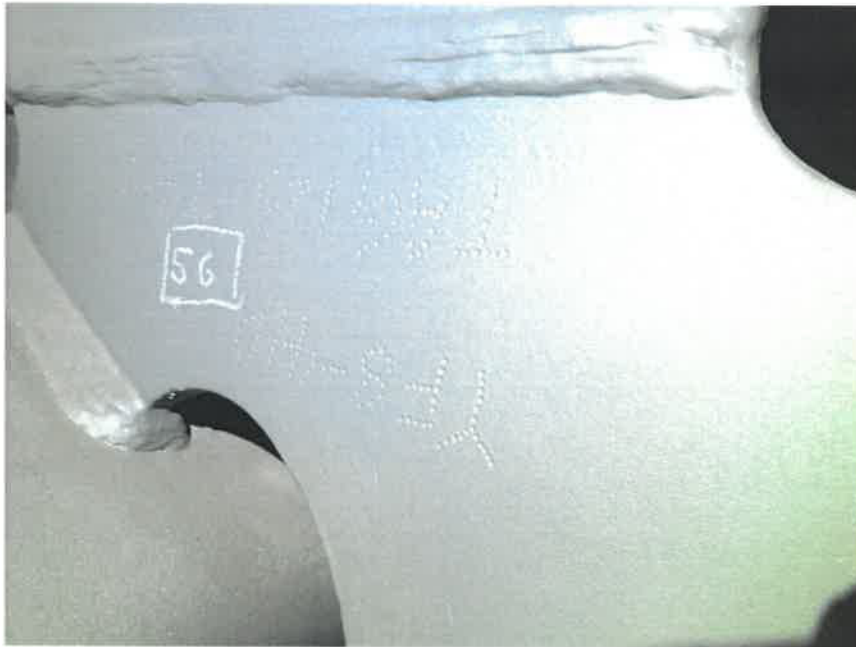
Bild 1

(Prüfpunkt 56-
Querschott-
blech TAG
123 - Hartprä-
gung)

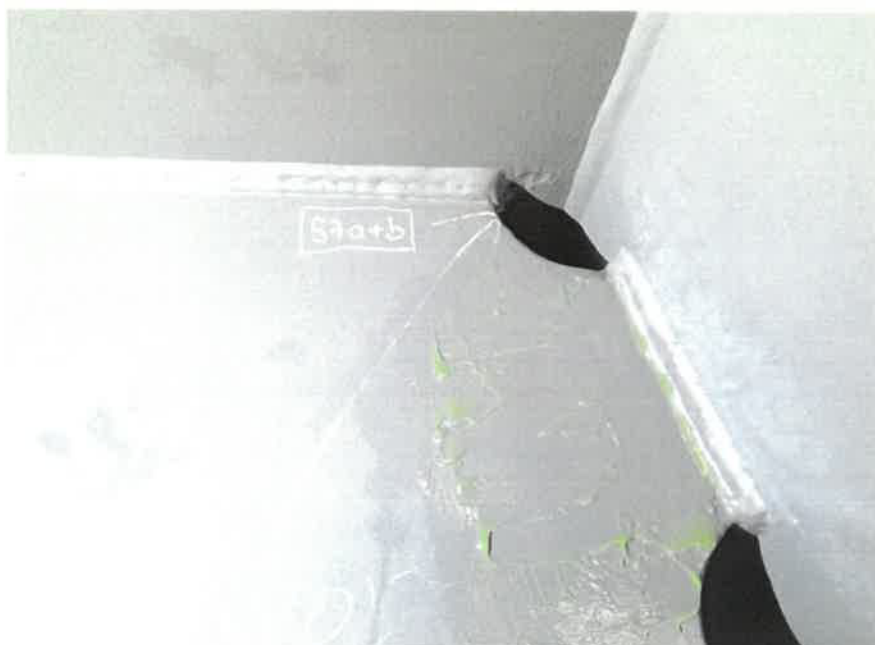
Bild 3

(Prüfpunkt
57a + b -
Anschluss
Schottblech
an Deckblech)

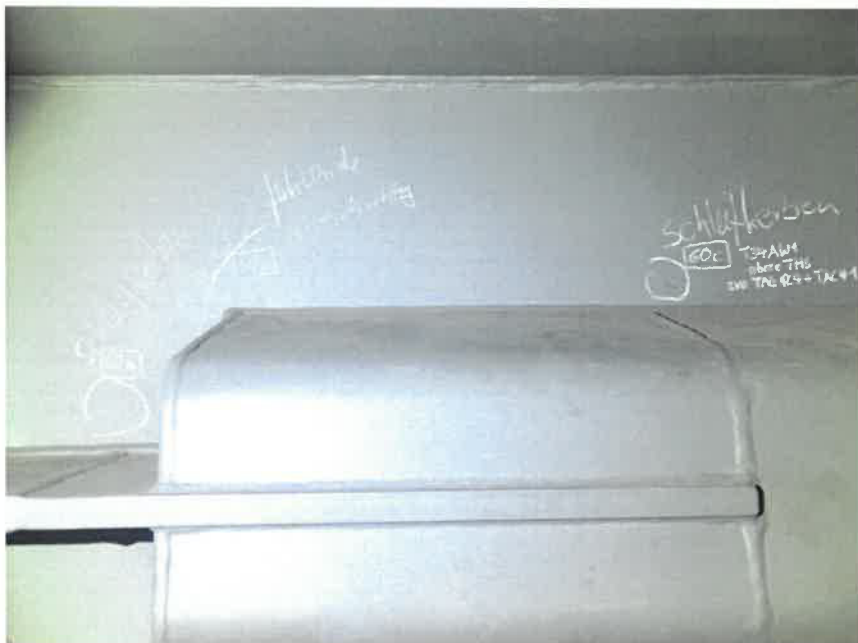
Bild 11

(Prüfpunkte
60a bis 60c
mit Schleif-
kerben und
teilweise feh-
lender Be-
schichtung
zwischen
TAG 124 und
TAC 41)

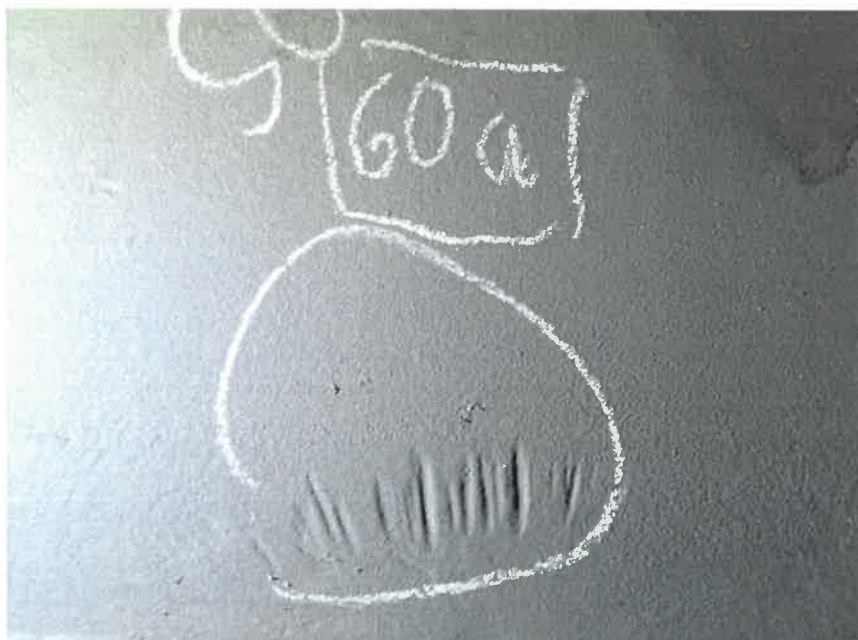
Bild 12

(Detail
Prüfpunkt
60a - Schleif-
kerben im
Stegblech
W1)

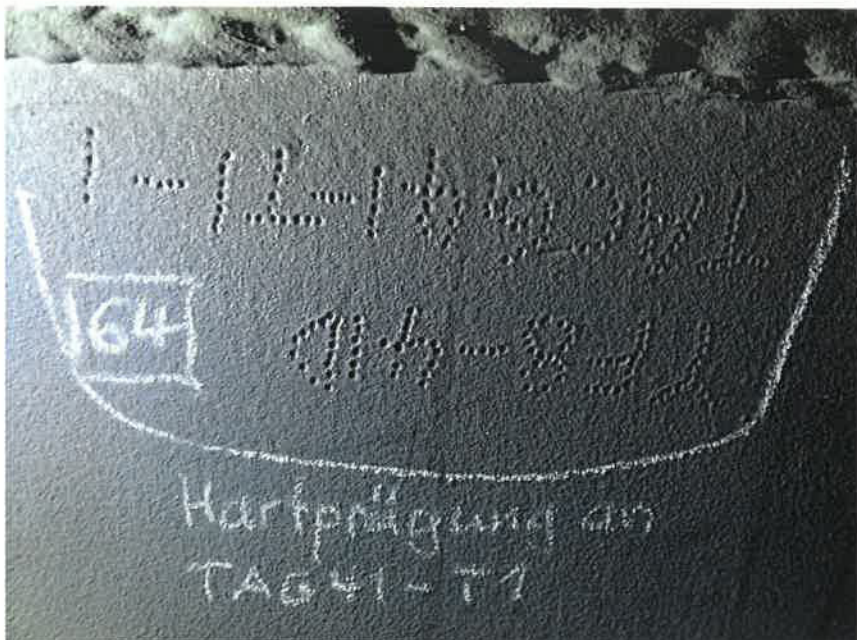
Bild 21
 (Prüfpunkt 64
 - Hartprägung
 am Quer-
 schottblech
 TAG41-T1)

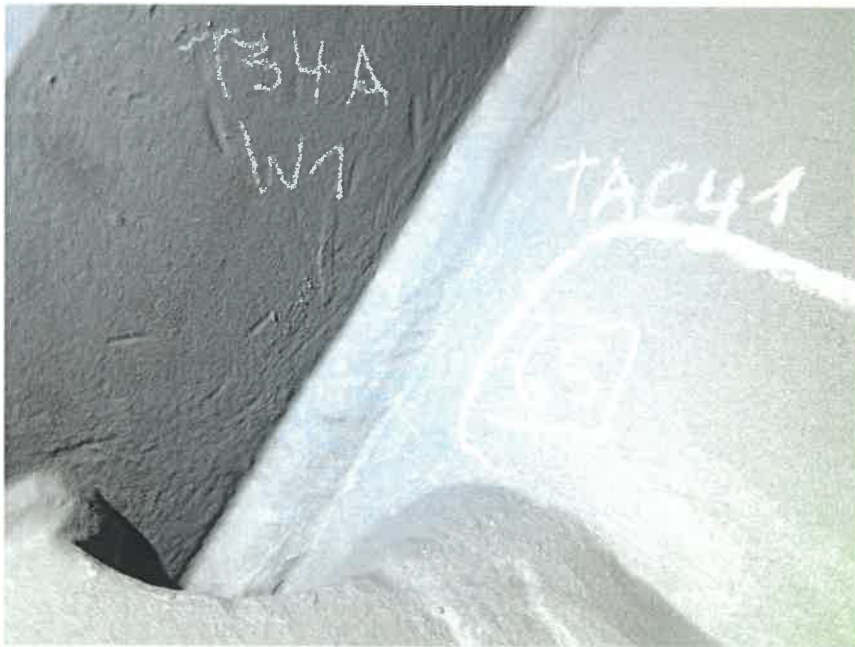
Bild 22

(Prüfpunkt 65-
horizontal lie-
gende Längs-
steife an Seil-
konsole TAC
41 und Steg-
blech W1)

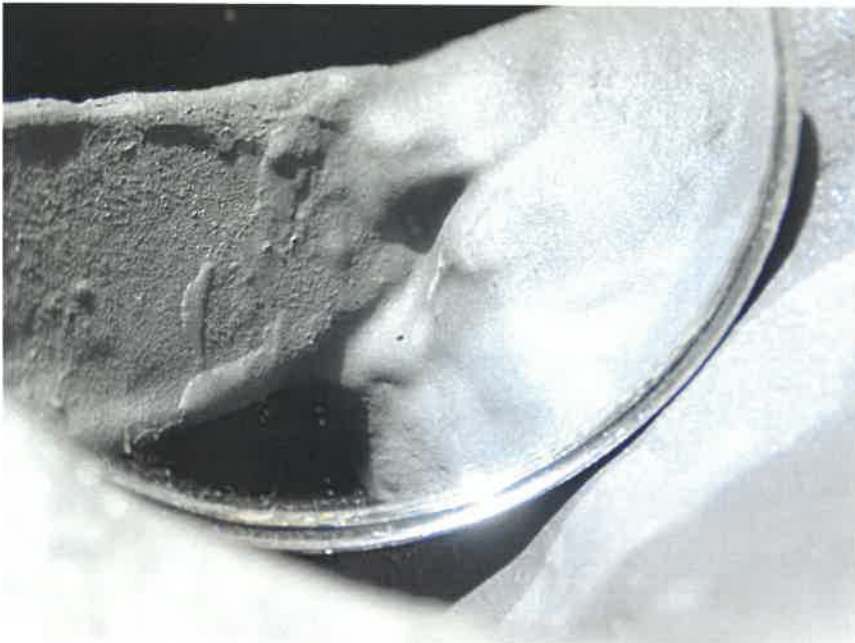
Bild 23

(Prüfpunkt 65-
Detailauf-
nahme mit
Spiegel von
der unvoll-
ständig aus-
geführten
Umschwei-
ßung)

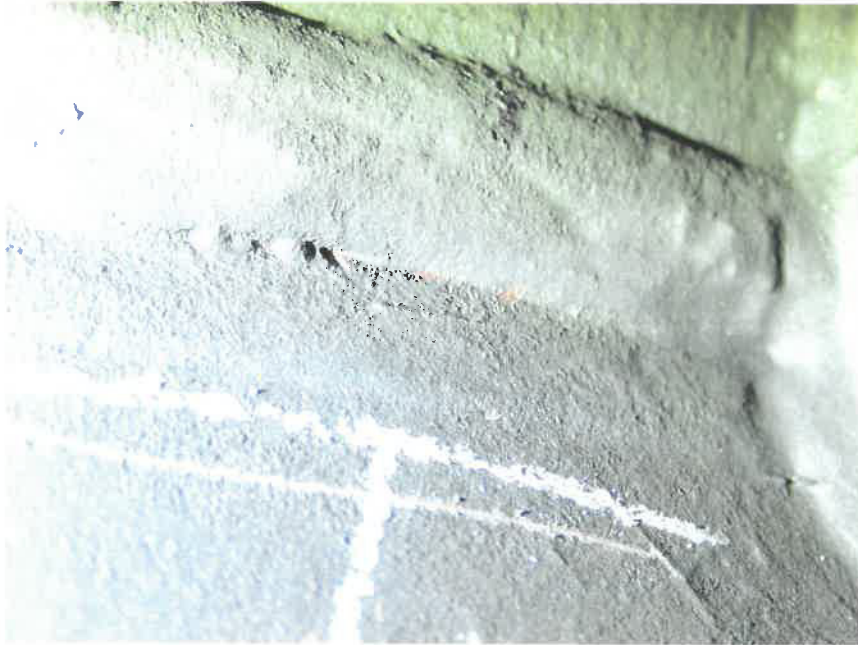
Bild 25

(Prüfpunkt 66-
mit lokal tief
vorliegender
Kerbe zwi-
schen den
Raupen und
teilweise feh-
lender Zwi-
schenbe-
schichtung)

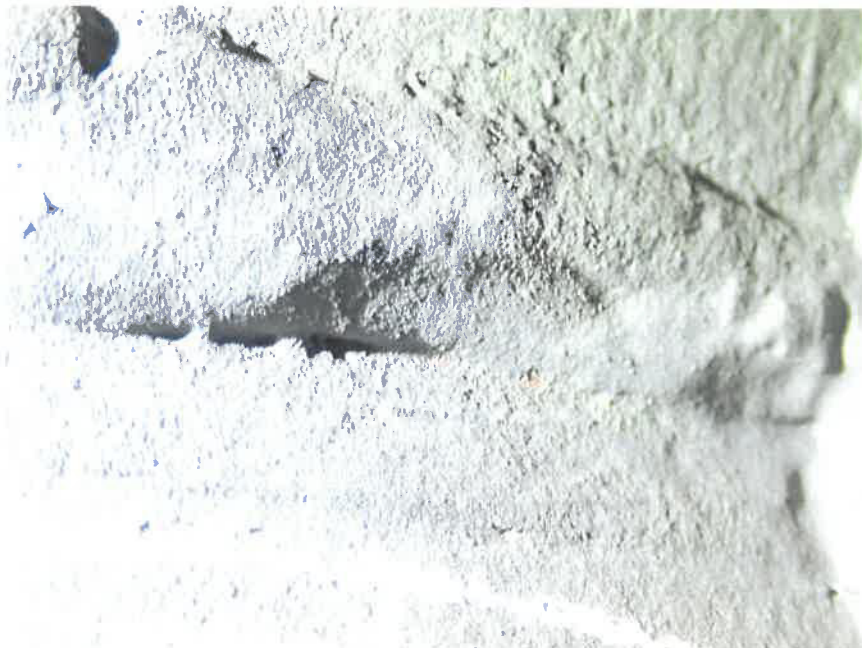
Bild 26

(Detail Prüf-
punkt 66 mit
tiefer und
scharfkanti-
ger Kerbe
zwischen den
Raupen)

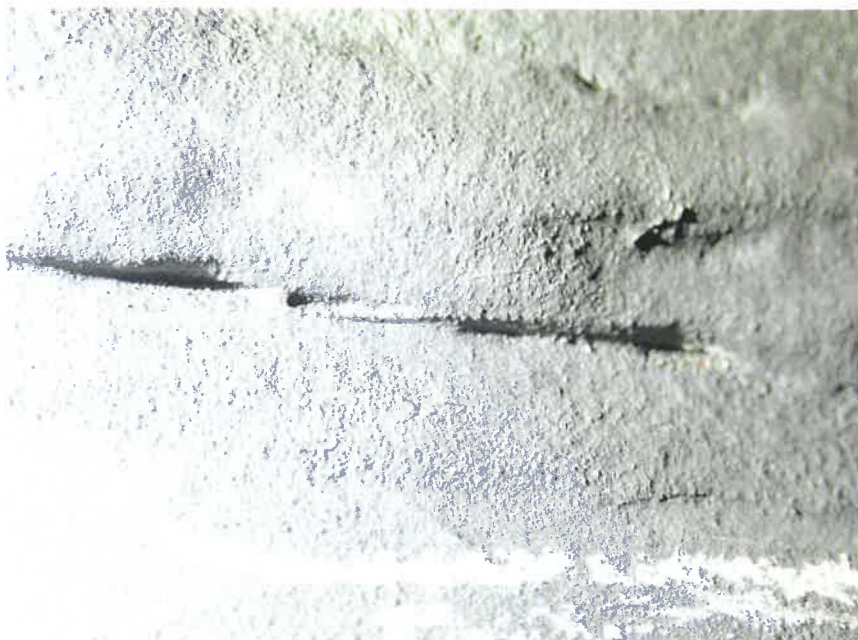
Bild 27

(Prüfpunkt 66
- scharfkanti-
ge Kerben
zwischen den
Raupen)

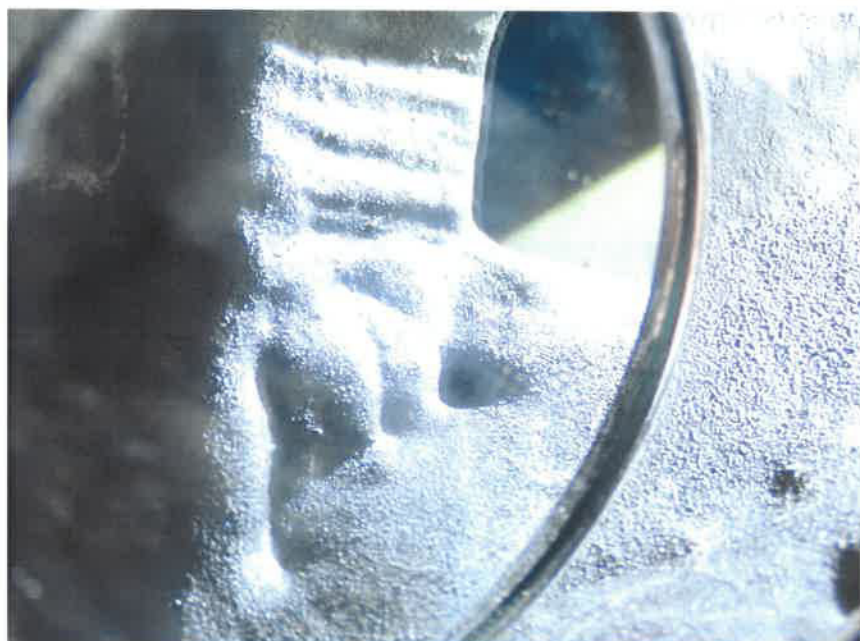
Bild 30
(Prüfpunkt 67
– nicht voll-
ständige Um-
schweißung
mit offener
Hohlstelle in
der Schweiß-
naht und mit
nicht bearbei-
teter Brenn-
schnittkante.
Bild über
Spiegel auf-
genommen.)

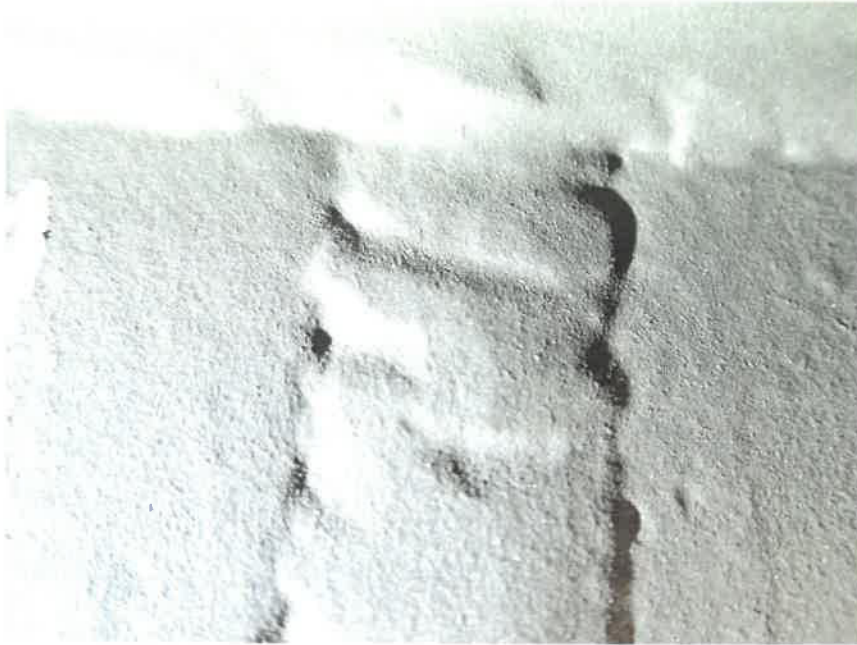
Bild 34
(Prüfpunkt
70)

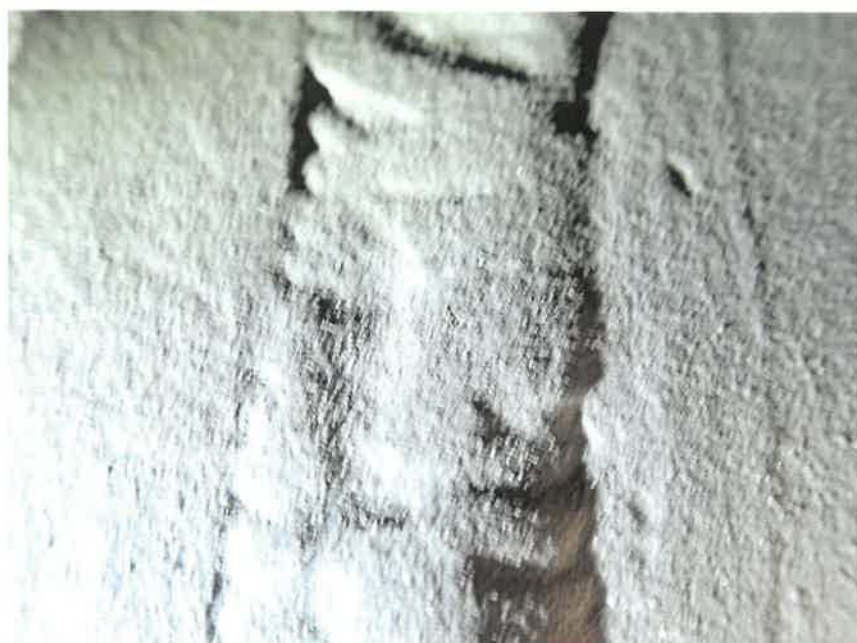
Bild 36
(Prüfpunkt
70 wie Bild 35
leider etwas
unscharf)

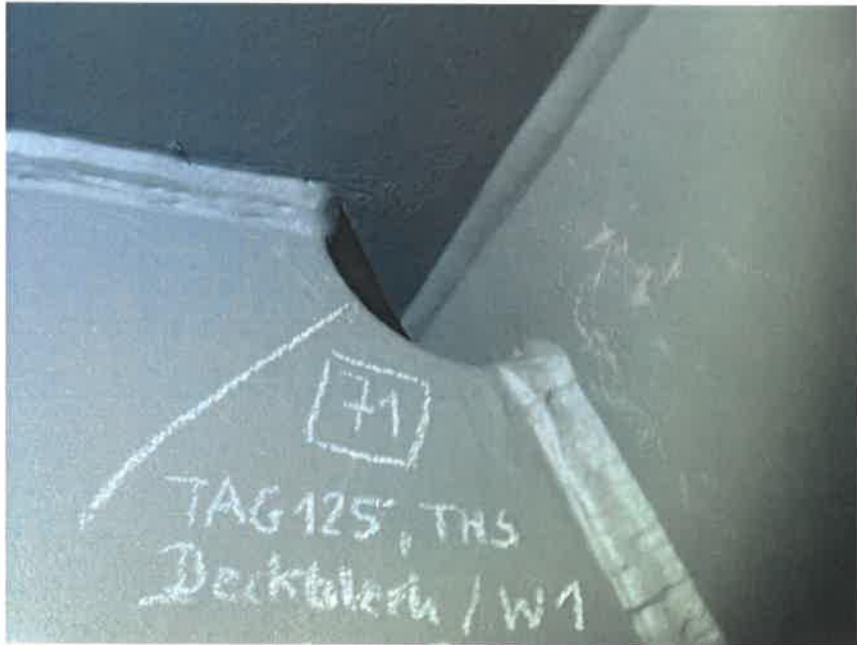
Bild 37

Prüfpunkt **71**, TAG125 an THS mit Übergang in LR3
(Bilder 37 und 38)

(Prüfpunkt 71
– TAG 125 an
THS , Rtg.
Stegblech
W1)

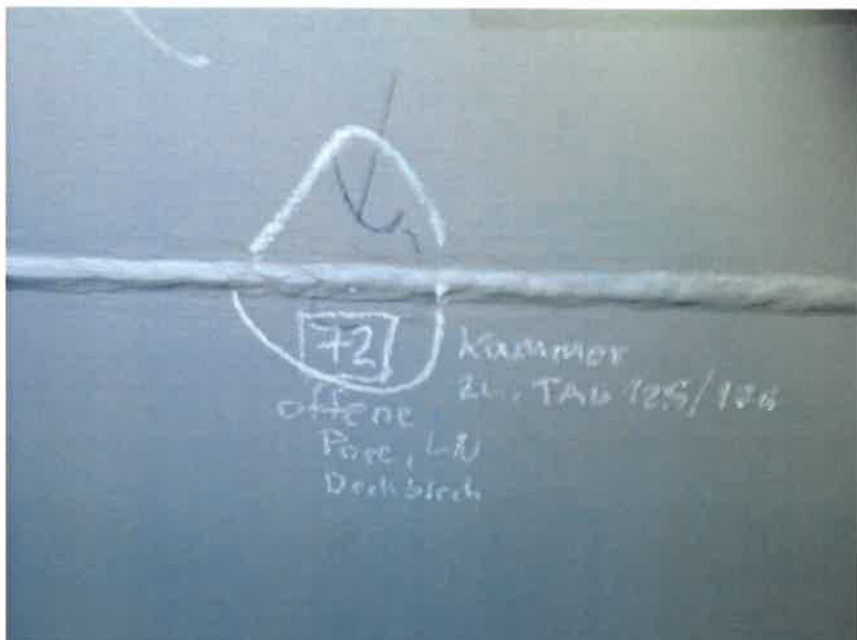
Bild 39

Prüfpunkt **72**, Längsnaht im Deckblech
(Bilder 39 + 40)

(Prüfpunkt 72
– schwarze
„Edding-
Markierung“
zur Ausbes-
serung durch
CRSBG wurde
nicht
beachtet)

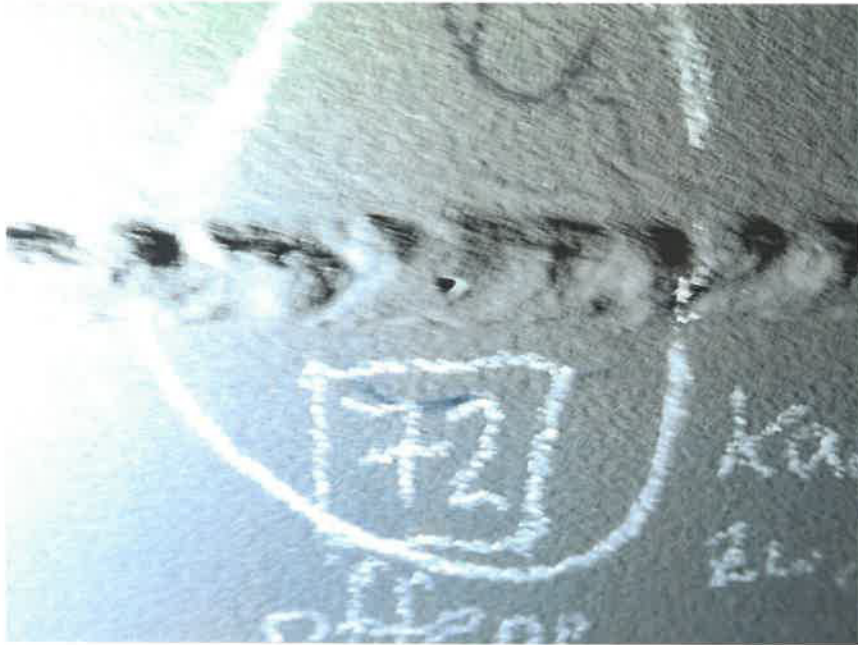
Bild 40

(Prüfpunkt 72
– Detail offene
Pore in der
Schweißnaht
(leider etwas
unscharf auf-
genommen))

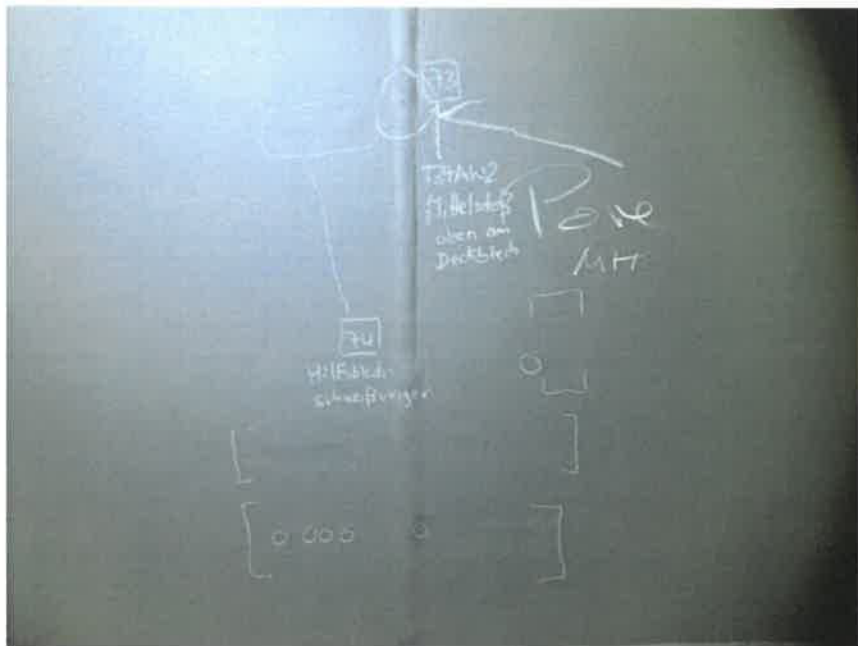
Bild 41

(Prüfpunkte
73 + 74 -
Übersichts-
aufnahme mit
der offenen
Pore und den
Bereichen mit
den entfer-
nten Hilfs-
blechschwei-
ßungen)

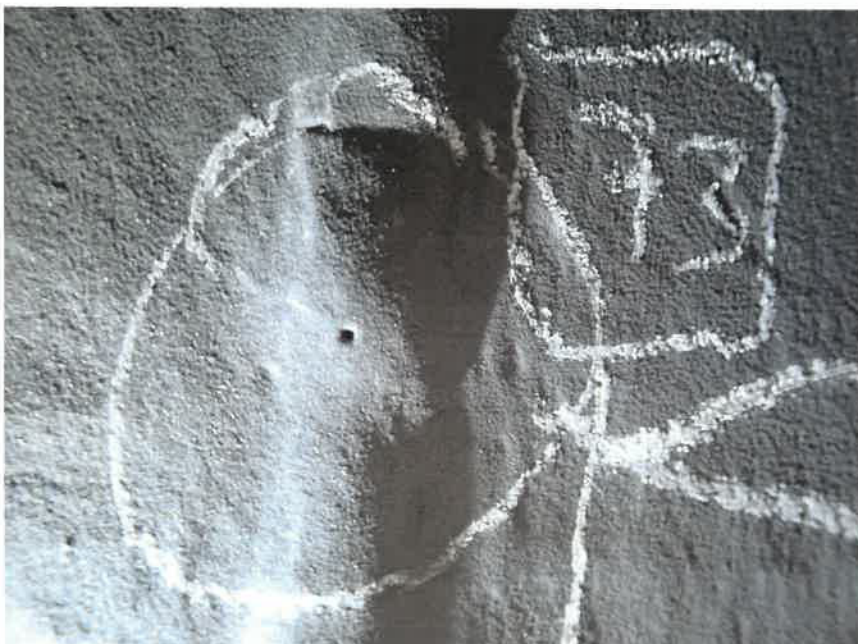
Bild 42

74 **73** offene Pore (Bild 42)

(Prüfpunkt 73-
Detail offene
Pore in der
Stehnaht von
T34AW2)

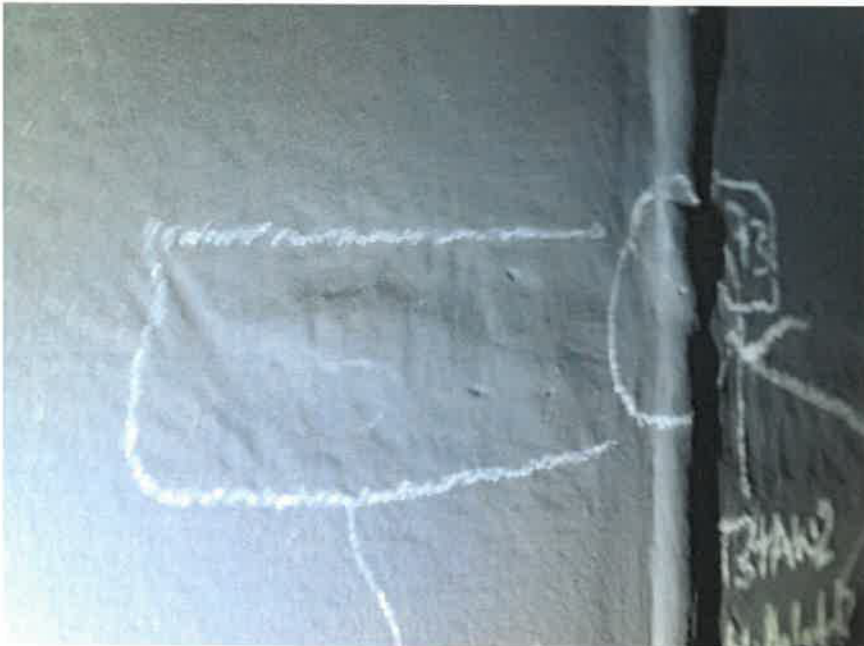
Bild 44

(Prüfpunkt 74-
Bereich ent-
fernter Hilfs-
blechschwei-
ßungen)

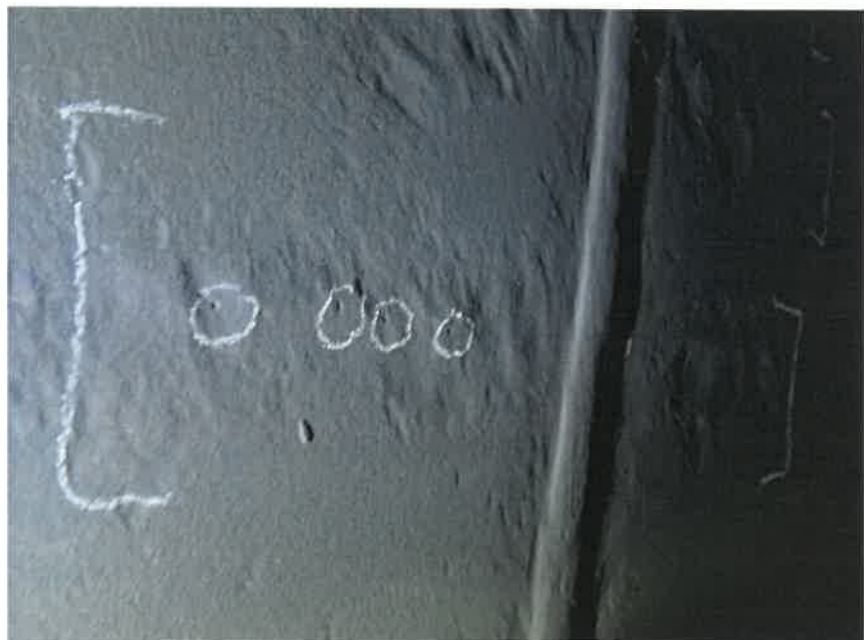
Bild 45

(Prüfpunkt 74-
mit zur Ober-
fläche hin
offenen An-
zeigen im
Bereich der
abgetrennten
Hilfsblech-
schweißun-
gen und
unter-
schliffenen
Stegblechen)

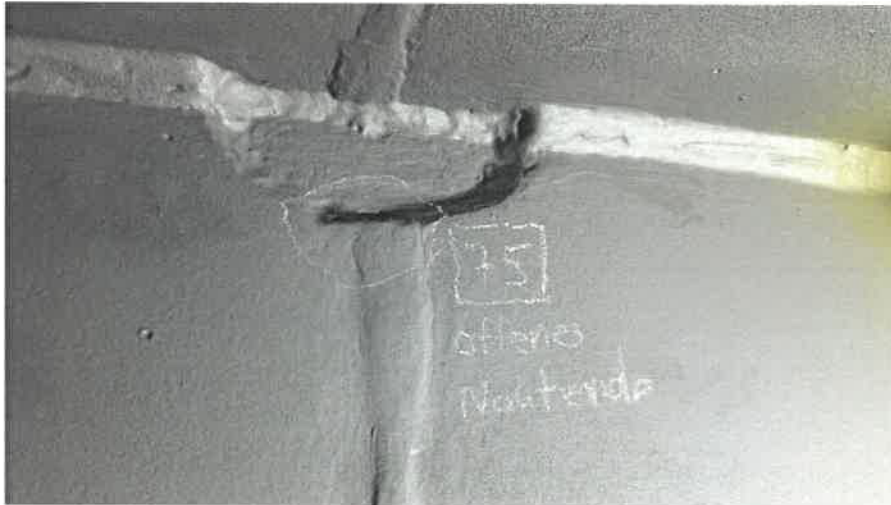
Bild 46
 (Prüfpunkt 75-
 Fehlstelle am
 Nahtende im
 Übergang
 zum einge-
 setzten Paß-
 stück mit
 geringerer
 Blechdicke)

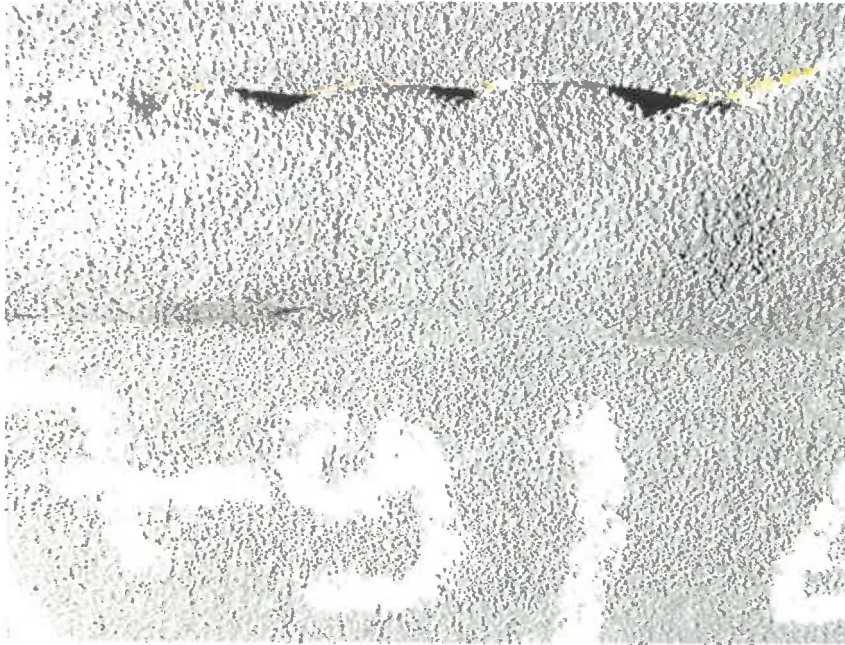
Bild 55

Rtg TAG-123 (Bilder 54 + 55)
fehlende Zwischenbeschichtung
Zinkphosphat (rot) scheint
im Nahtbereich noch durch

(Prüfpunkt 79
– mit teilweise
scharfkanti-
gem Über-
gang und
Spritzschat-
ten mit feh-
lerhafter Be-
schichtung)

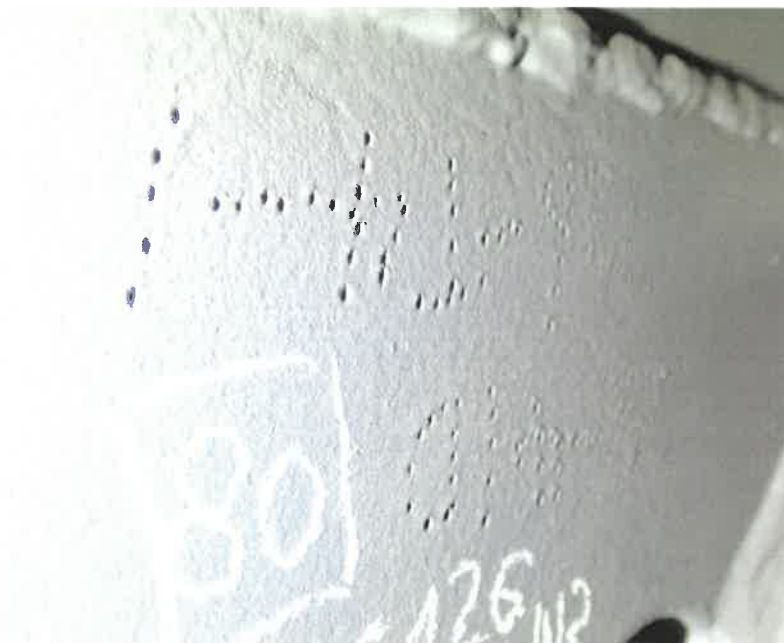
Bild 57

Hartstempelung an BTTAG-126-
(Bilder 56 und 57)

(Detail Prüf-
punkt 80 mit
der Hart-
stempelung)

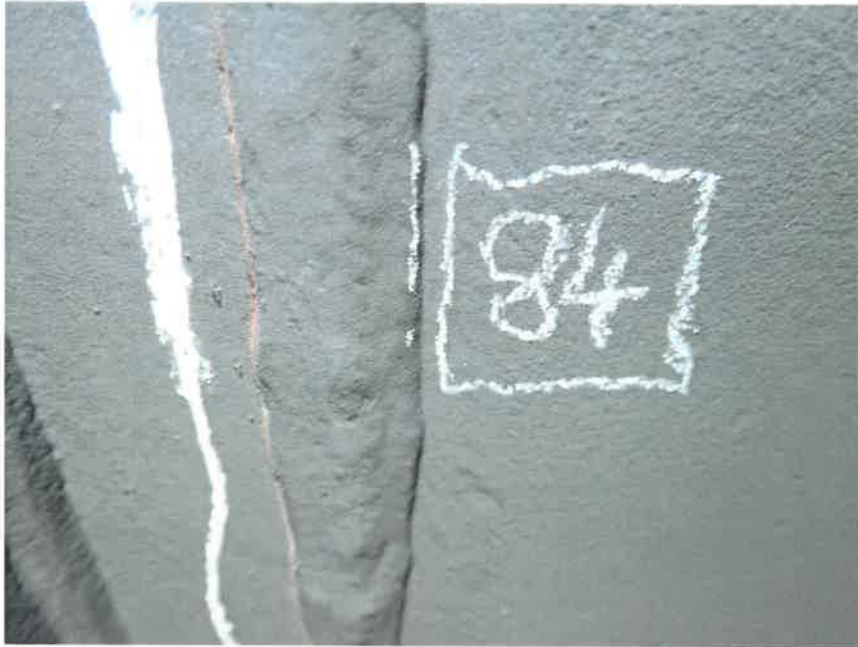
Bild 64

(Detail Prüf-
punkt 84 –
Aufnahmebe-
reichbereich 1
Längsnaht
zwischen der
zweiten und
dritten THS im
Deckblech)

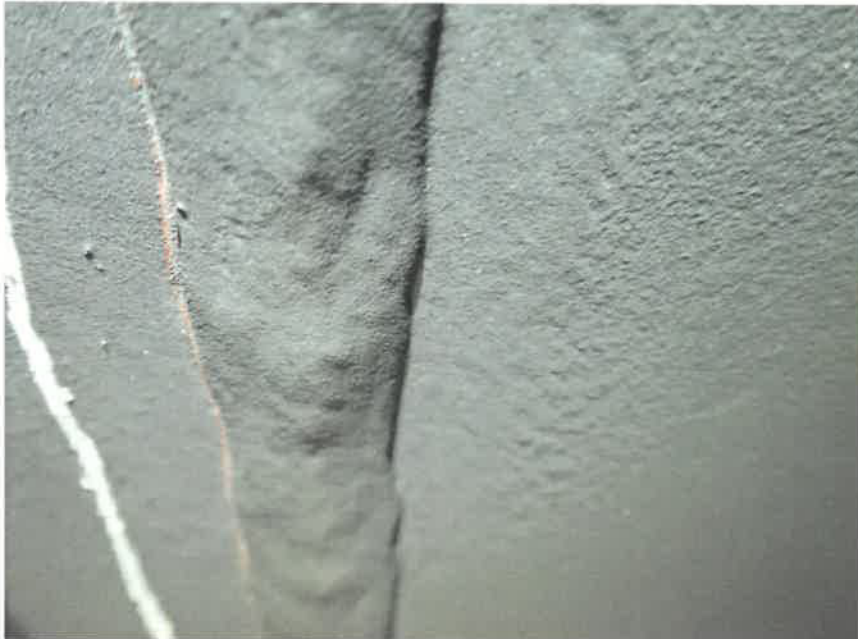
Bild 65

(Detail Prüf-
punkt 84 -
Aufnahmebe-
reich 2 - feh-
lendes Vorle-
gen / Spritz-
schatten)

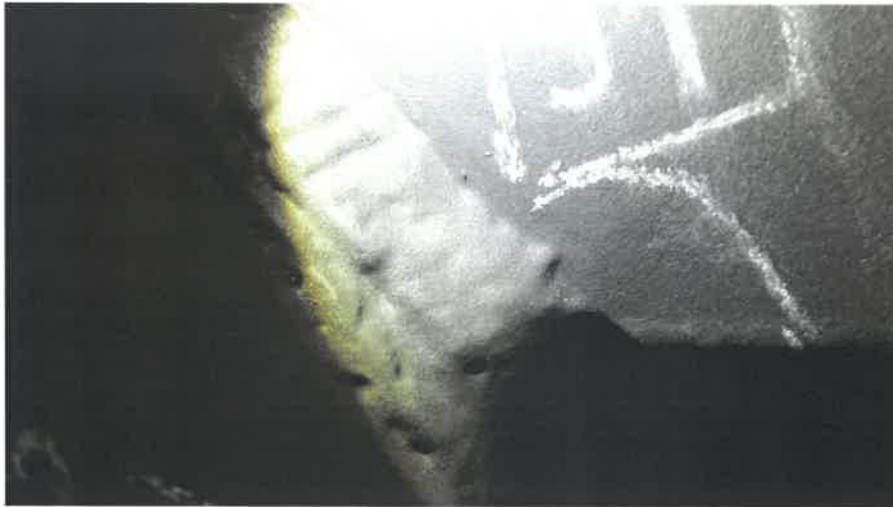
Bild 76
(Detail Prüf-
punkt 91-
scharfkantige
Ecke)

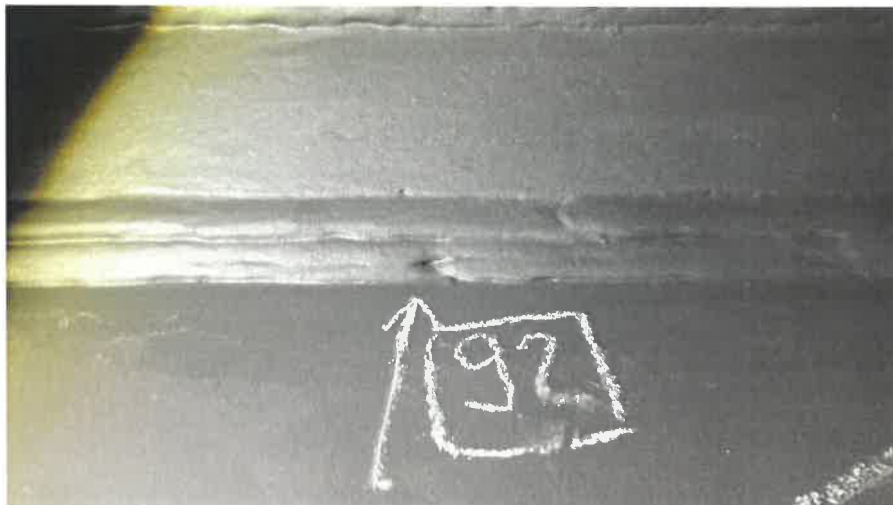
Bild 77
(Prüfpunkt 92
– scharfe
Kerbe zwi-
schen den
Raupen)

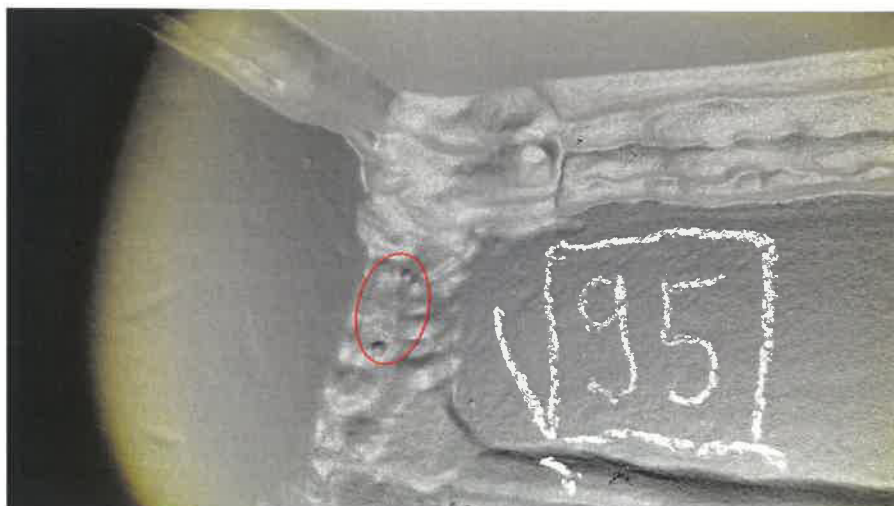
Freischnitt zugeschweißt
(Bild 81)

Bild 81
(Prüfpunkt 95-
Freischnitt
zugeschweißt,
sowie ange-
schmolzenen
Schweiß-
spritzern)

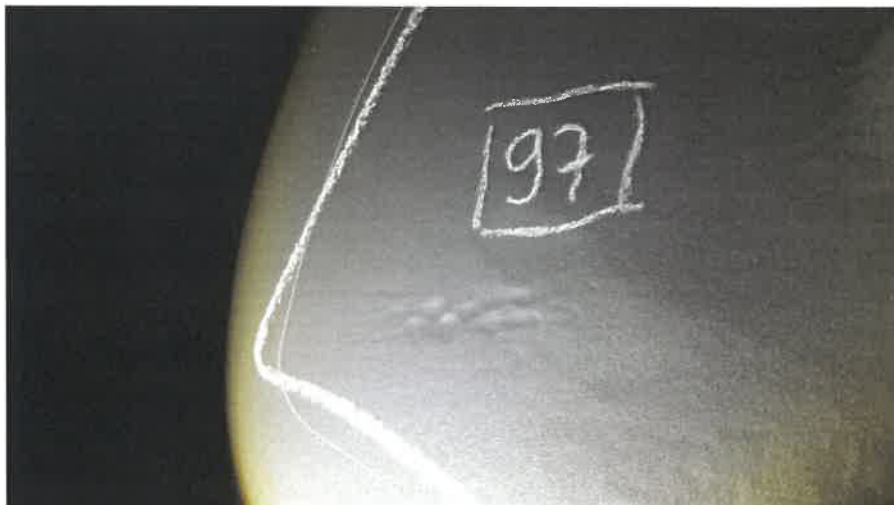
Bild 83
(Prüfpunkt 97-
mechanische
Eindrücke -
Pressenan-
satzpunkte?)

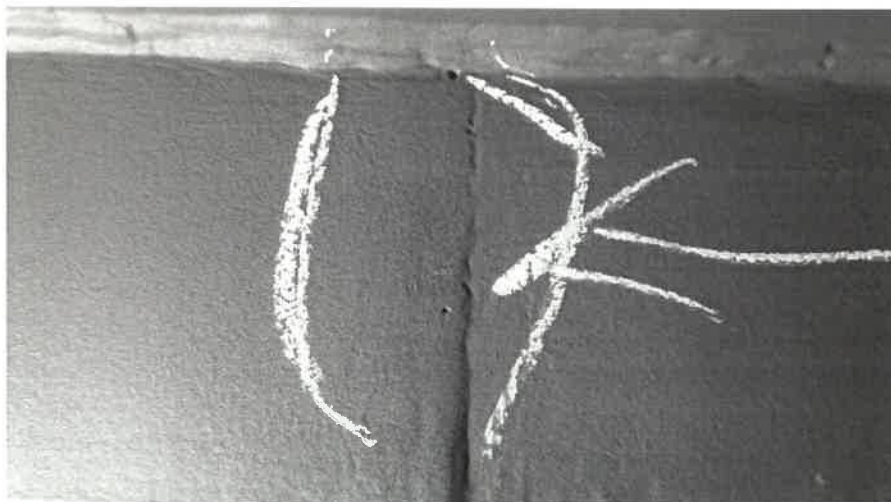
Bild 90

(Detail Prüfpunkt 102 mit zwei offenen Poren in der Naht)

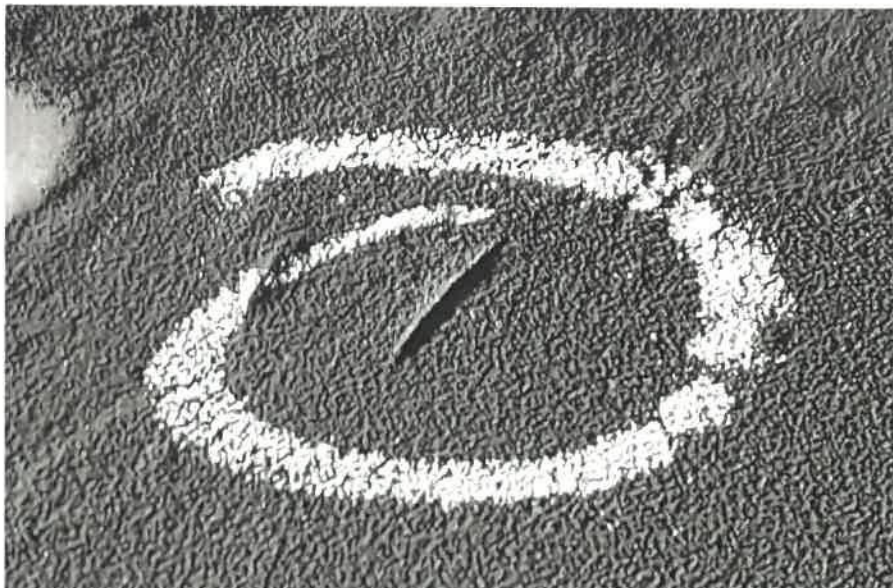
Bild 97
(Detail Prüfpunkt 105)
