Protokoll des Termins vor Ort

Projekt: Rheinbrücke A1 Levertkusen

GA-154/19-T34A-UG

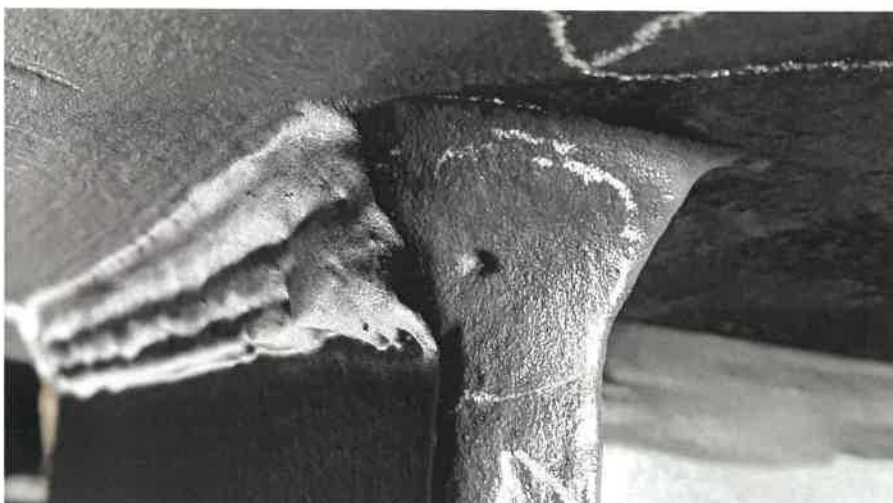
Bild 99
(Detail Prüfpunkt 106 mit der zur Oberfläche hin offenen Pore)

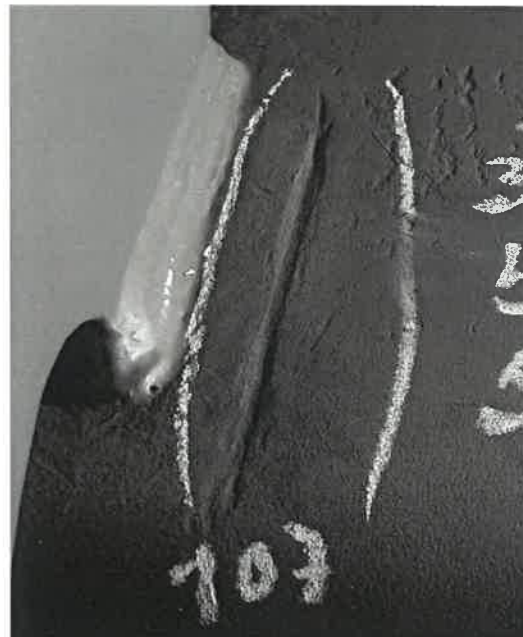
Bild 101

(Prüfpunkt 107 - querverlaufende Kerbe vermutlich von einer Trenn- oder Schleifscheibe herrührend über die gesamte Breite der THS mit einer Tiefe von 0,5 bis 0,8 mm)

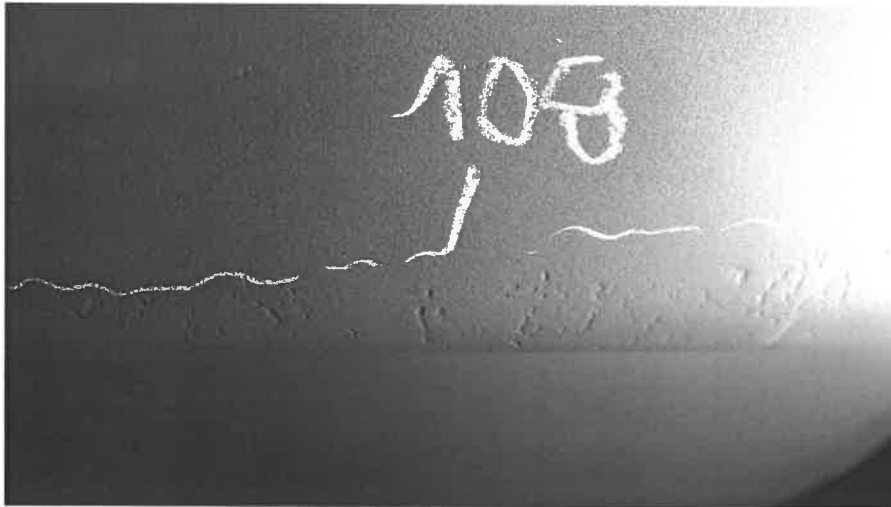
Bild 103

(Detail Prüf-
punkt 108 -
vermutlich
Bereiche mit
eingewalztem
Primärzunder
an der THS
mit Tiefen-
zwischen
0,1 bis 0,2
mm)

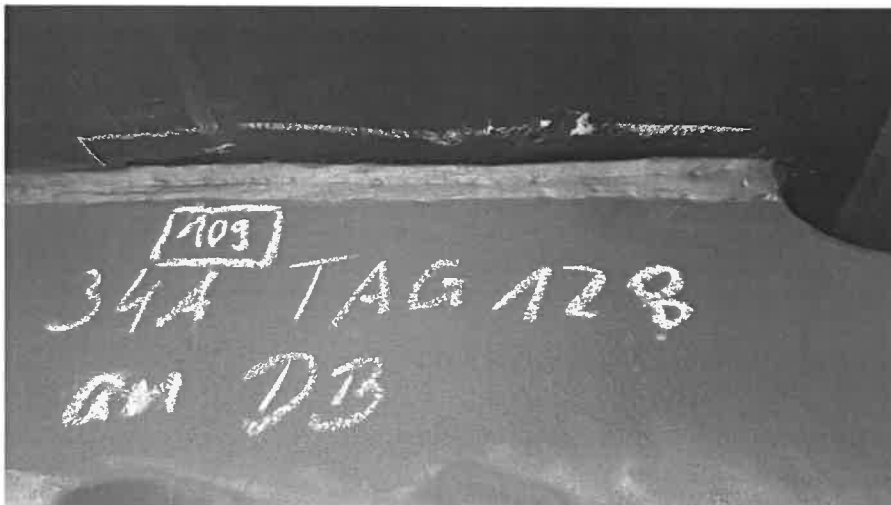
Bild 104

Prüfpunkt [109] TAG-128 an DB (mit Kehlnaht
an DB) (Bilder 104 + 105)

(Prüfpunkt
109 an TAG
128 auf der
Montagestoß-
seite mit loka-
ler Unter-
schleifung,
lokal bis - 3
mm Tiefe)

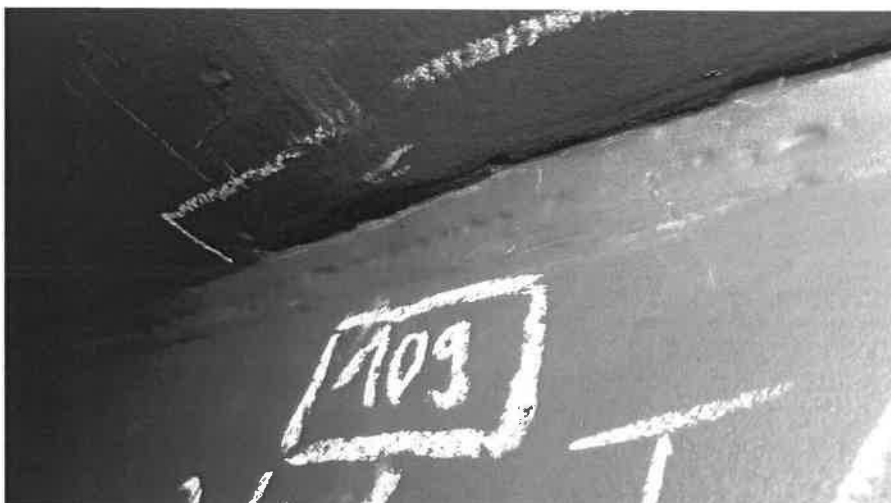
Bild 105

(Detail Prüf-
punkt 109 mit
lokaler Unter-
schleifung
von ca. - 0,5
bis - 3,0 mm
in die Tiefe)

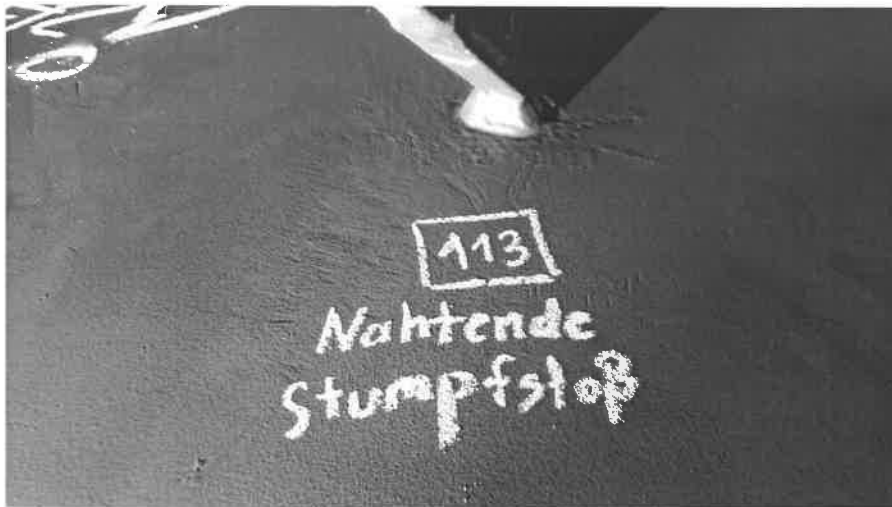
Bild 112
(Übersicht
Prüfpunkt 113)

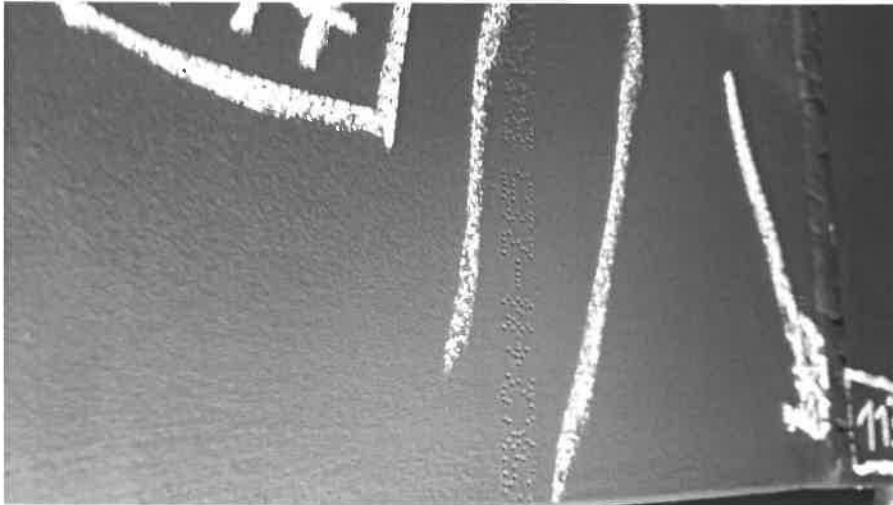
Bild 115

(Detail Prüf-
punkt 114 -
Hartstemp-
lung)

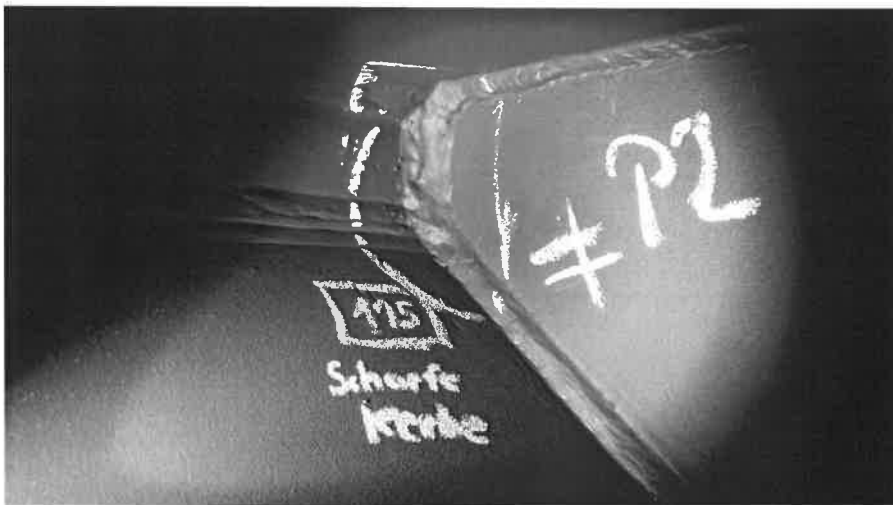
Bild 116

(Übersicht
Prüfpunkt 115
ange-
schmolzene
Schweiß-
spritzer und
scharfkantige
Kerbe)

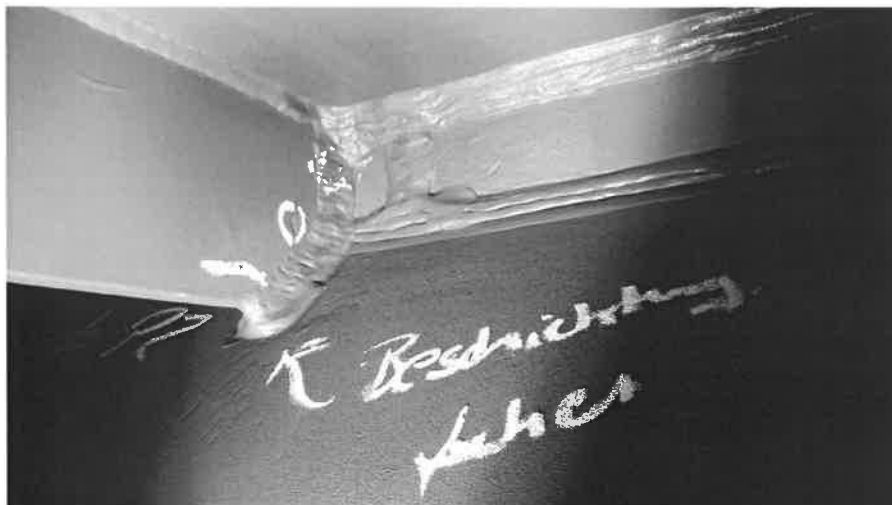
Bild 119

(Übersicht
Gegenseite
Prüfpunkt
115, ebenfalls
mit ange-
schmolzenen
Spritzern und
fehlender Be-
schichtung im
Bereich der
Umschwei-
ßung)

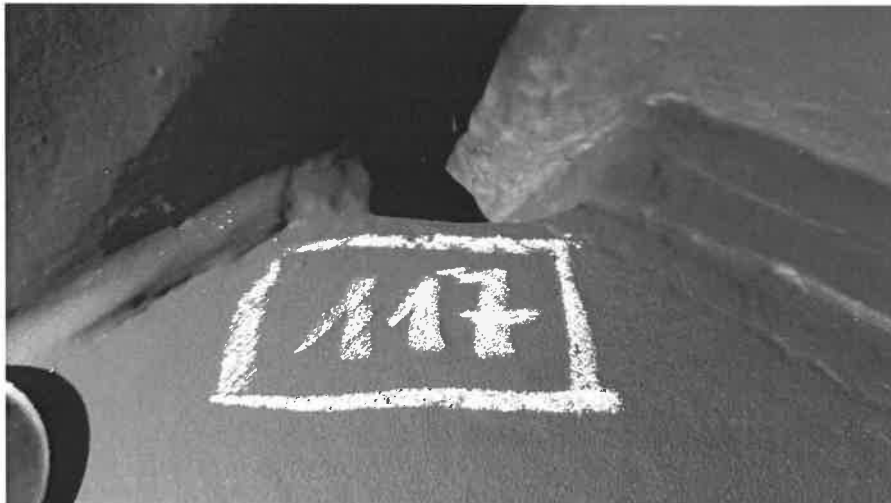
Bild 122

(Übersicht
Prüfpunkt 117
– Anschluß
der horizontal
liegenden
Längsstiefe
an TAC 42
und an die
Seitenwand
W1)

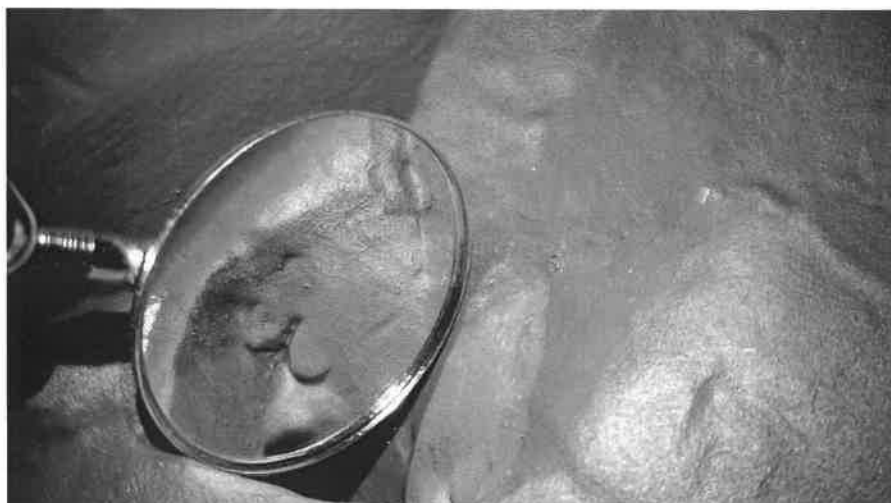
Bild 123

(Detail Prüf-
punkt 117 mit
fehlerhafter
Umschwei-
ßung – hier
Aufnahme
über den
Spiegel)

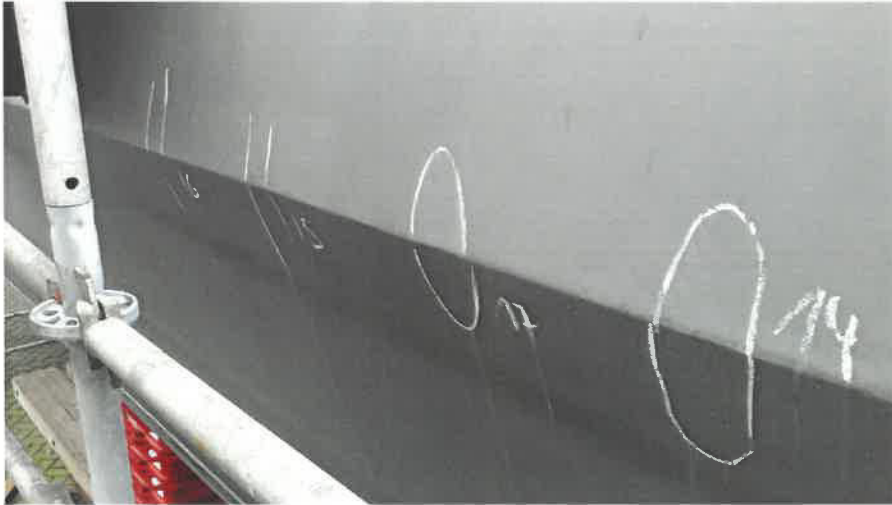
Bild 143
(Detail Prüf-
punkt 130 -
vermutlich
entfernte
Hilfsblech-
schweißung)

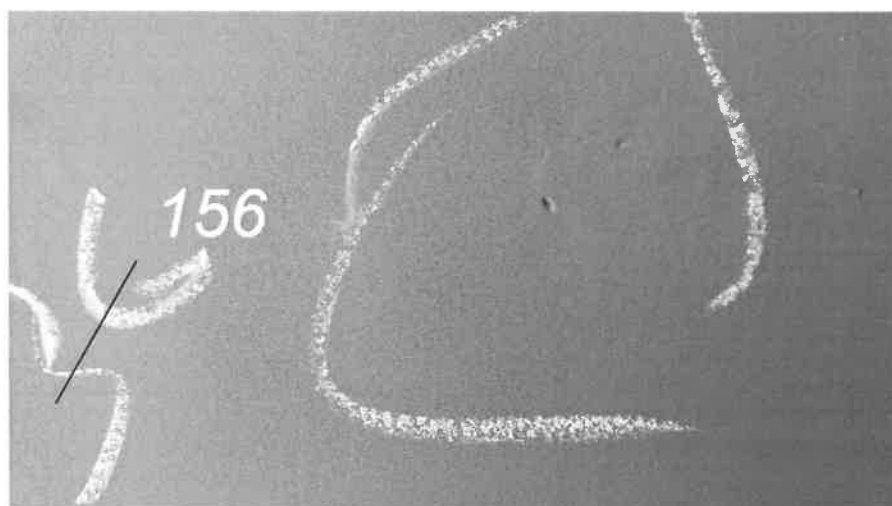
Bild 177
(Prüfpunkt
156 mit Ker-
ben in der
Oberfläche)

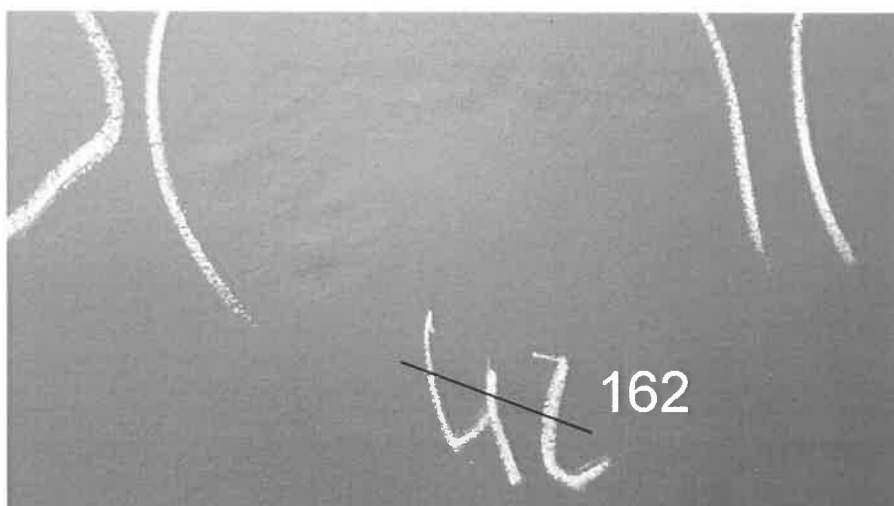
Bild 183
(Prüfpunkt
162)

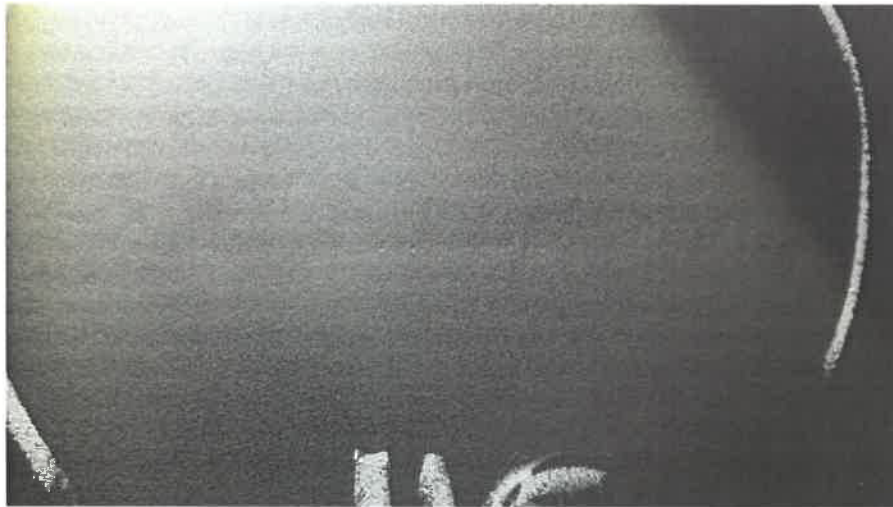
Bild 187

(Prüfpunkt 165 mit kleinen Kerben in der Oberfläche)

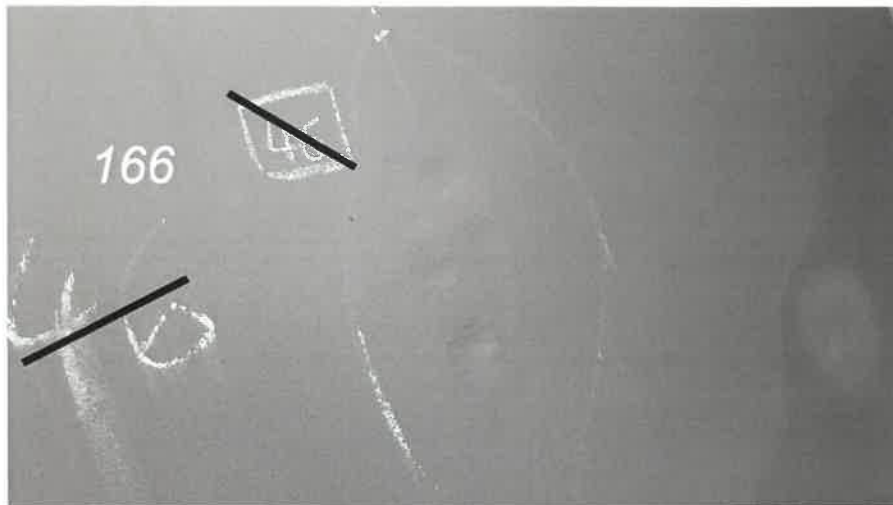
Bild 188

(Übersicht Prüfpunkt 166 mit lokal tiefergehenden Unterschleifungen)

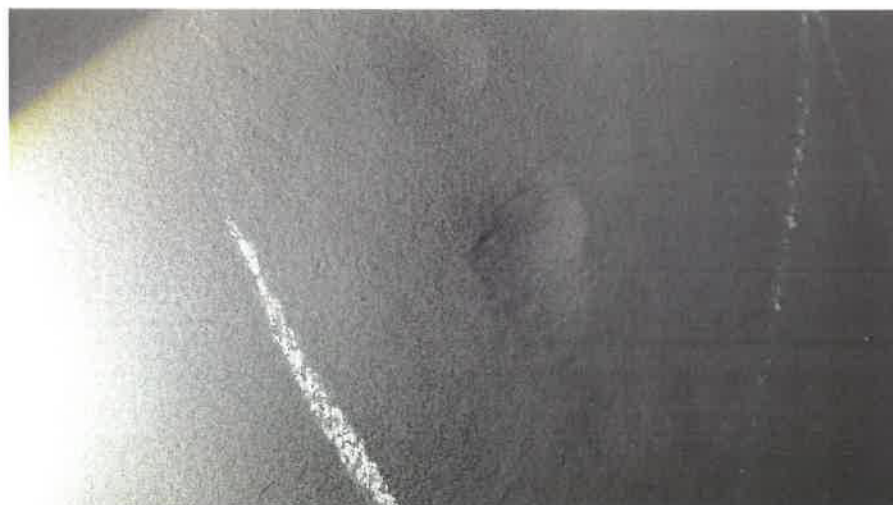
Bild 189

(Detail Unterschleifung untere Stelle Prüfpunkt 166)

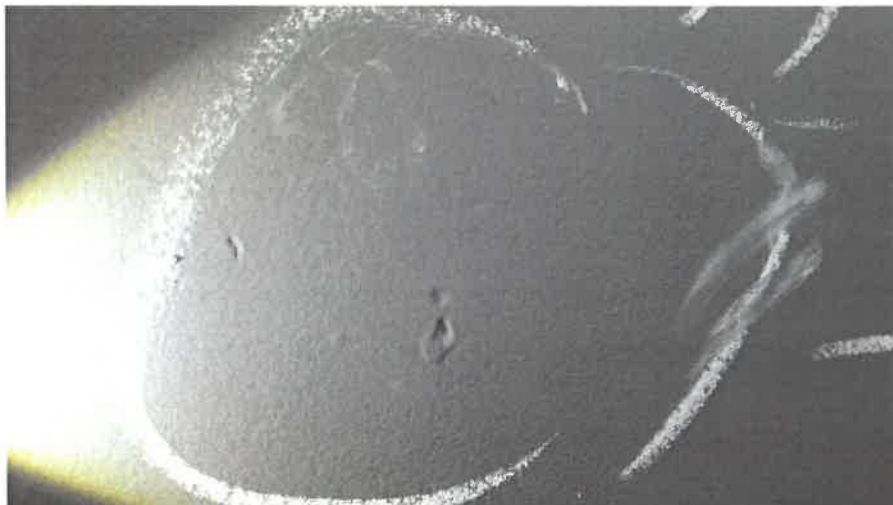
Bild 191

(Prüfpunkt 167 - vermutlich Hilfsblechschweißung)

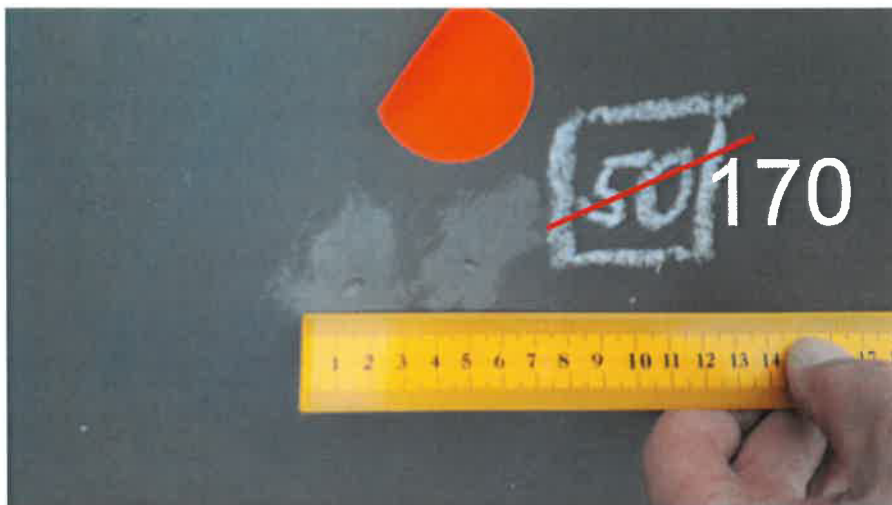
Bild 194

(Prüfpunkt 170 –
Bereich einer
überstrichenen,
vermutlich ent-
fernten Hilfs-
blechschwei-
ßung mit Ker-
ben in der Ober-
fläche – leider
wegen Sturm-
böen etwas un-
scharf)

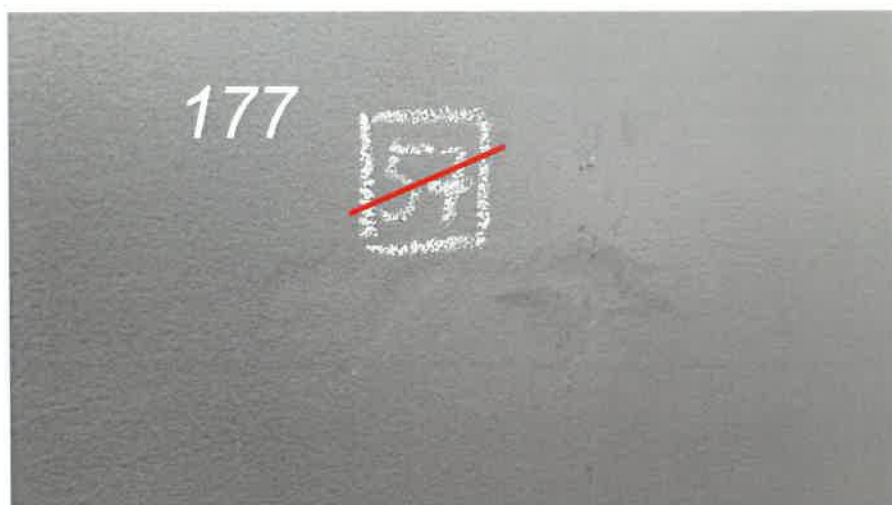
Bild 203

(Prüfpunkt
177 mit Un-
terschleifung
nahe TAC 42
an W3)

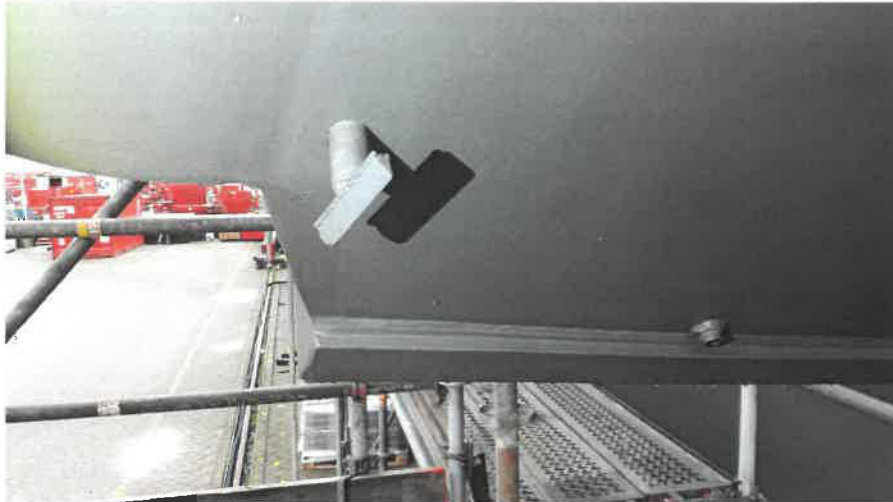
Bild 208

(Übersicht
Prüfpunkt 180
an der Unter-
sicht der Seil-
konsole
TAC 42)

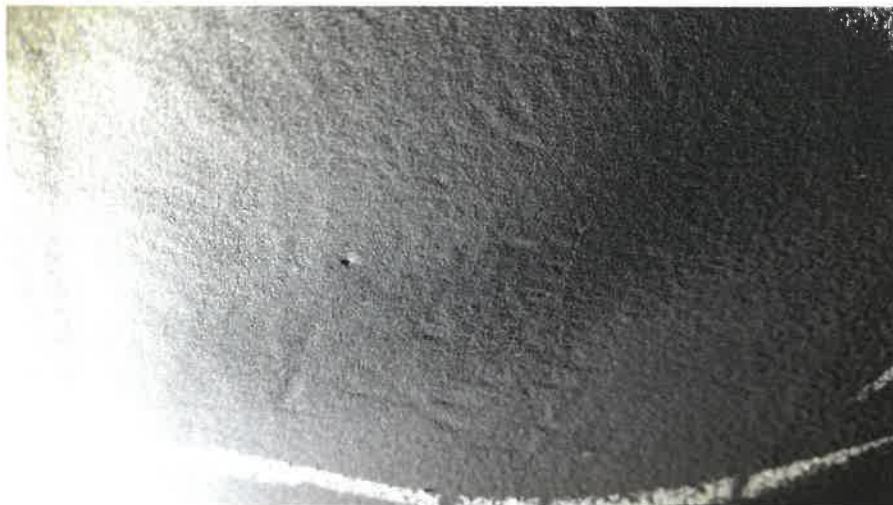
Bild 209

(Detail Prüf-
punkt 180a
mit offener
Pore zur
Oberfläche
hin?)

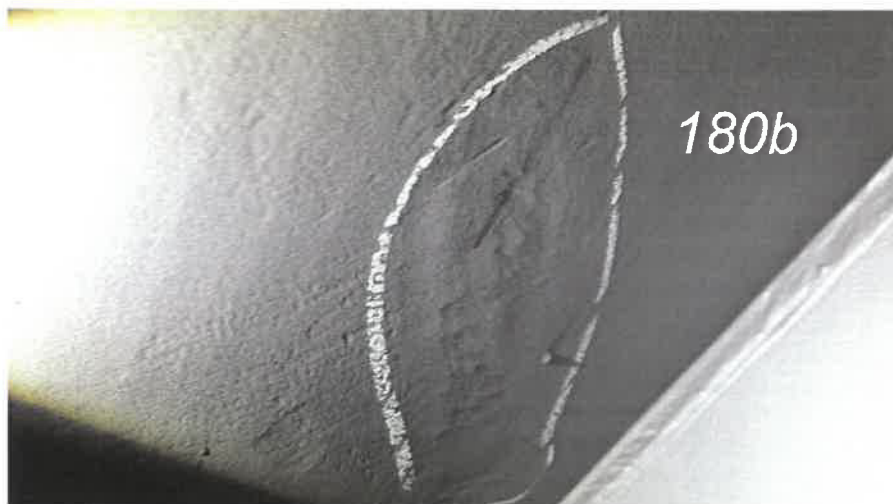
Bild 210

(Prüfpunkt
180b –
Schleifkerbe
im Bereich
einer vermut-
lich entfer-
ten Hilfs-
blechschwei-
ßung)

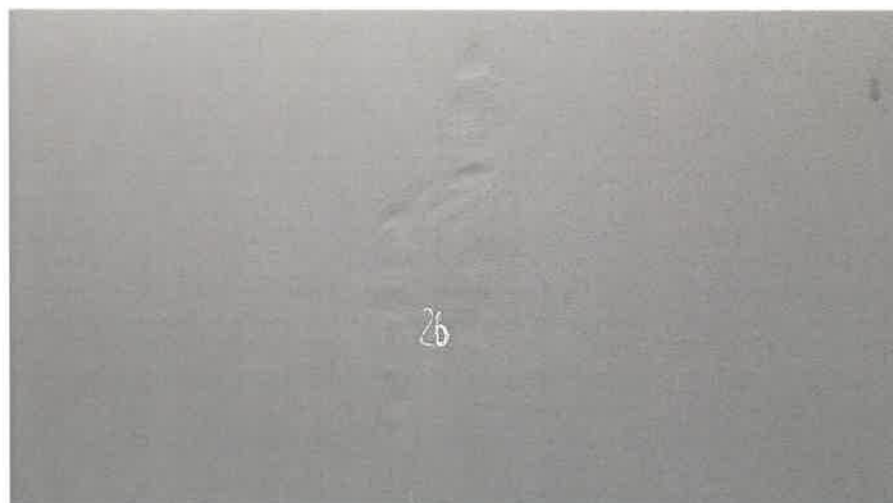
Bild 213

(Übersicht Prüfpunkt 182b mit tiefen Unterschleifungen am Stegblech W1)

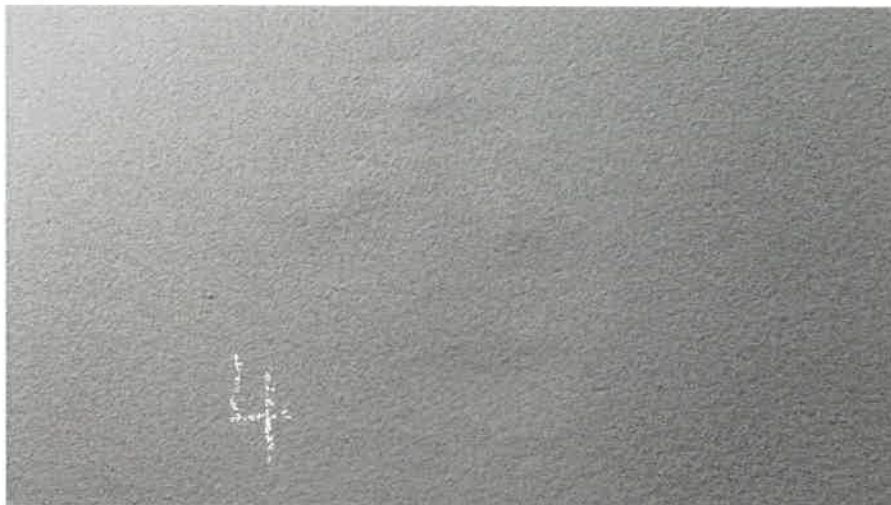
Bild 215

(Prüfpunkt
184 -
vermutlich
Hilfsblech-
schweißung)

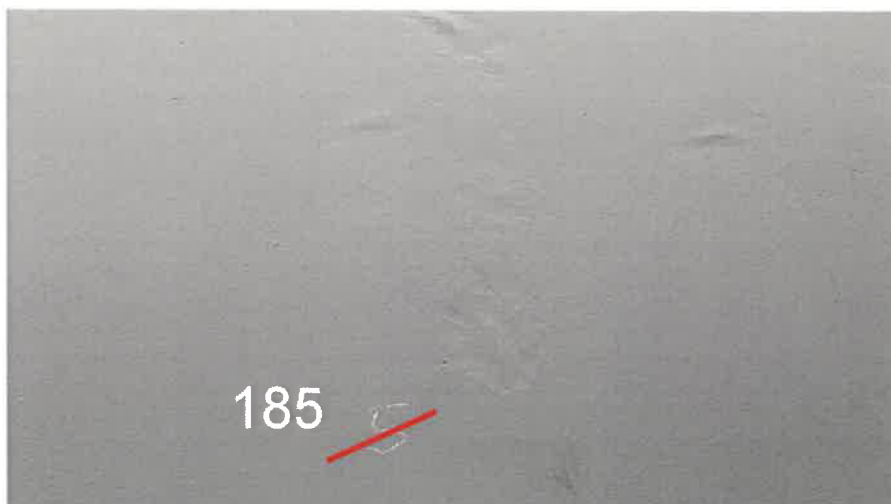
Bild 216

(Prüfpunkt
185 -
vermutlich Be-
reich einer ent-
fernten Hilfs-
blechschwei-
ßung mit Ker-
ben in der Ober-
fläche)

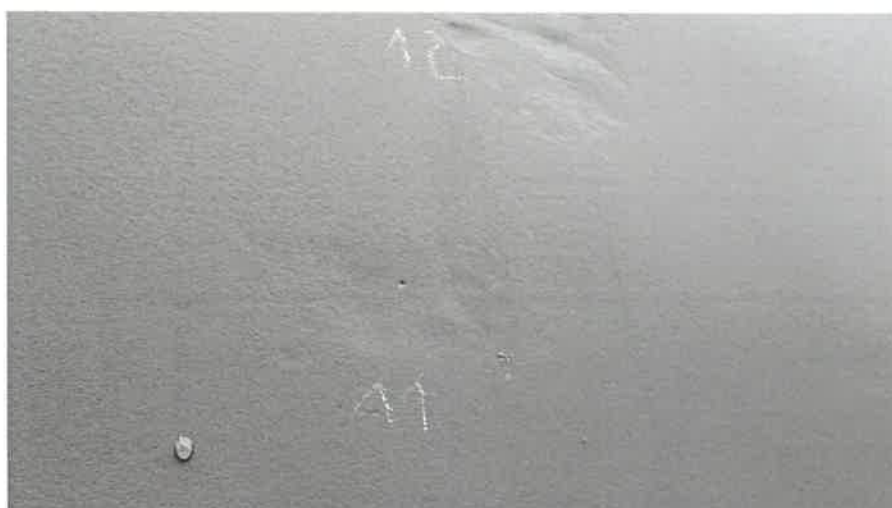
Bild 221
(Detail Prüf-
punkt 191
im unteren
Bereich mit
zur Oberflä-
che hin offe-
nen Pore?)

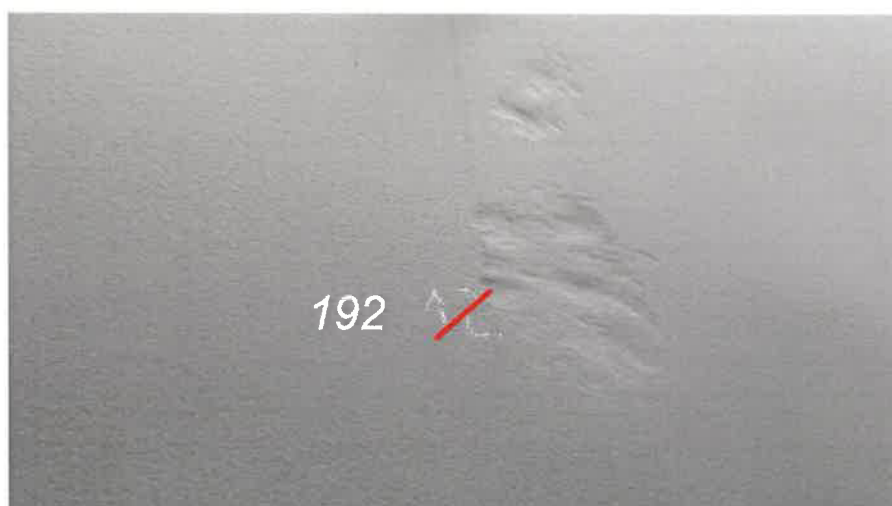
Bild 222
(Übersicht
Prüfpunkt
192 mit tiefen
Schleifkerben
unterhalb des
Laschen-
blechs)

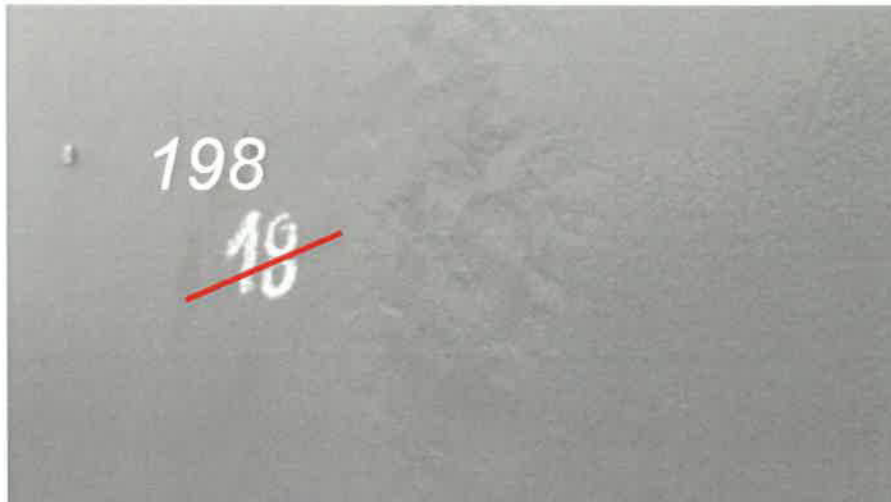
Bild 227

(Prüfpunkt 198 mit Unterschleifung an W1)

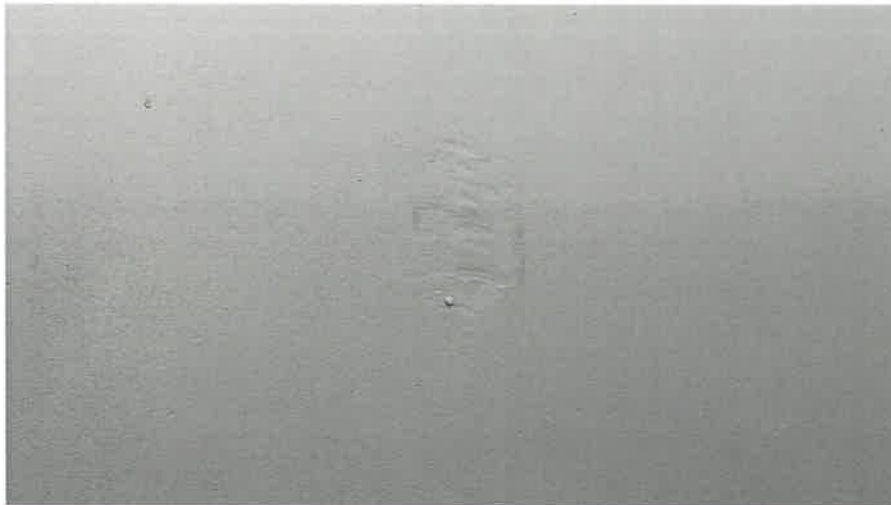
Bild 229

(Detail Prüfpunkt 200 Unterschleifung im Protokoll Prüfpunkt Nr. 20 - W1)

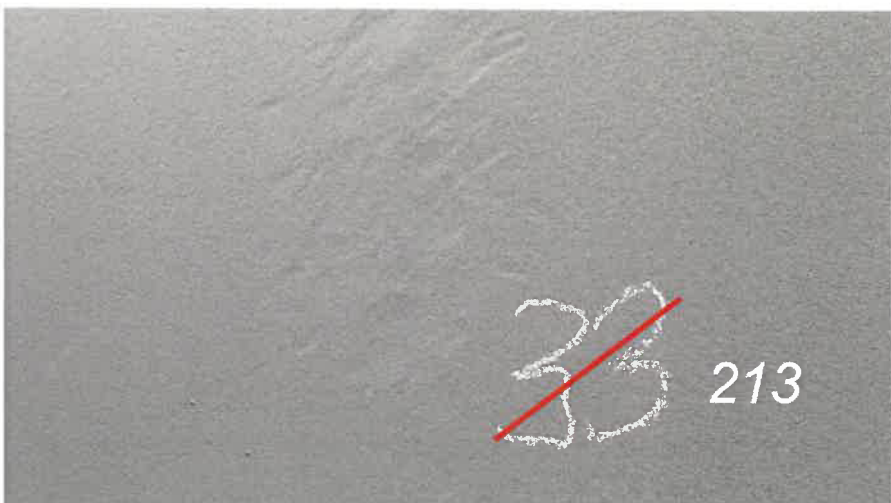
Bild 234
(Prüfpunkt
213 – Schleif-
kerbe in der
Oberfläche
von W1)

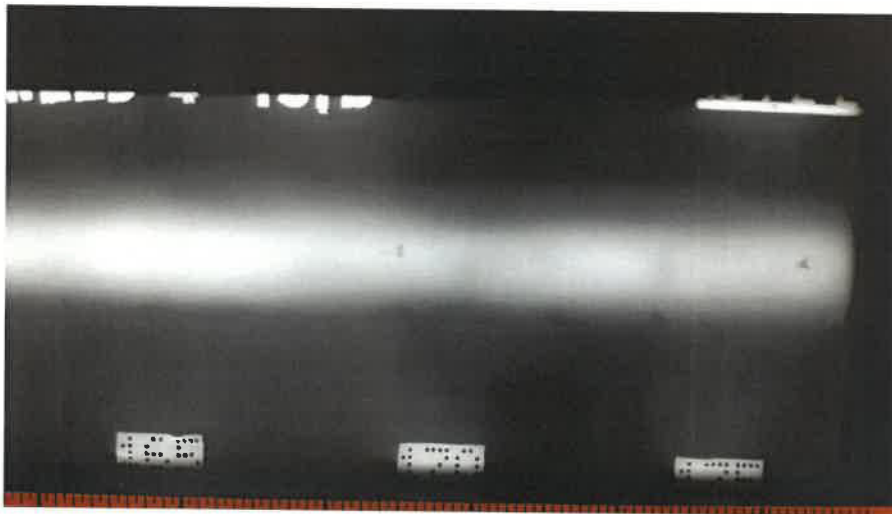
Bild 11

(W4 – 165 bis
175 cm mit
zwei Schla-
ckenanzeigen
in der Naht)

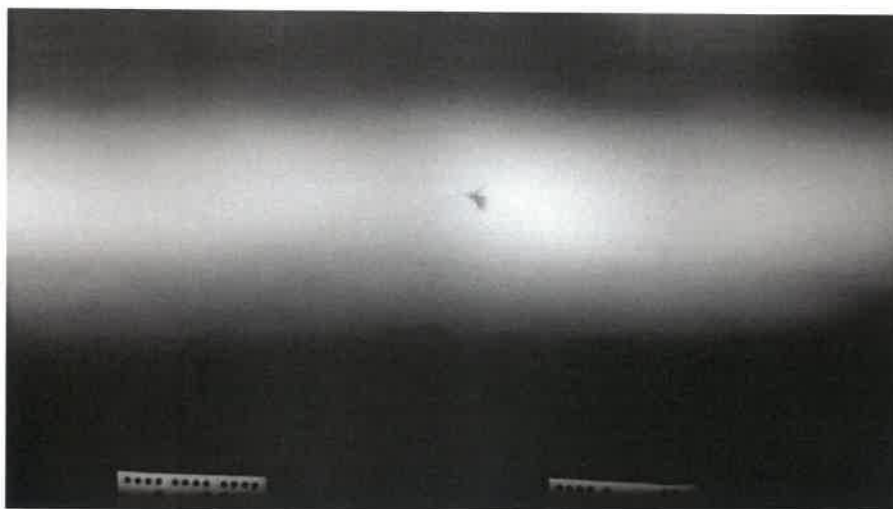
Bild 15
 (wie Bild 14,
 jedoch Detail
 scharfkanti-
 ger Schla-
 ckenein-
 schluß)
