# MACHBARKEITSSTUDIE

ALSTERGYMNASIUM HENSTEDT-ULZBURG

## 2.0 BEWERTUNG DES BAULICHEN UND STATISCH-KONSTRUKTIVEN ZUSTANDES MÄNGELDOKUMENTATION

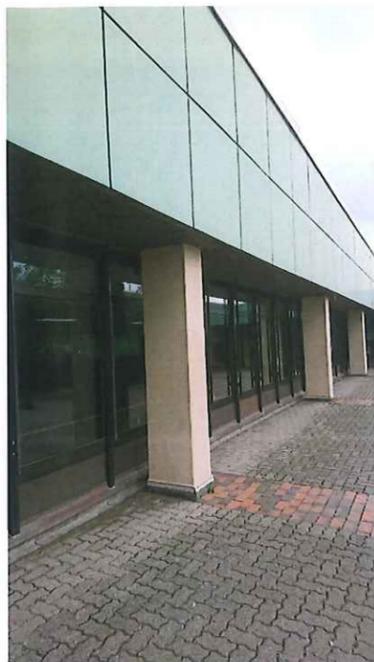
1 FASSADE

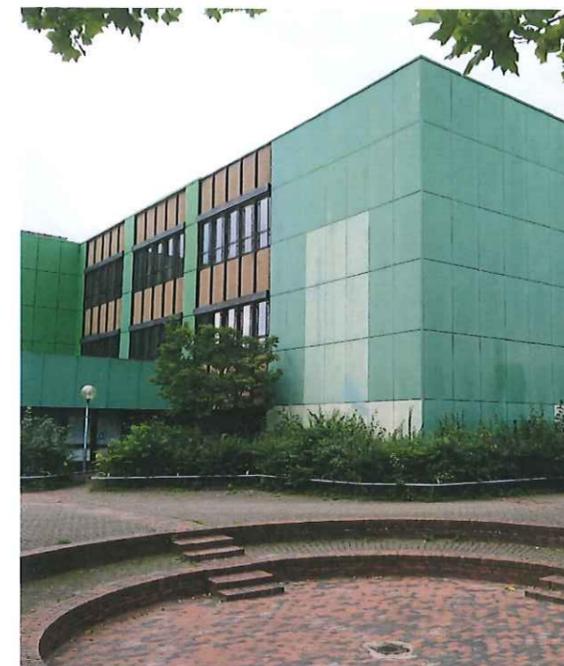
3 FASSADE NORDOST

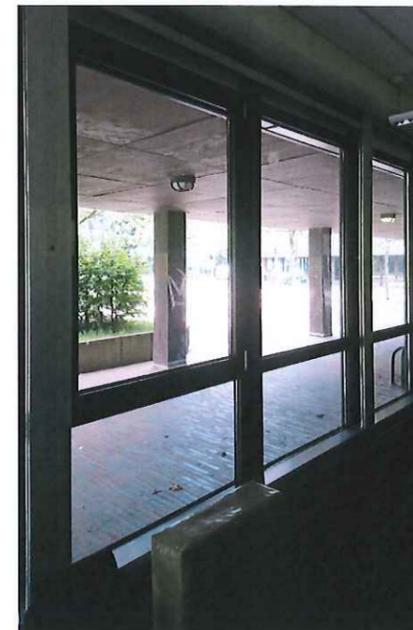
5 GEBÄUDEAUSKRAGUNG

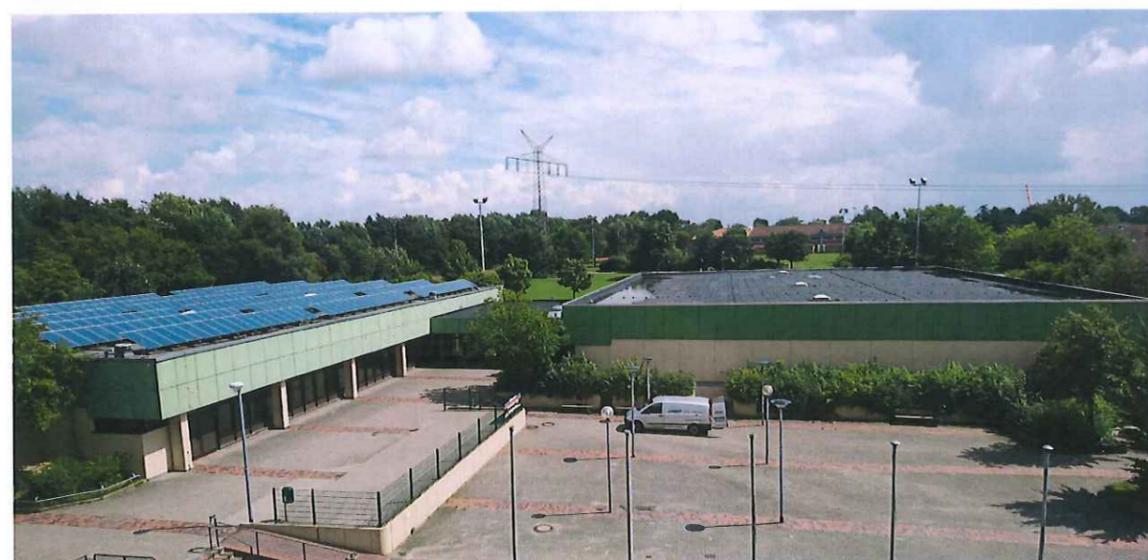
2 DACH SPORTHALLEN

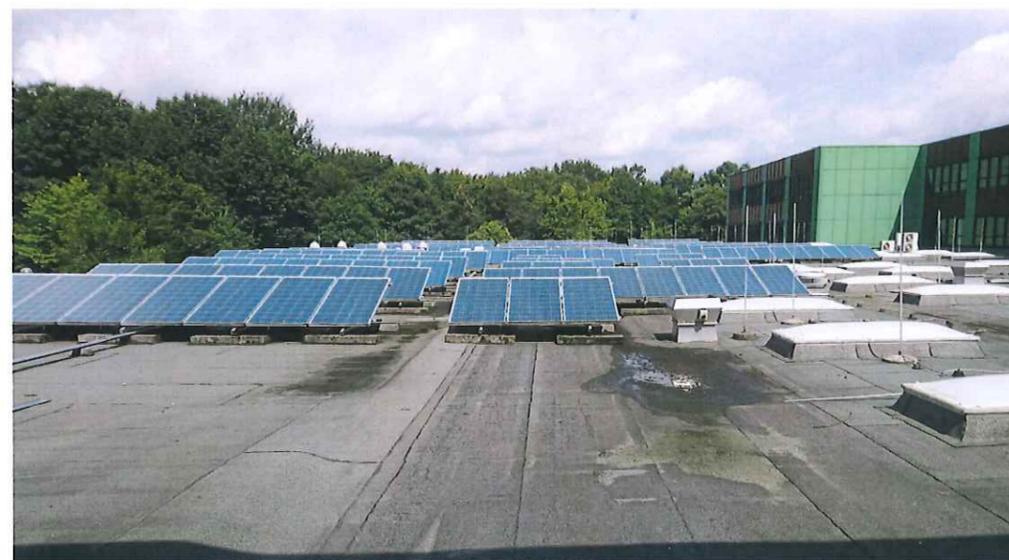
3 DACH WEST

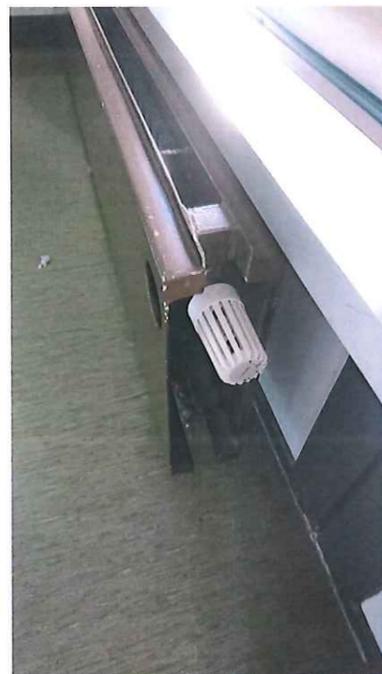
2 HEIZKÖRPER

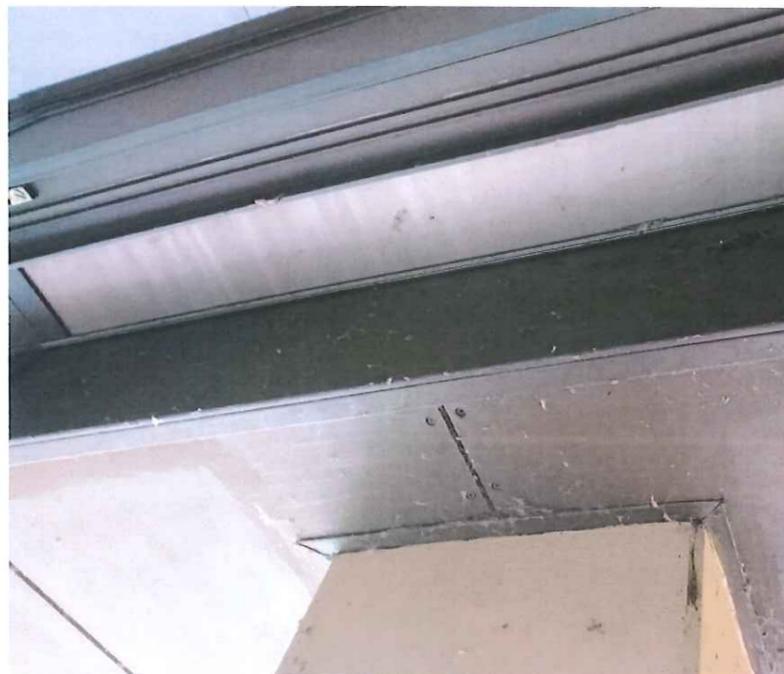
3 FENSTERANSCHLUSS/ STÜTZE

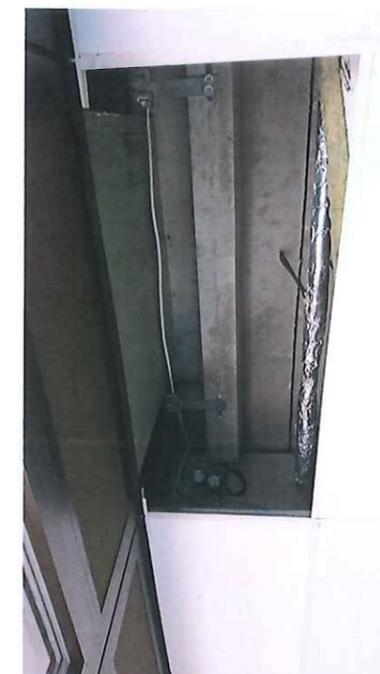
4 ABHANGDECKE

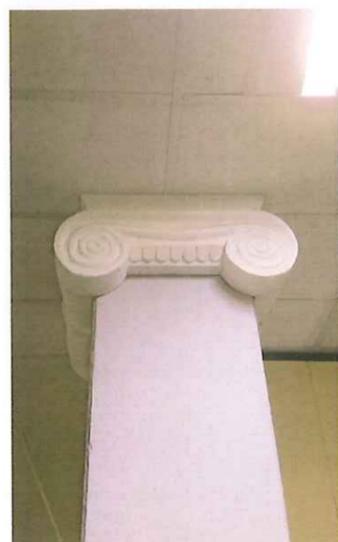
5 STÜTZE

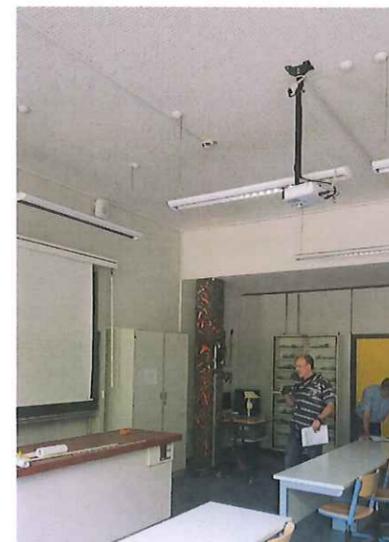
7 FACHRAUM

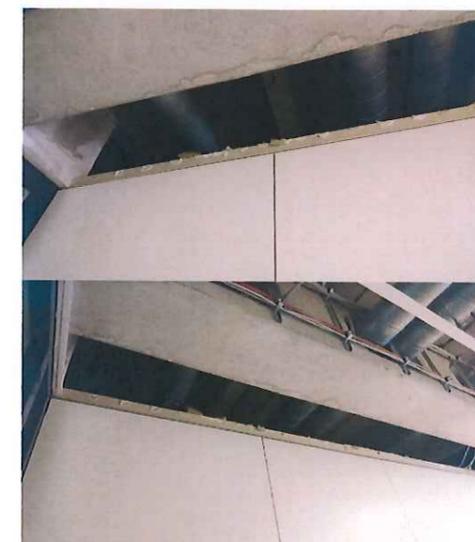
8 SYSTEMWÄNDE

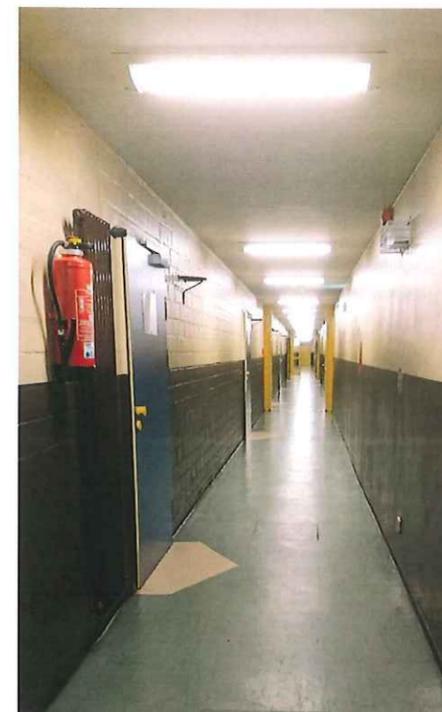
3 STIEFELGANG UMKLEIDE

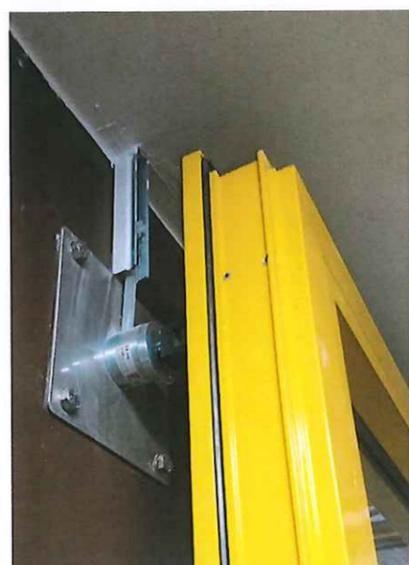
4 TÜRSTOPPER WAND

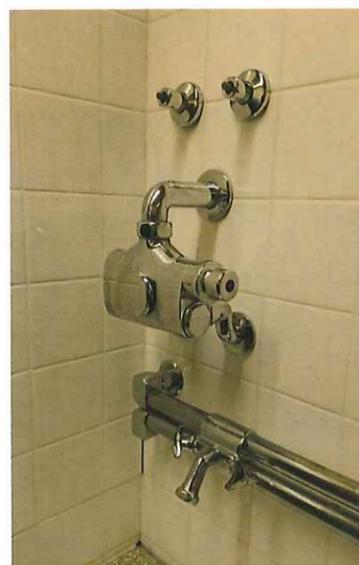
5 WASCHRAUM | ARMATUR

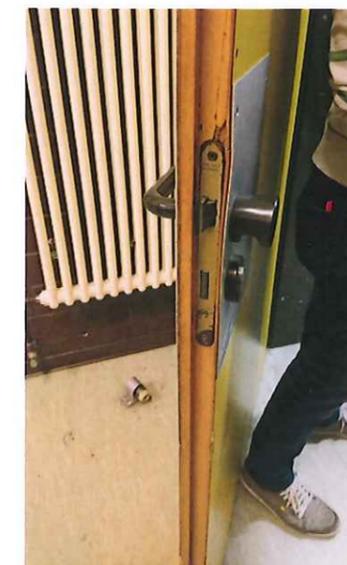
7 TÜR UMKLEIDE

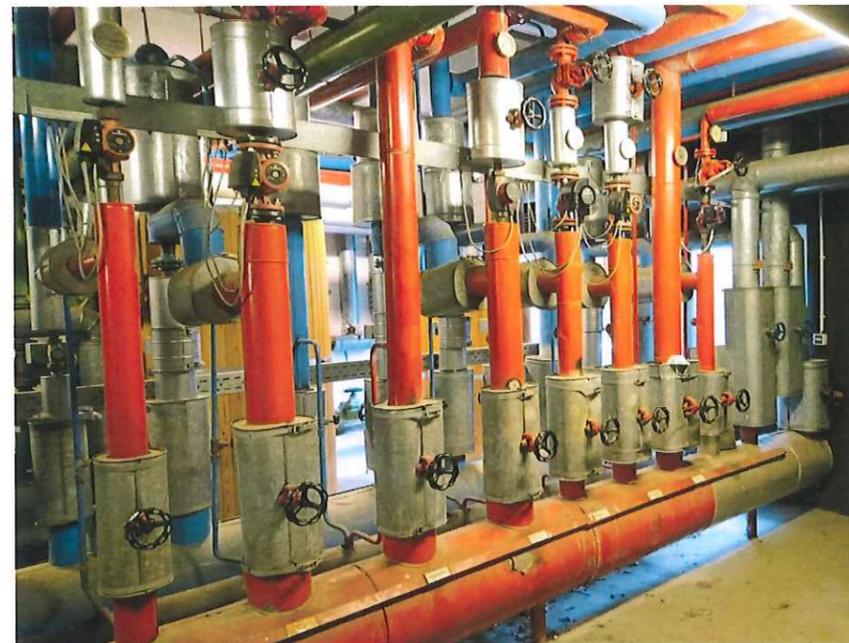
2 HEIZKREISVERTEILER

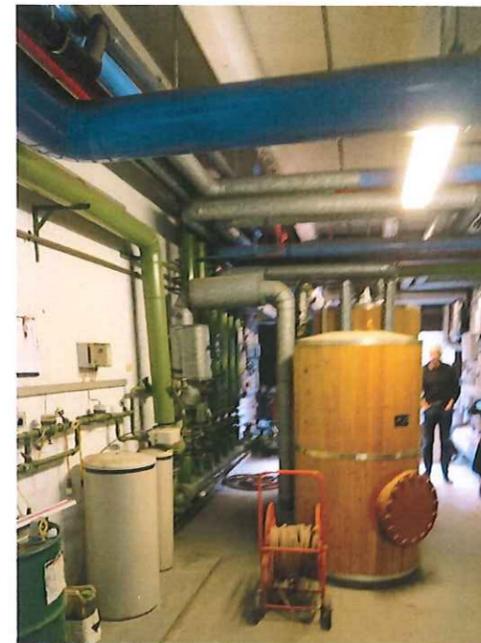
3 TRINK-WARMWASSERSPEICHER

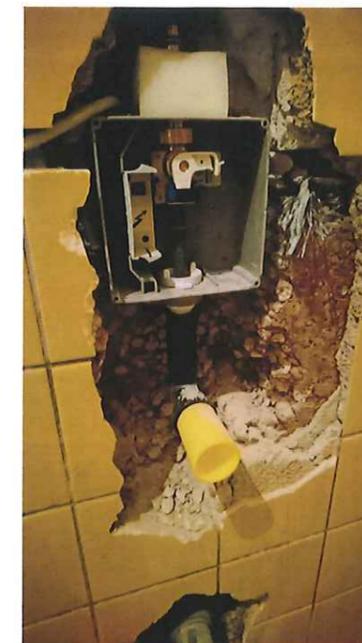
4 TOILETTENSPÜLUNG

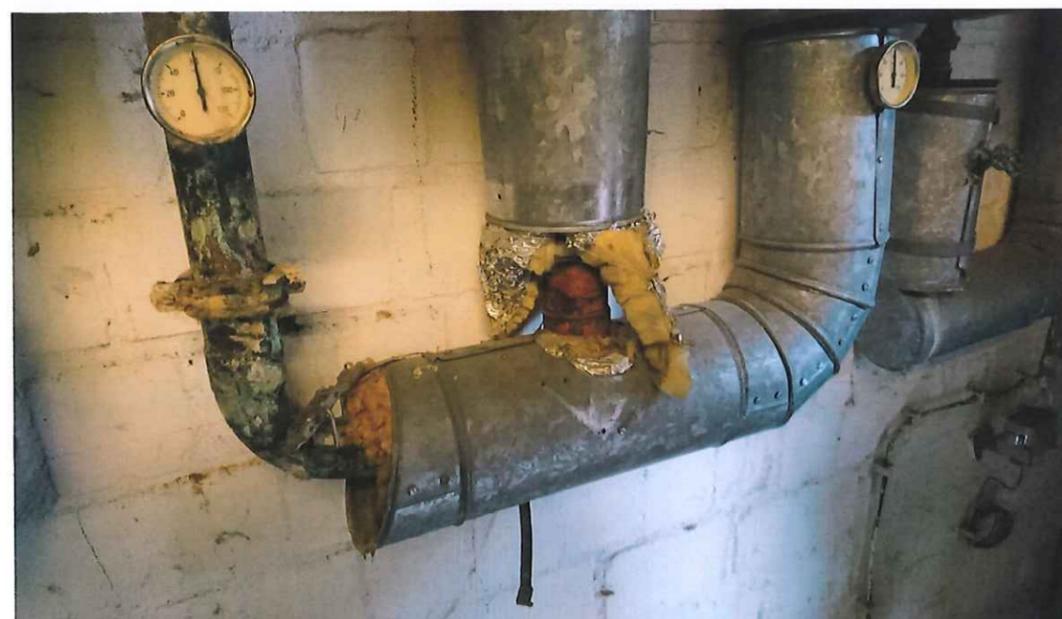
5 DÄMMUNG: KMF HINTER BLECHMANTEL

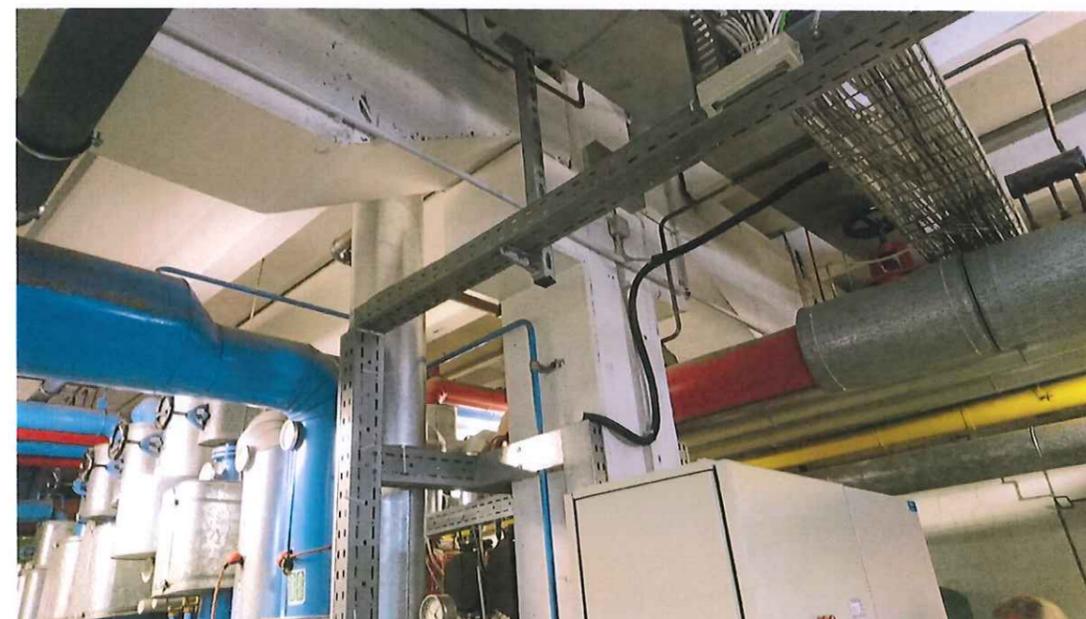
6 INSTALLATIONSDICHTHE HEIZZENTRALE

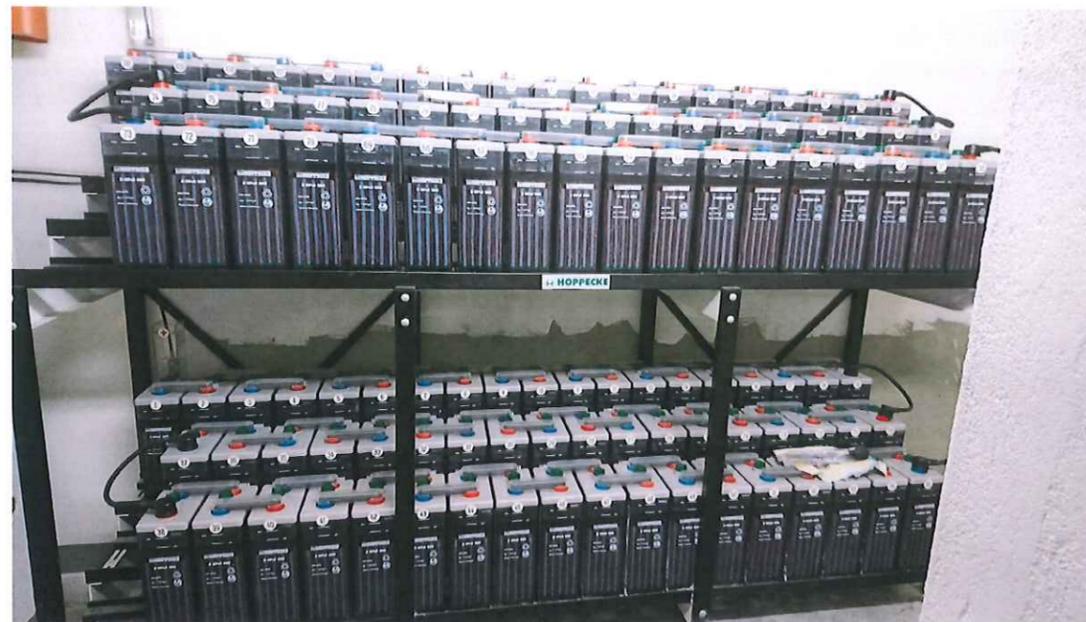
2 AKKUS

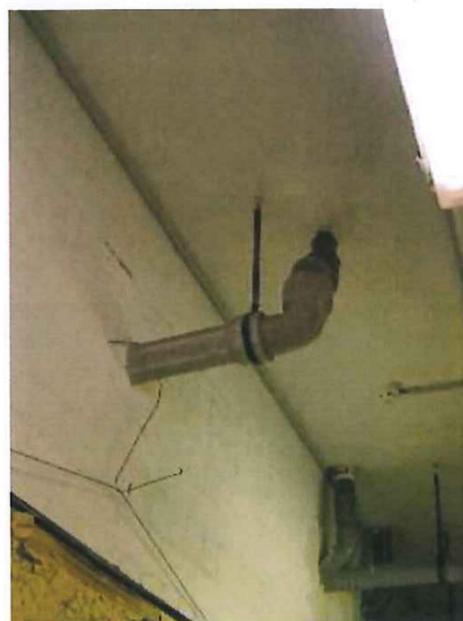
3 FEHLENDER BRANDSCHUTZ  
DECKLE MÜLLRAUM

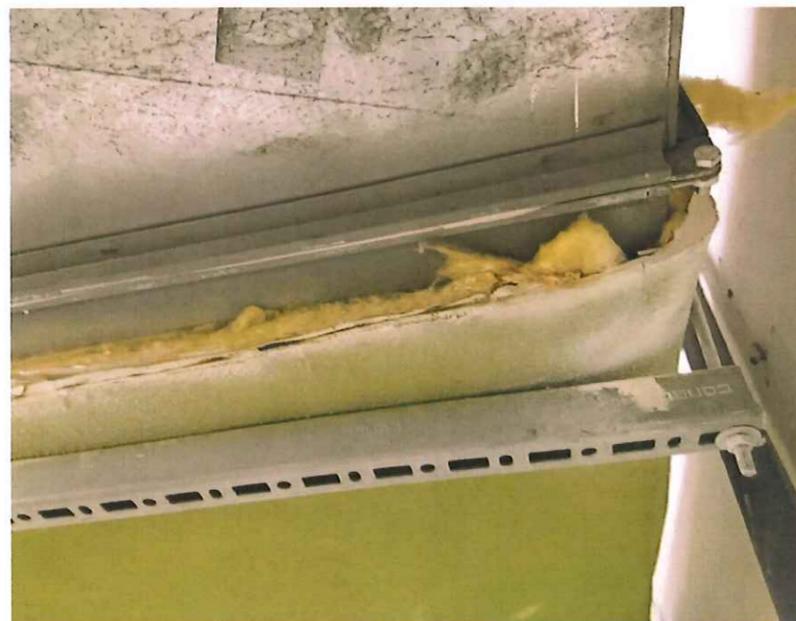
4 ROHRLEITUNGSDÄMMUNG: KMF HINTER GIPSMANTEL (SCHADSTOFF)

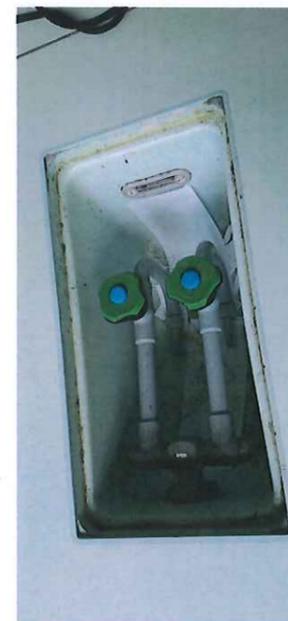
5 TGA INSTALLATION  
SANITÄR
